| EKSPERTYZA TECHNICZNA DO PROJEKTU BUDOWLANEGO REMONTU POLEGAJĄCEGO NA WYKONANIU PRAC BUDOWLANO-KONSERWATORSKICH W BUDYNKU URZĘDU STANU CYWILNEGO ZLOKALIZOWANYM PRZY PLACU JANA PAWŁA II NR 1 W PRUSZKOWIE | | | |
| I. EKSPERTYZA STANU TECHNICZNEGO | | | |
| POLSKA WOJ. MAZOWIECKIE PLAC JANA PAWŁA II 1, 05-800 PRUSZKÓW KATEGORIA OBIEKTU BUDOWLANEGO XII | | | |

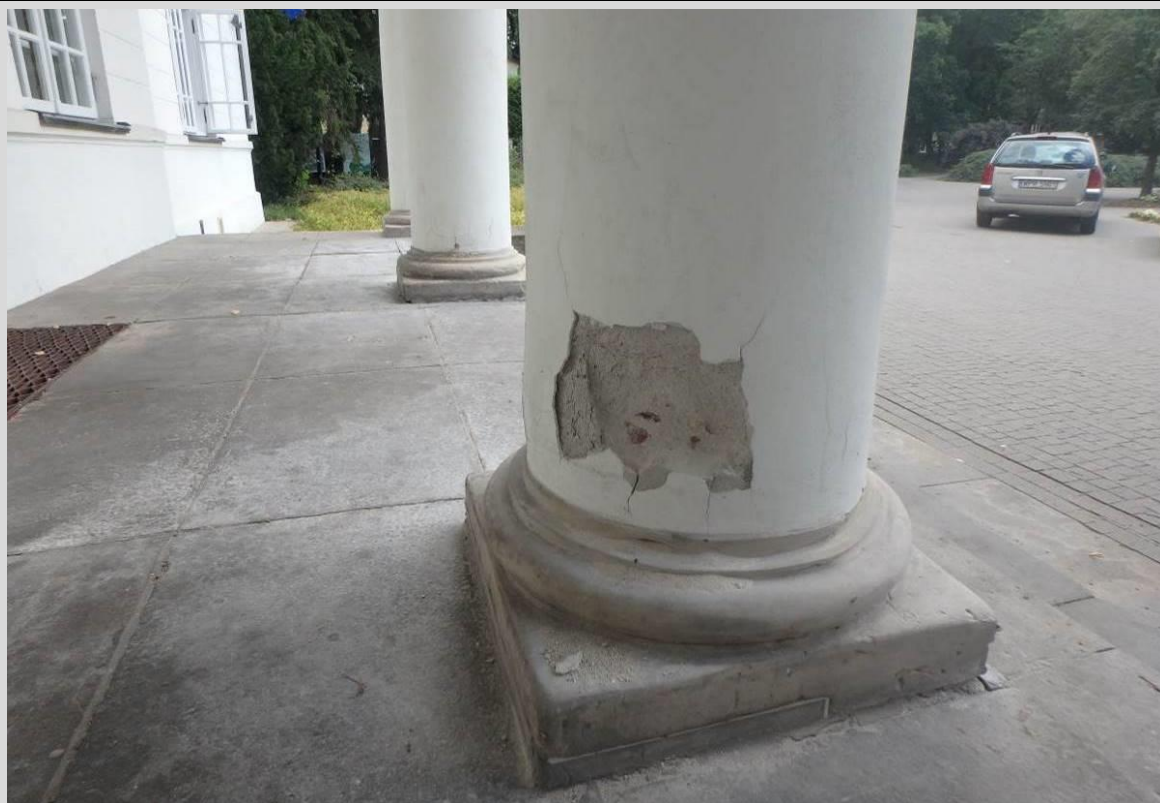
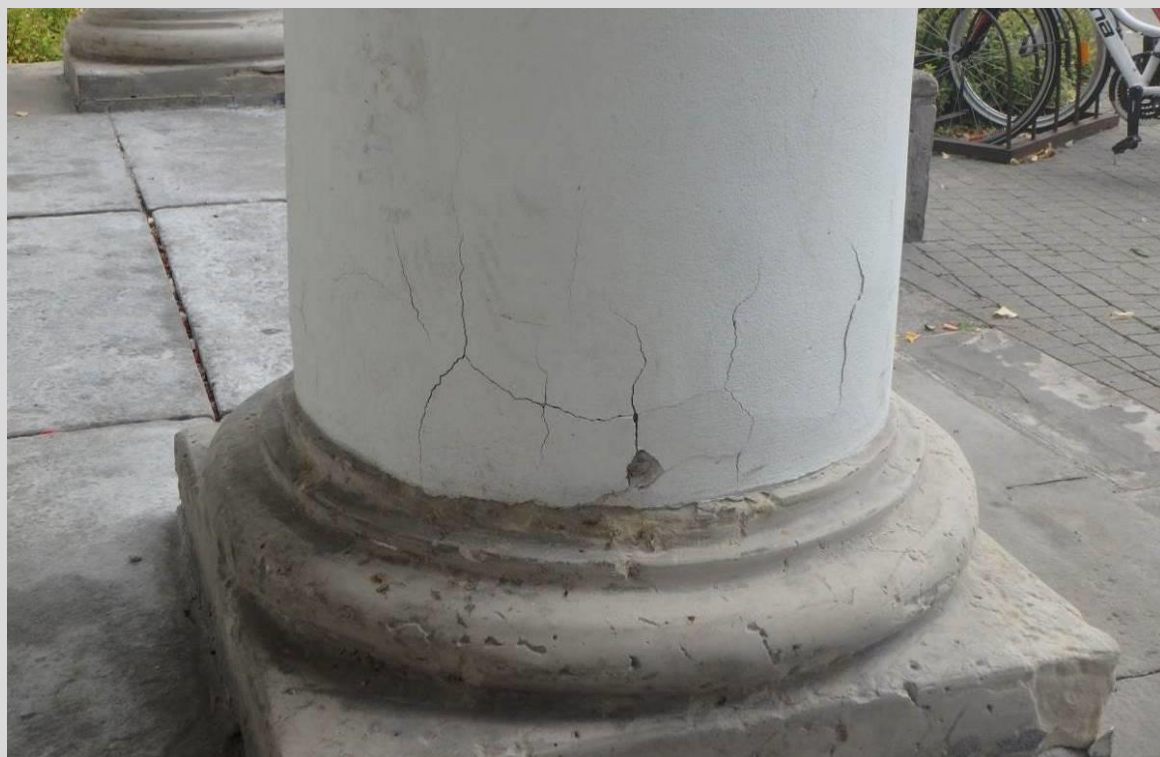
Fot. 16 i 17. Widok przykładowych warstw wykończeniowych na słupach konstrukcyjnych. Tynki w dolnych partiach w wielu miejscach spękane, zmurszałe, odspajające się od podłoża.

W okolicach podstaw słupów stwierdzono ubytki oraz spękania tynków. Wnikliwe badania wykazały uszkodzenie struktury muru filarów oraz ceglanych stóp fundamentowych. Ponadto słupy oraz stopy fundamentowe są silnie nasączone związkami soli. Zawartość soli w strukturze słupów jest tak duża, że „zabrakło skali” wykorzystanego urządzenia laboratoryjnego (max 1%). Stwierdzono zatem że zawartość soli w murze i tynkach słupów wynosi $\geq 1\%$, przy czym wysokie zasolenie konstrukcji uznawane jest przy stężeniu soli na poziomie **0,1%.** **Stwierdzono zatem ponad 10-krotnie przekroczone kryterium „wysokiego zasolenia”.** Obecne w strukturze muru narastające kryształy soli spowodowały powstanie wysokich naprężeń „rozciągających” które naruszyły spójność struktury i znacznie osłabiły nośność konstrukcji. Skala zasolenia elementów jest tak duża, że wszelkie naprawy nie będą skuteczne. Obecne w konstrukcji sole będą migrować w kierunku materiałów renowacyjnych i powodować ich odparzanie. Ponadto struktury silnie nasączone solą charakteryzują się wysoką higroskopijnością, co naraża je na stały podwyższony poziom zawilgocenia i związaną z tym postępującą korozję mrozową i tak poważnie osłabionych już elementów konstrukcyjnych. Osłabienie konstrukcji może w najbliższych latach przyczynić się do wystąpienia zagrożenia osób i/lub mienia. **W związku z powyższym zaleca się rozbiórkę istniejących słupów i fundamentów słupów oraz wykonanie ich na nowo.**

Wnikliwe badania wykazały uszkodzenie struktury muru filarów ceglanych oraz ceglanych stóp w zakresie kwalifikującym je do rozbiórki i wykonania na nowo. Filary ceglane przewiduje się do rozbiórki oraz odtworzenia na nowo w sposób odtworzeniowy - ceglany, tynkowany, z podstawą z piaskowca. Proporcje słupów przewidziane do inwentaryzacji oraz odtworzenia.

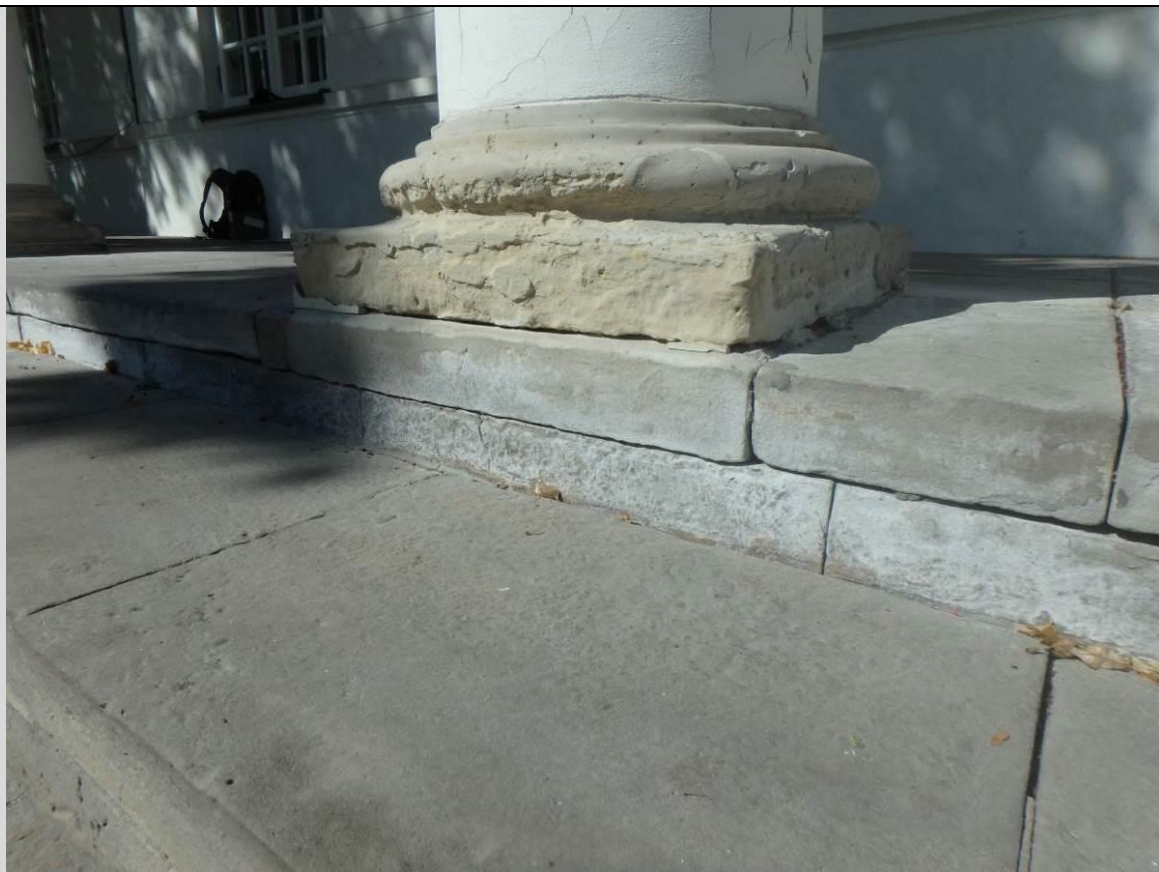
Fot. 18. Widok zdegradowanej podstawy słupa wykonanej z piaskowca. Na podstawie słupa widoczne ubytki korozyjne.

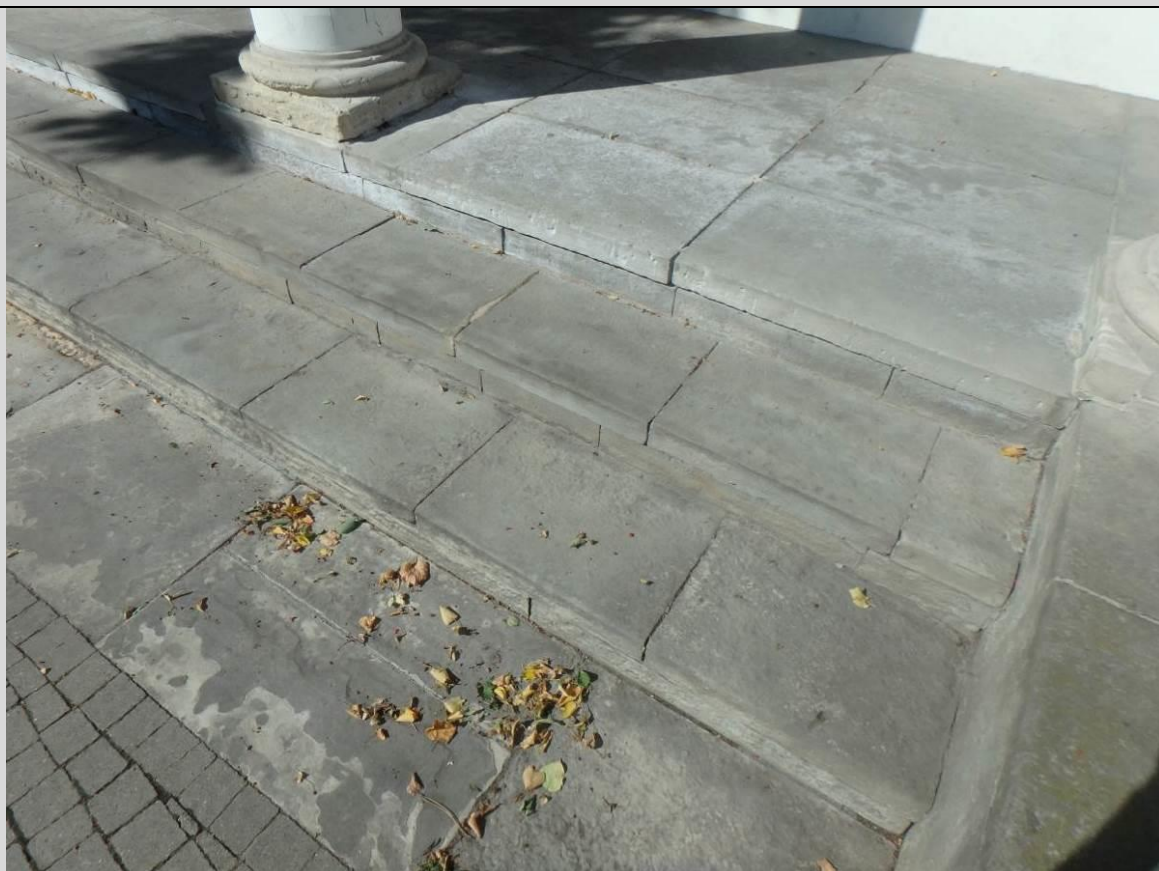
Fot. 19. Widok zanieczyszczonej, przebarwionej posadzki podestu/schodów zewnętrznych wykonanej z płyt z piaskowca. Na powierzchni płyt z piaskowca widoczne wysolenia oraz ubytki korozyjne.

Podest z płyt piaskowca wyraźnie zniszczony. Naturalne, niezaimpregnowane płyty piaskowca wykonane na schodach i podeście podane były wieloletniemu oddziaływaniu warunków atmosferycznych oraz zanieczyszczeń miejskich. Wskutek powyższego doszło do silnego nasycenia porowatych płyt piaskowca zanieczyszczeniami niemożliwymi do usunięcia. Powierzchnie płyt silnie wytarte, z licznymi wyszczerbieniami i uszkodzeniami. Ponadto na płytach widoczny biały nalot świadczący o obecności w strukturze płyt związków soli. Narastające wewnątrz płyt kryształy soli powodują i będą skutkować (nawet po remoncie) powracania nieestetycznego białego nalotu. Ponadto kryształy soli obecne w strukturze piaskowca pod wpływem wilgoci zwiększają swoją objętość powodując uszkodzenia płyt w postaci odprysków, „kraterów”, a nawet pęknięć płyt. **Z punktu widzenia trwałości naprawy - sugeruje się wymianę istniejących płyt piaskowca na nowe.** Zwraca się przy tym uwagę, że ewentualne pozostawienie silnie zasolonych płyt podestu wiązać się będzie z migracją soli w sąsiadujące struktury budowlane, co byłoby szkodliwe dla budynku.

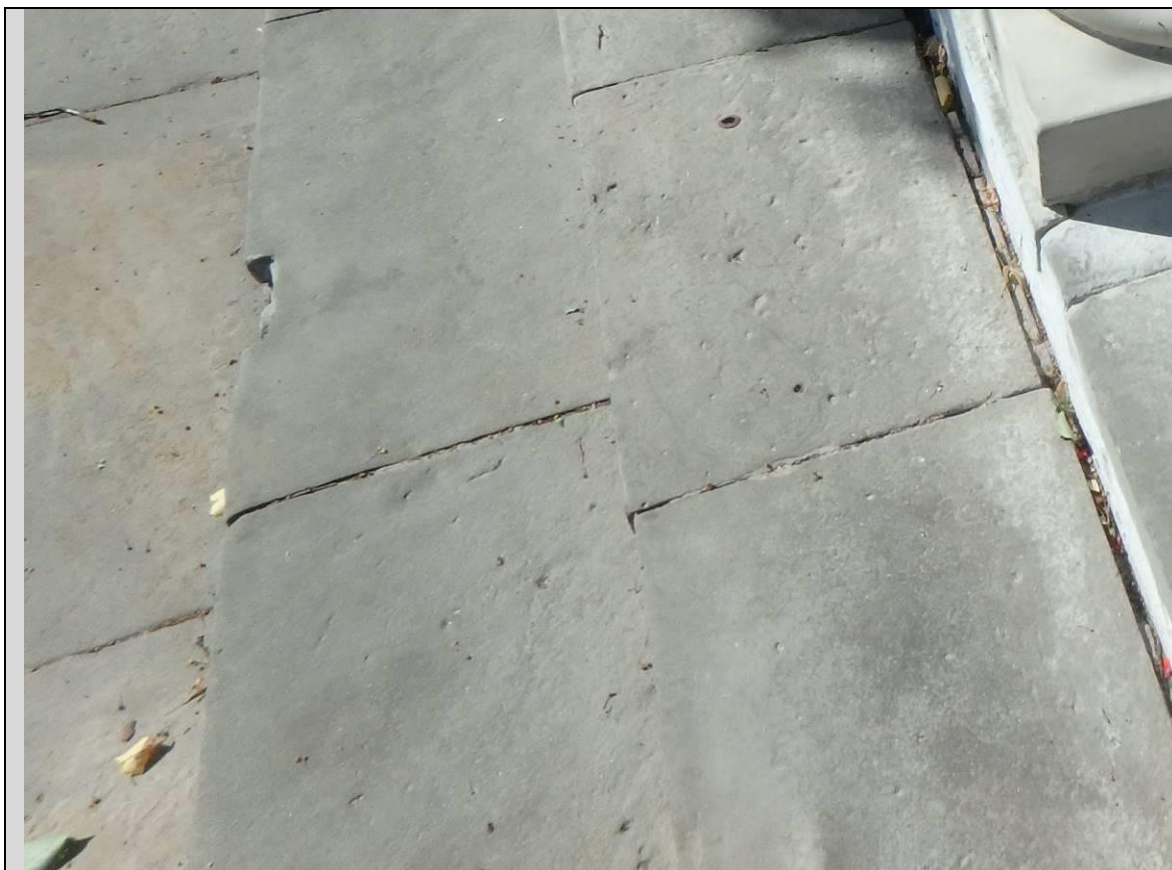
Fot. 20. Widok zanieczyszczonej, przebarwionej posadzki podestu/schodów zewnętrznych wykonanej z płyt z piaskowca. Na powierzchni płyt z piaskowca widoczne ubytki korozyjne.

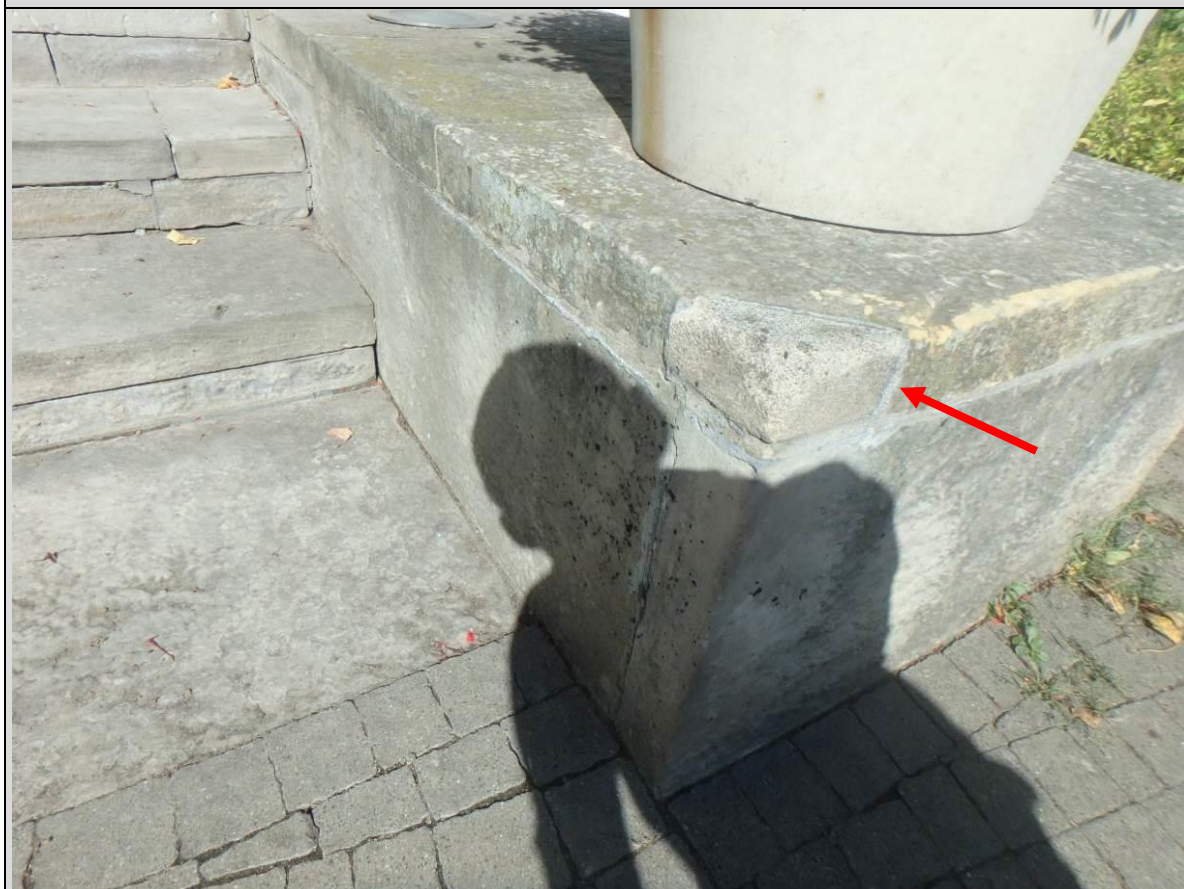
Fot. 21. Widok przykładowej naprawy płyty z piaskowca metodą flekowania.

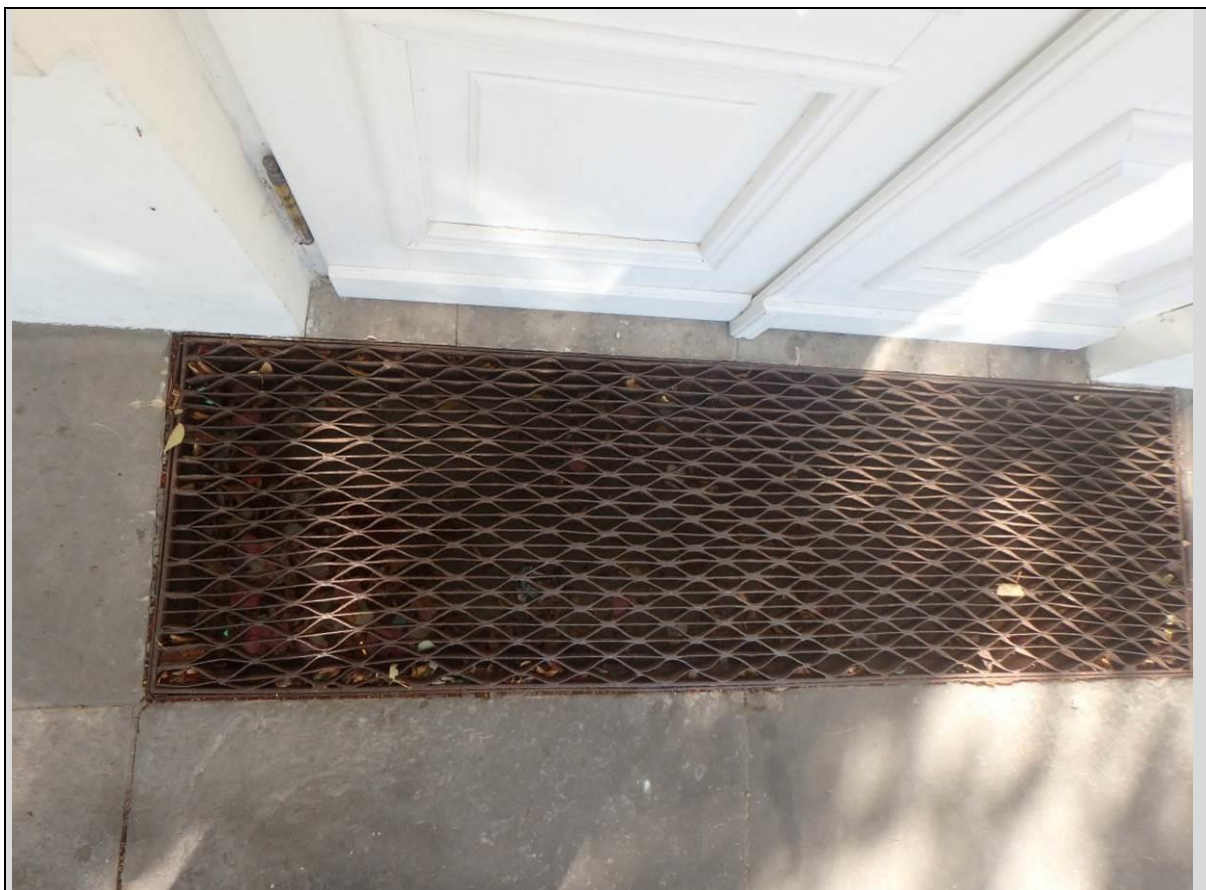
Fot. 22. Widok stalowej wycieraczki pokrytej korozją

Odnośnie stalowej wycieraczki w wejściu do budynku przewiduje się jej oczyszczenie, zabezpieczenie antykorozyjne i ponowny montaż.

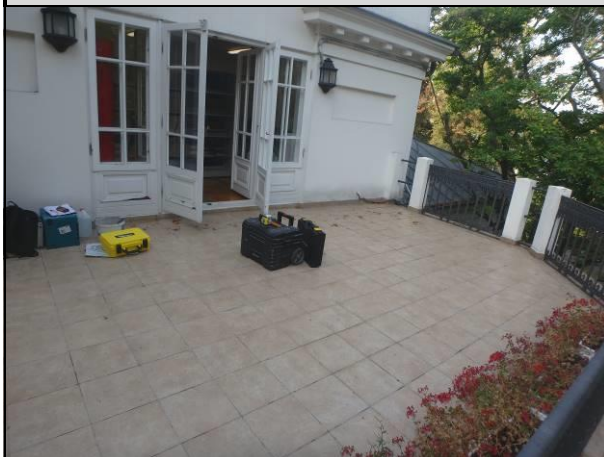
Fot. 23. Istniejące okładziny ceramiczne tarasu w dużej mierze odspojone nienośnie.

Taras wykończony wtórną wykładziną ceramiczną (współczesny gres techniczny). Zastosowana okładzina odspojona od powierzchni. Warstwy tarasowe silnie zawilgocone, a zastosowana izolacja nieodpowiednia do zastosowań tarasowych. Warstwy tarasowe wymagają naprawy generalnej.

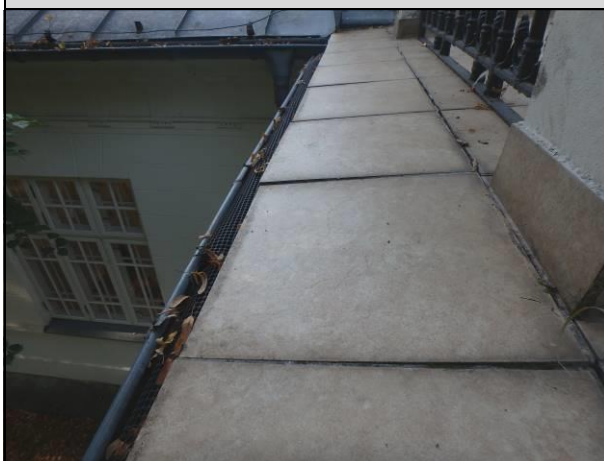
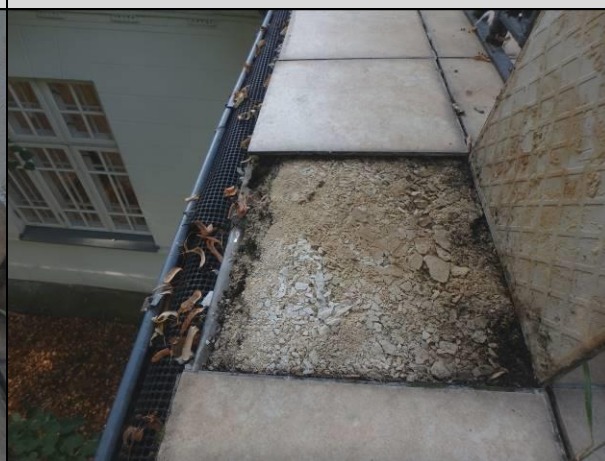
Fot. 25, Fot. 26. Płytki w strefie krawędziowej możliwe do zdemonstowania bez użycia narzędzi. Warstwa kleju oraz szlichty zdegradowana.

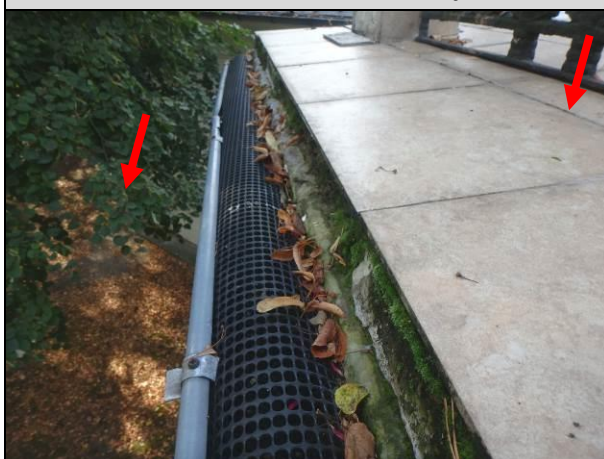
Fot. 27. Widok porastającej ze szlichty roślinności wskazującej na jej wysoki stopień zawilgocenia.

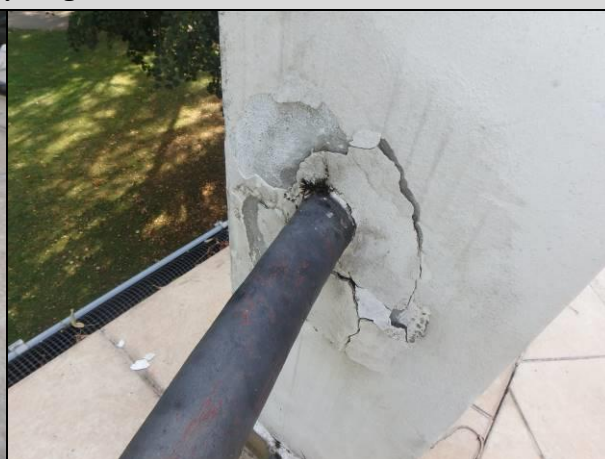
Fot. 28. Widok przykładowych odparzeń tynku na powierzchni słupka balustradowego

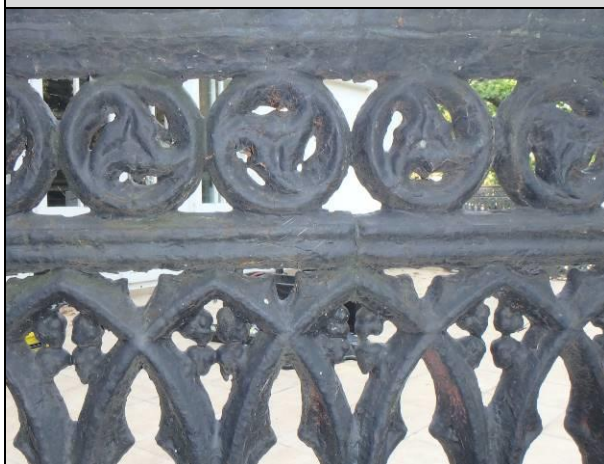
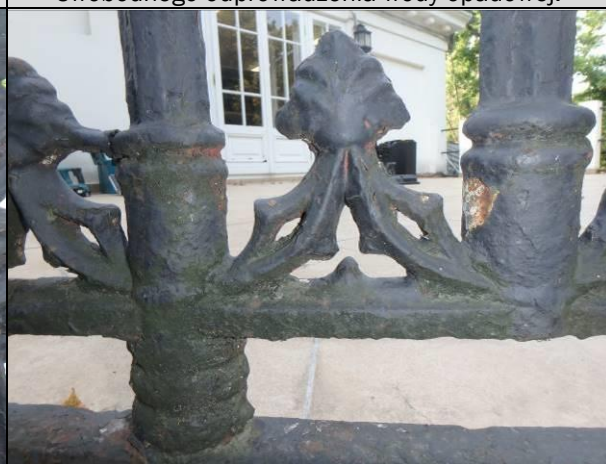
Fot. 29, 30. Balustrady wielokrotnie przemalowywane. Grubość powłok malarskich i ilości powodującej „wygładzenie” detalu architektonicznego.

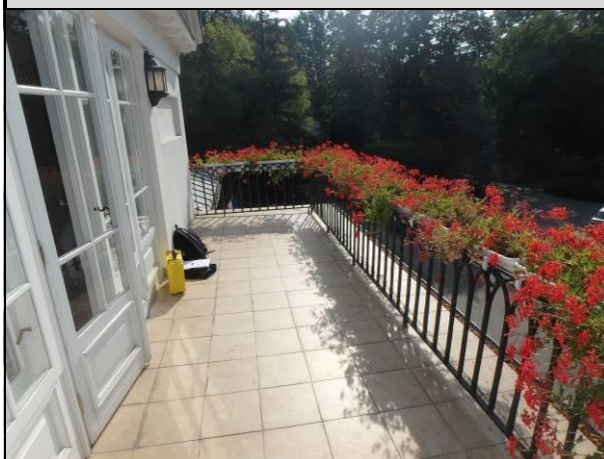
Fot. 31. Istniejące okładziny ceramiczne balkonu w dużej mierze odspojone nienośnie.

Balkon (podobnie jak taras) wykończony wtórną wykładziną ceramiczną (współczesny gres techniczny). Zastosowana okładzina odspojona od powierzchni. Warstwy balkonowe silnie zawilgocone, a zastosowana izolacja nieodpowiednia do zastosowań balkonowych. Warstwy balkonowe wymagają naprawy generalnej.

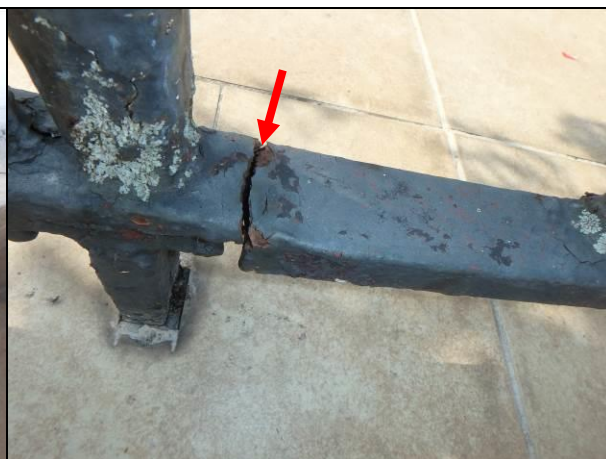
Fot. 34. Przykładowe uszkodzenie przęsła balustrady. Tu pęknięcie przęsła na skutek korozji.

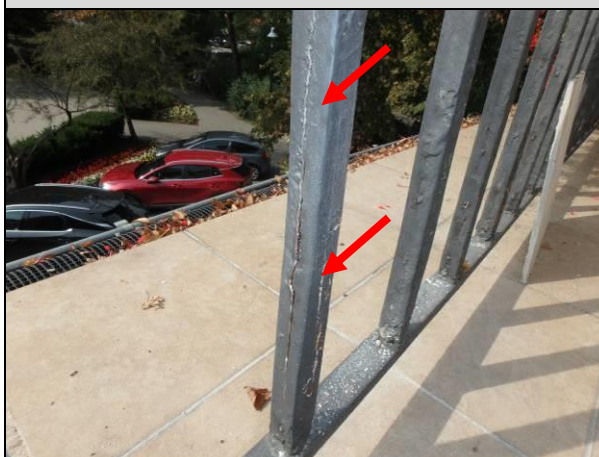
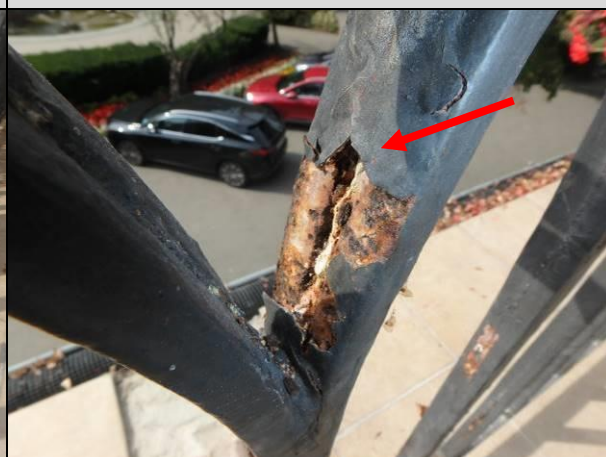
Fot. 35, 36. Balustrada balkonu z silnymi uszkodzeniami korozyjnymi

Balustrady balkonowe w wyraźnie gorszym stanie technicznym niż balustrady tarasowe. Korozja balustrad miejscowo zaawansowana; widoczne są korozyjne ubytki przekrojów oraz uszkodzenia spawów. Niezbędna będzie renowacja balustrad „na warsztacie” wraz z wymianą części skorodowanych elementów.

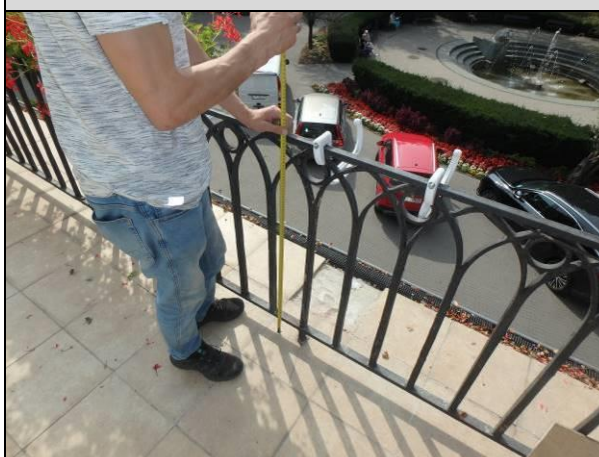
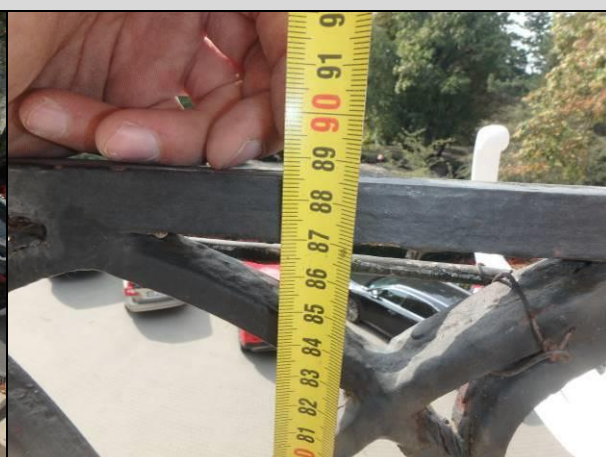
Fot. 37, 38. Wysokość balustrady ok 89cm.

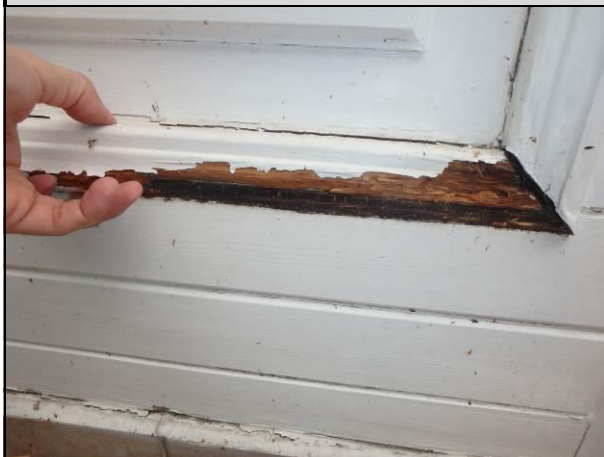
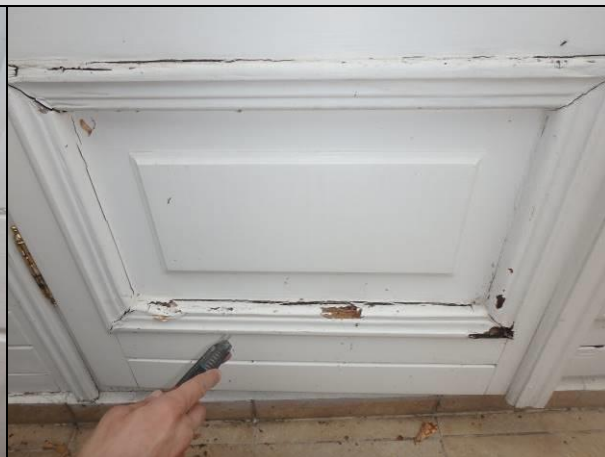
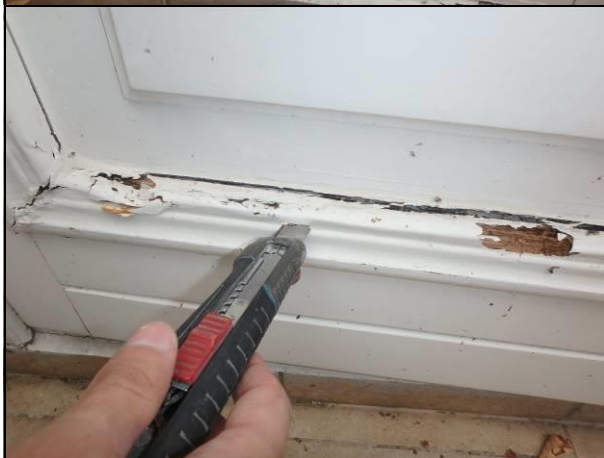
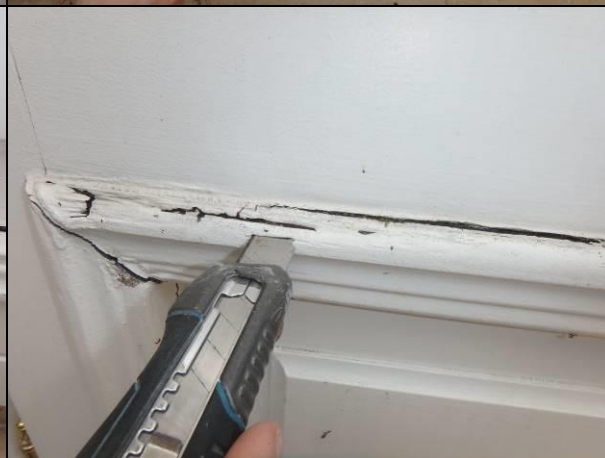
Fot. 39, 40. Przykładowe, występujące miejscowo zbutwiałe elementy drewniane

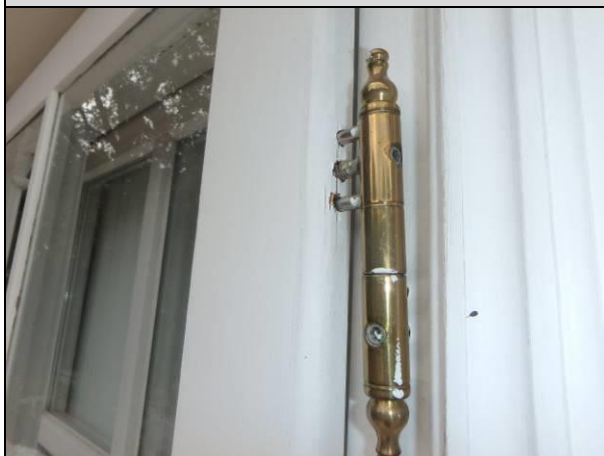
Fot. 41. Przykładowe pęknięcie ramy okiennej przy zawiasie.

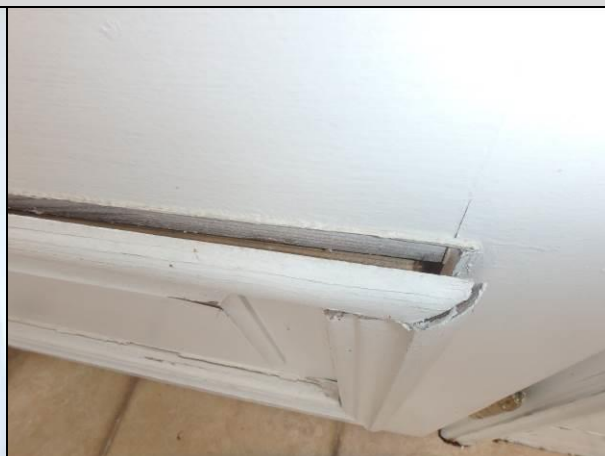
Fot. 41. Przykładowe uszkodzenie ramki mocującej ozdobną płycinę.

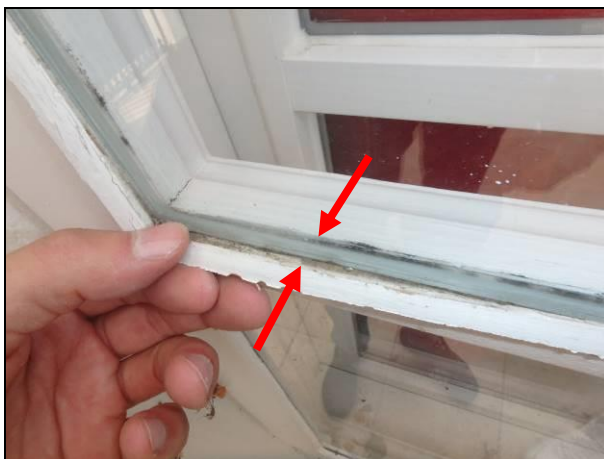
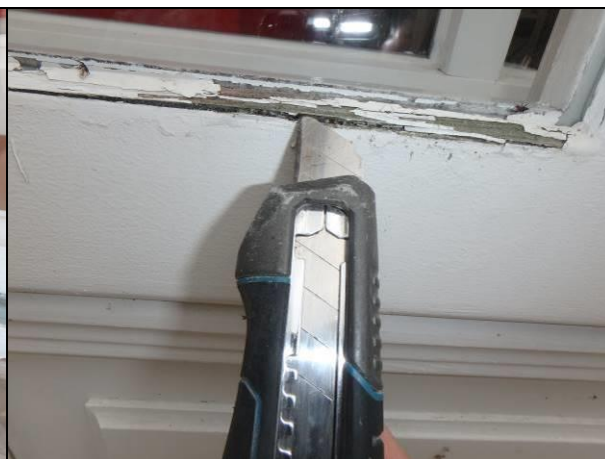
Fot. 43, 44. Przykładowe uszkodzenie ramki mocującej szybę okienną

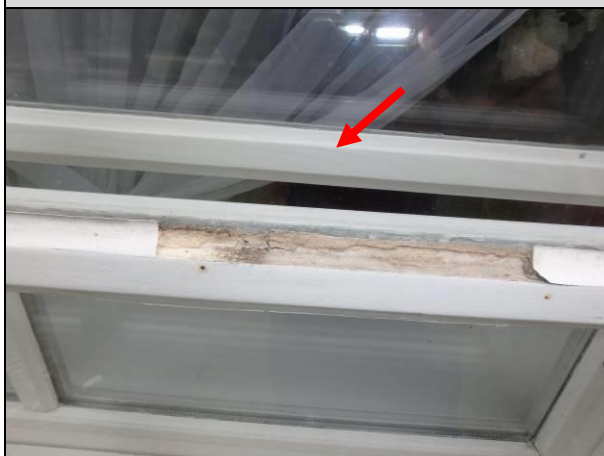
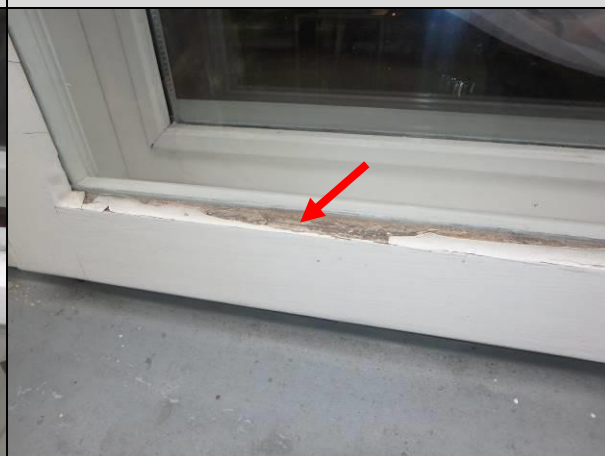
Fot. 41. Przykładowe ubytki kitu szklarskiego.

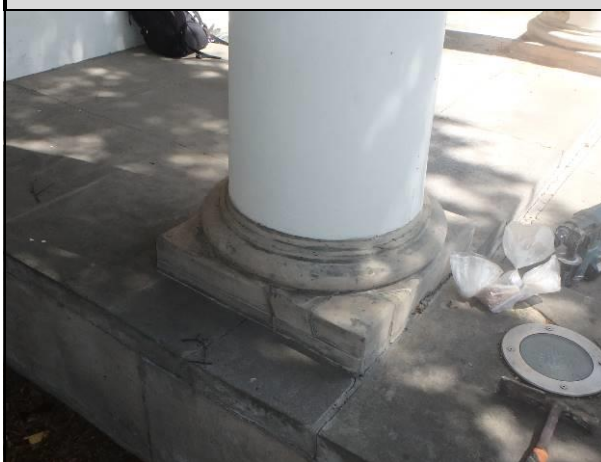
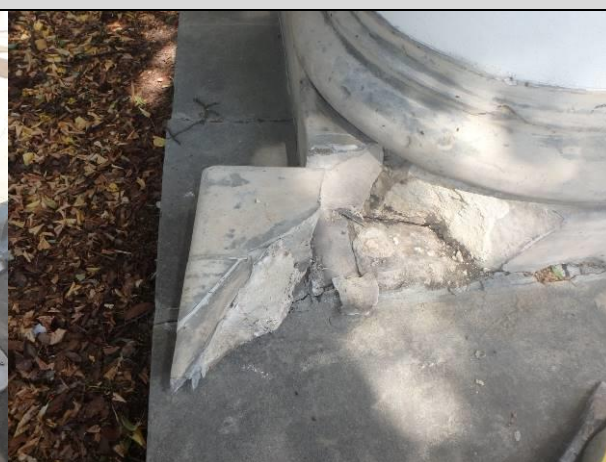
- ❑ Podstawa słupa z piaskowca z wyraźnymi pęknięciami strukturalnymi (fot. 02_1, 02_2).
- ❑ Widoczne miejscowe naprawy metodą flekowania. Materiał użyty do flekowania ponownie odspojony z większym niż pierwotnie fragmentem skały pierwotnej (fot. 02_3).

Fot_02_1, 02_2. Podstawa słupa z wyraźnymi pęknięciami strukturalnymi.

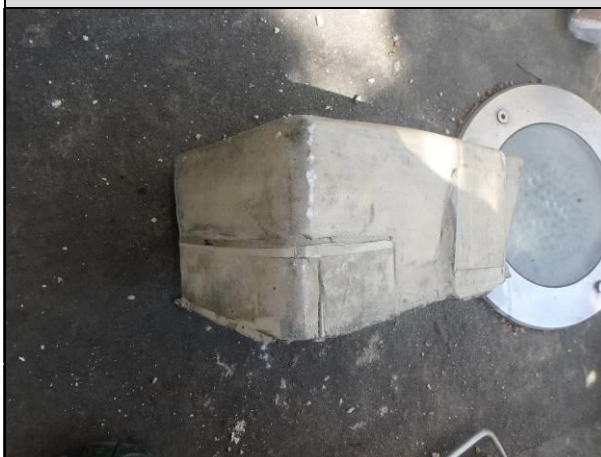
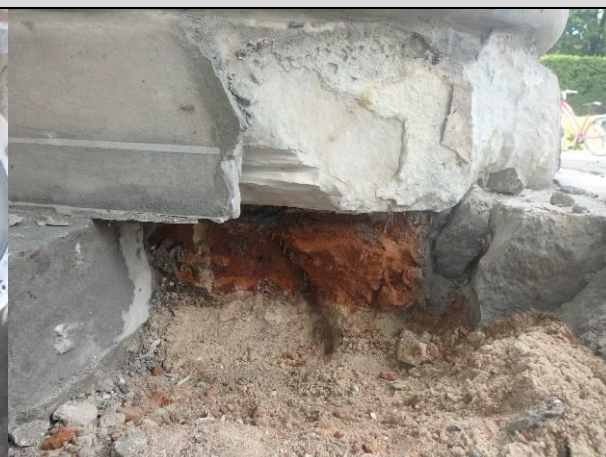
- ❑ Cegła fundamentu wymurowana bezpośrednio pod podstawą słupa silnie zawilgocona. Pomiary wilgotności cegieł poniżej podstawy słupa **186,4 oraz 193,8 [digits]** (>12%) – przegroda mokra (fot. 02_4 do 02_6).

Fot_02_3. Widoczne miejscowe naprawy metodą flekowania. W miejscu flekowania nastąpiło ponowne odspojenie – z większym niż pierwotnie fragmentem skały.

Fot_02_4. Kolor cegły silnie „brunatny”, co świadczy o wysokim stopniu zawilgocenia struktury muru.

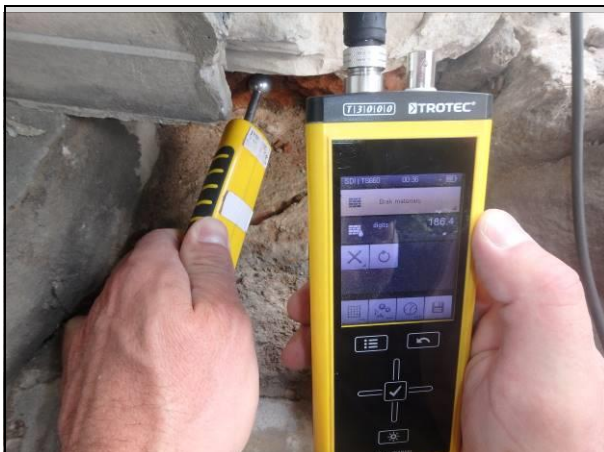
Fot_02_5. Pomiar wilgotności muru „na cegle”
Tu odczyt **186,4[digits]** – przegroda mokra.

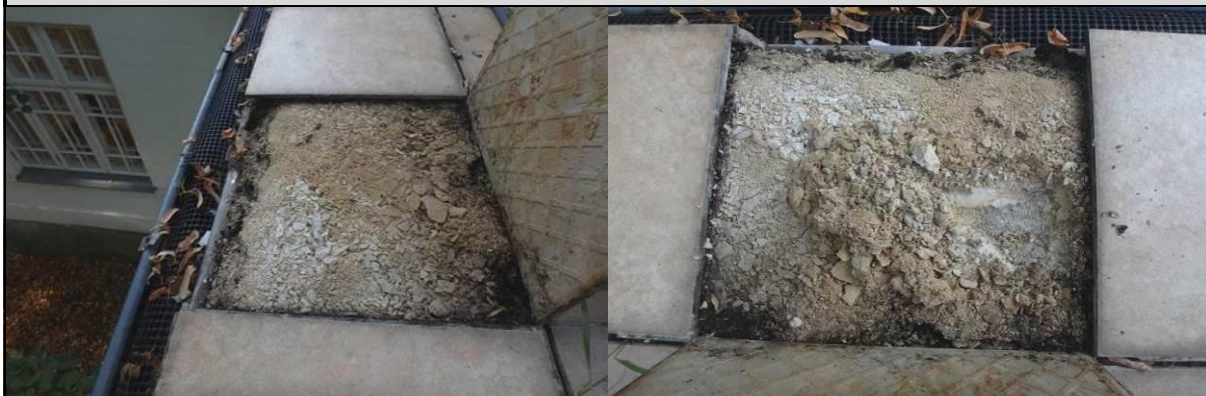
- ❑ Płytki nienośna, niezwiązana z podłożem – możliwa do zdjęcia w całości bez użycia narzędzi. (fot. 03_1, 03_2);
- ❑ Zaprawa klejąca widocznie zdegradowana, nienośna (fot. 03_1, 03_2);
- ❑ Brak izolacji podpłytkowej (fot. 03_1, 03_2);
- ❑ Pod warstwą kleju warstwa szlichty zbrojonej za pomocą siatki Ledóchowskiego oraz siatką z drutów stalowych (fot. 03_3, 03_4). Struktura szlichty zwietrzała – nienośna.
- ❑ Pod szlichtą zastosowano izolację z wątpliwej jakości masy bitumicznej – izolacja spękana, „krucha”. Zastosowana izolacja utraciła swoje zdolności izolacyjne.

Fot 03_1, 03_2. Płytki wraz z zaprawą klejącą nienośna – możliwa do zdjęcia w całości bez użycia narzędzi. Brak izolacji podpłytkowej.

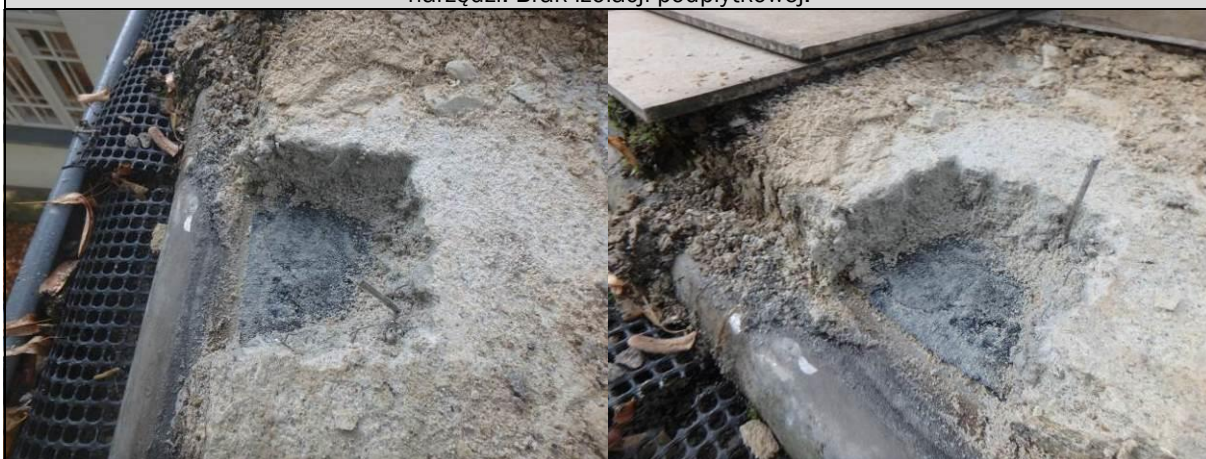
Fot. 03_3, 03_4. Pod płytką zbrojona szlichta cementowa niezabezpieczona izolacją podpłytkową. Szlichta widocznie zawilgocona.

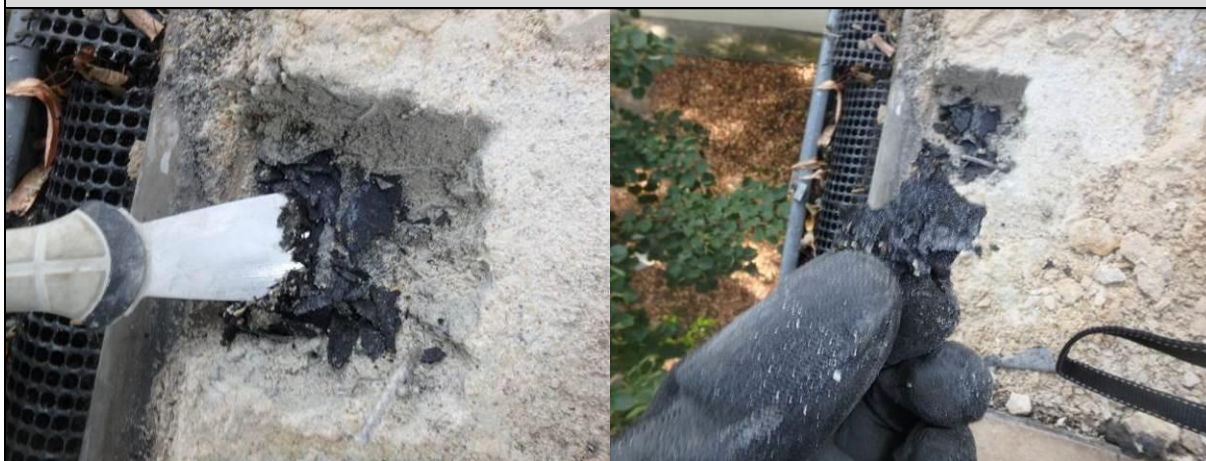
Fot. 04_5, 04_6. Zastosowana izolacja bitumiczna wątpliwej jakości – „krucha” - nieelastyczna.

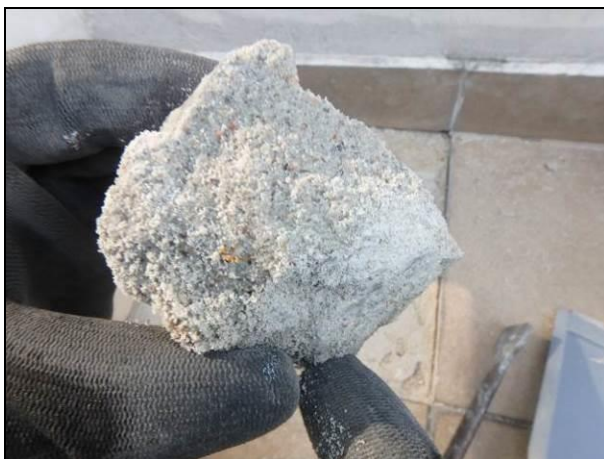
- ❑ Płytki nienośna, niezwiązana z podłożem – możliwa do zdjęcia w całości (fot. 04_1, 04_2);
- ❑ Brak izolacji podpłytkowej (fot. 04_2);
- ❑ Struktura przełomu szlichty wyraźnie zawilgocona (fot. 04_5);

Fot 04_5. Przełom szlichty wyraźnie zawilgocony.

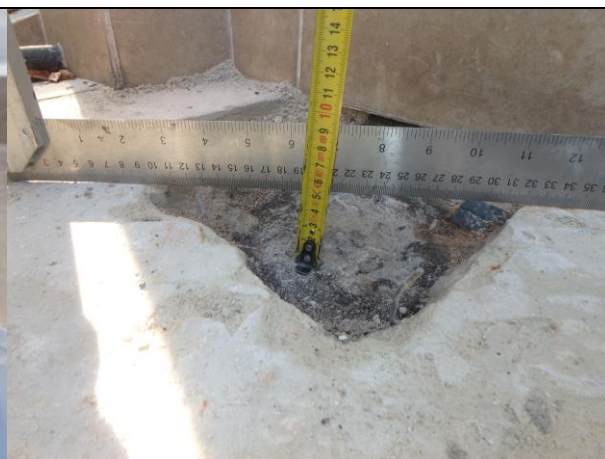
- ❑ Szlichta grubości 5,5cm (fot. 04_6).
- ❑ Pod warstwą kleju warstwa szlichty grubości 5,5cm zbrojonej za pomocą siatki z drutów stalowych widocznie zawilgocona. Pomiar wilgotności górnej powierzchni 186,2 [digits] – przegroda mokra (fot. 04_3, 04_4). Pomiar wilgotności w pobliżu dolnej powierzchni 186 [digits] – przegroda mokra (fot. 04_5, 04_6);

Fot 04_6. Pomiar grubości szlichty – 5,5cm.

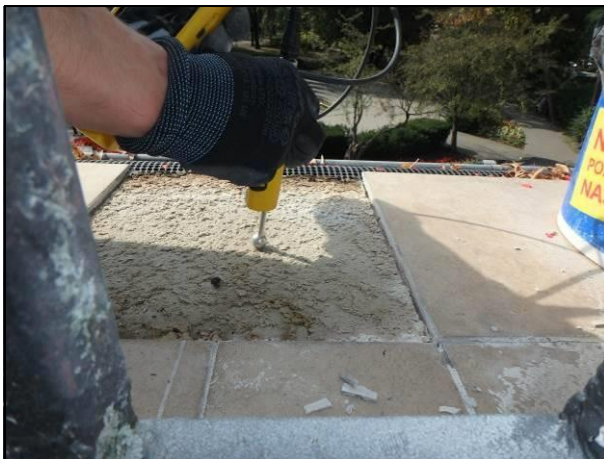
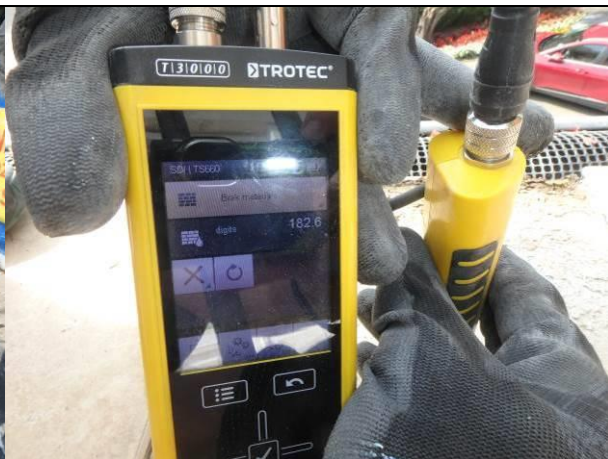
- ❑ Płytki nienośna, niezwiązana z podłożem – możliwa do zdjęcia w całości (**fot. 05_1, 05_2**);
- ❑ Zaprawa klejąca widocznie zdegradowana, nienośna. Pomiar wilgotności górnej powierzchni kleju 182,6 [digits] – przegroda mokra (**fot. 05_3, 05_4**);

Fot. 05_3, 05_4). Zaprawa klejąca widocznie zdegradowana. Pomiar wilgotności górnej powierzchni kleju **182,6 [digits]** – przegroda mokra.

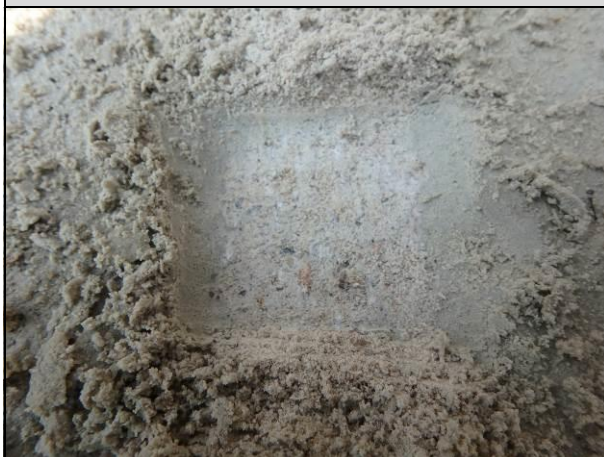
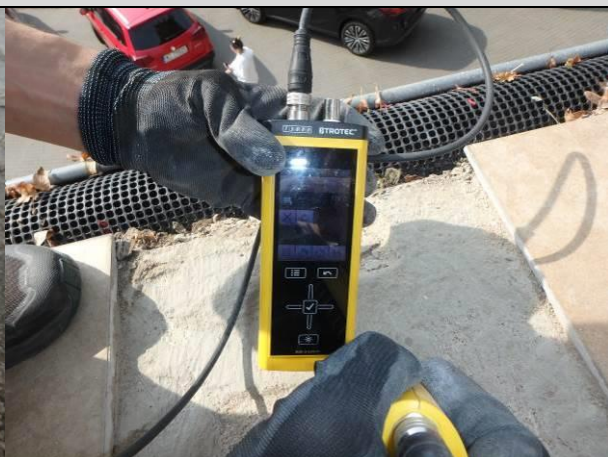
- ❑ Brak izolacji podpłytkowej (**fot. 05_5**);
- ❑ Pod warstwą kleju warstwa szlichty grubości 3cm widocznie zawilgocona. Pomiar wilgotności górnej powierzchni 170,0 [digits] – przegroda mokra (**fot. 05_6**). Pomiar wilgotności w pobliżu dolnej powierzchni 186,8 [digits] – przegroda mokra (**fot. 05_7, 05_8**);

Fot 05_5. Pod płytką szlichta cementowa niezabezpieczona izolacją podpłytkową

Fot 05_6). Pomiar wilgotności górnej powierzchni szlichty **170,0 [digits]** – przegroda mokra.

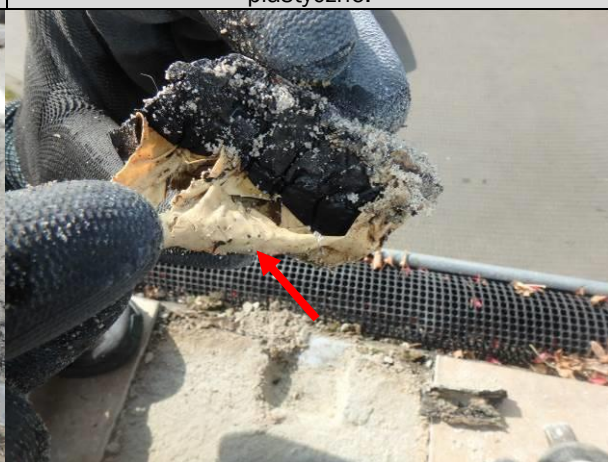
Fot 05_12. Pod izolacją bitumiczną stwierdzono obecność dodatkowej warstwy izolacji z „folii w płynie”.

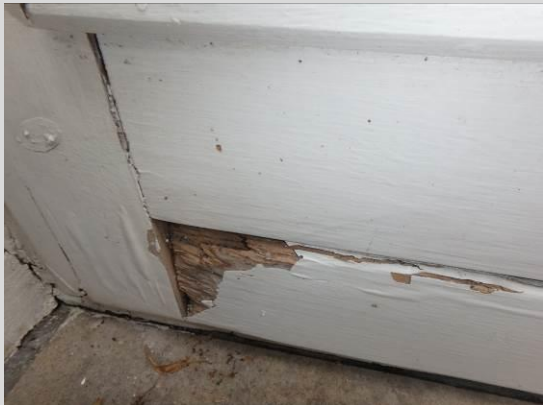
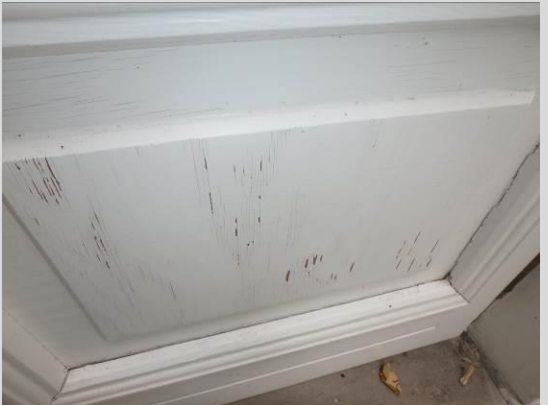
| D2 | | Stolarka drzwiowa | tak | Miejscowo powłoki malarskie zdegradowane, łuszczące się z oznakami zabrudzeń. Wokół szyb ubytki/spękania kitu szklarskiego. Lokalnie dolna listwa skrzydła drzwiowego zmurszała z niewielkim ubytkiem. Drzwi kwalifikują się do konserwacji, należy jedynie wykonać drobne prace renowacyjne oraz wymianę pojedynczych – zbutwiałych elementów. |

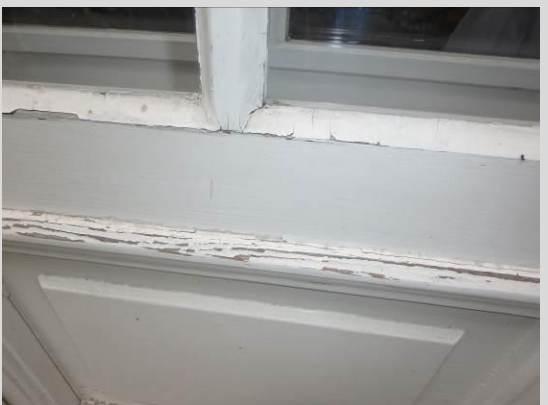
| D3 | | Stolarka drzwiowa | tak | Miejscowo powłoki malarskie zdegradowane, łuszczące się. Wokół szyb ubytki/spękania kitu szklarskiego. Drzwi kwalifikują się do konserwacji, należy jedynie wykonać drobne prace renowacyjne. |

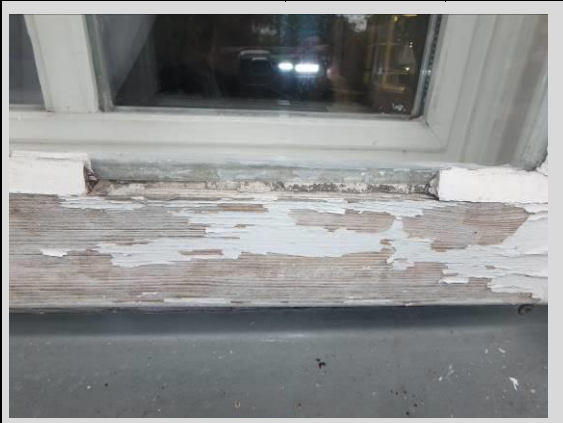
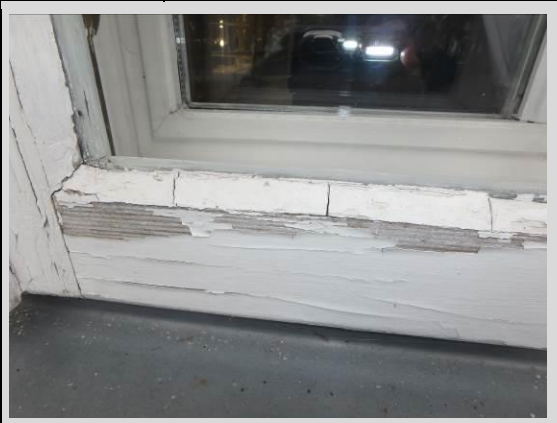
| 010 | | | | |

| | | Stolarka okienna | tak | Miejscowo powłoki malarskie zdegradowane, łuszczące się. Wokół szyb ubytki/spękania kitu szklarskiego. Okna kwalifikują się do konserwacji, należy jedynie wykonać drobne prace renowacyjne. |

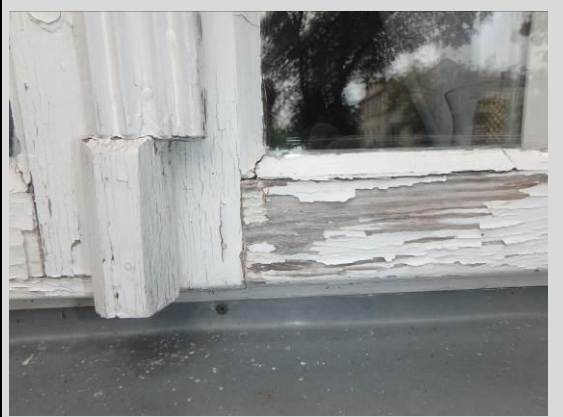
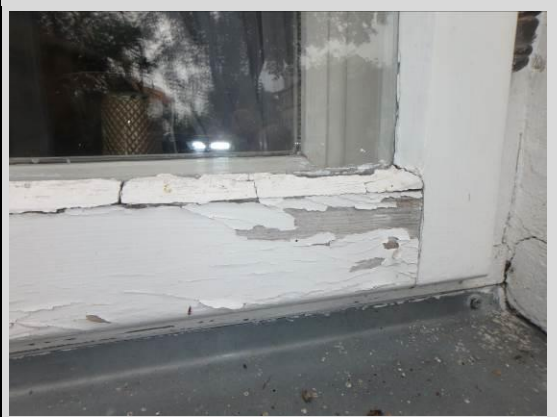
| 011 | | | | |

| 012 | Stolarka okienna | tak | Miejscowo powłoki malarskie zdegradowane, łuszczące się. Wokół szyb ubytki/spękania kitu szklarskiego. Okna kwalifikują się do konserwacji, należy jedynie wykonać drobne prace renowacyjne. |
