## EKSPERTYZA TECHNICZNA Nr 85/78

dot. zakresu remontu schodów i pomieszczeń podnami  
przedmiot oceny lub opinii  
w budynku głównym Instytutu Łączności w Miedzeszynie  
pod Warszawa, ul. Szachowa 1

dot. zakresu remontu schodów i pomieszczeń  
pod nimi w budynku głównym Instytutu Łączności  
w Miedzeszynie pod Warszawą, ul. Szachowa 1.

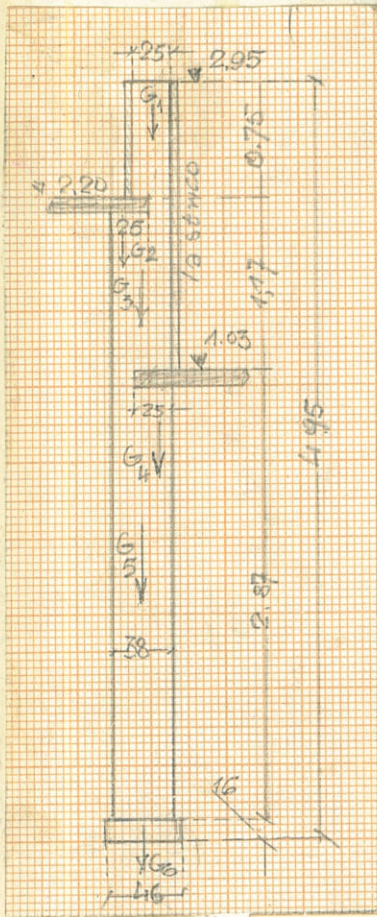
#### 4.2. Ściana I-I - obiekt Nr.1 /rys.rys.2,7,9/

Grubość obliczeniowa muru, przy uszkodzeniu 1/3 przekroju:  $b_n = 2/3 \times 38 = 25 \text{ cm}$

$$\sigma = \frac{Q}{b_n I} / \frac{2e}{b_n} + 1 / = \frac{1766}{25 \times 100} / \frac{2 \times 1,3}{25} + 1 / = 0,8 \text{ kg/cm}^2 < K_{dop}$$

$$\sigma = \frac{4181}{38 \times 100} \cdot \frac{2 \times 0,6}{38} + 1/ = 1,13 \text{ kg/cm}^2 < K_{dop}$$

$$\sigma = \frac{4315}{46 \times 100} = 0,94 \text{ kg/cm}^2 < q_n$$

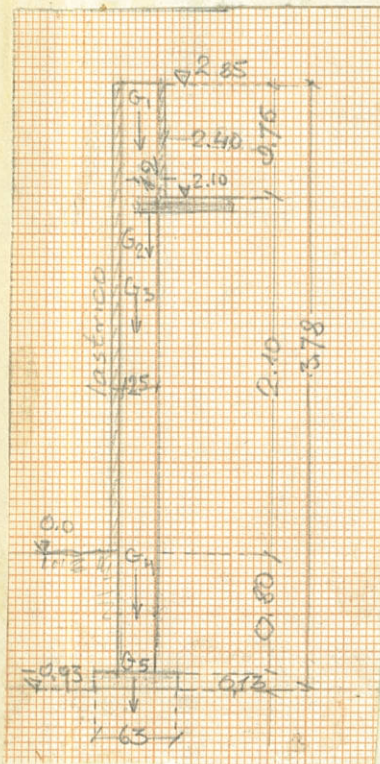
4.3. Ściana zewnętrzna schodów - obiekt Nr.4 /rys.5.6.7.10/

Obliczeniowa grubość muru przy założonym ubytku przekroju - 20%:  $B_n = 0,8 \times 25 = 20 \text{ cm}$

$$\sigma = \frac{2643 / \frac{2 \times 2,7}{20} + 1}{20} = 1,7 \text{ kg/cm}^2 < K_{dop}$$

$$\sigma = \frac{2890}{63 \times 100} = 0,5 \text{ kg/cm}^2 < q_n$$
