**ROBOTY BUDOWLANE ZWIĄZANE Z WYKONANIEM IZOLACJI PRZECIWWODNEJ
KONDYGNACJI PIWNICZNEJ BUDYNKU PRZY UL. MENNICA 4 W BYDGOSZCZY
DZ. NR EW. 95/42 OBRĘB 0097**

EKSPERTYZA TECHNICZNA

dotycząca
zawilgoceń kondygnacji piwnicznej budynku zlokalizowanego
przy ul. Mennica 4 w Bydgoszczy
(dz. nr ewid. 95/42, obręb 0097)

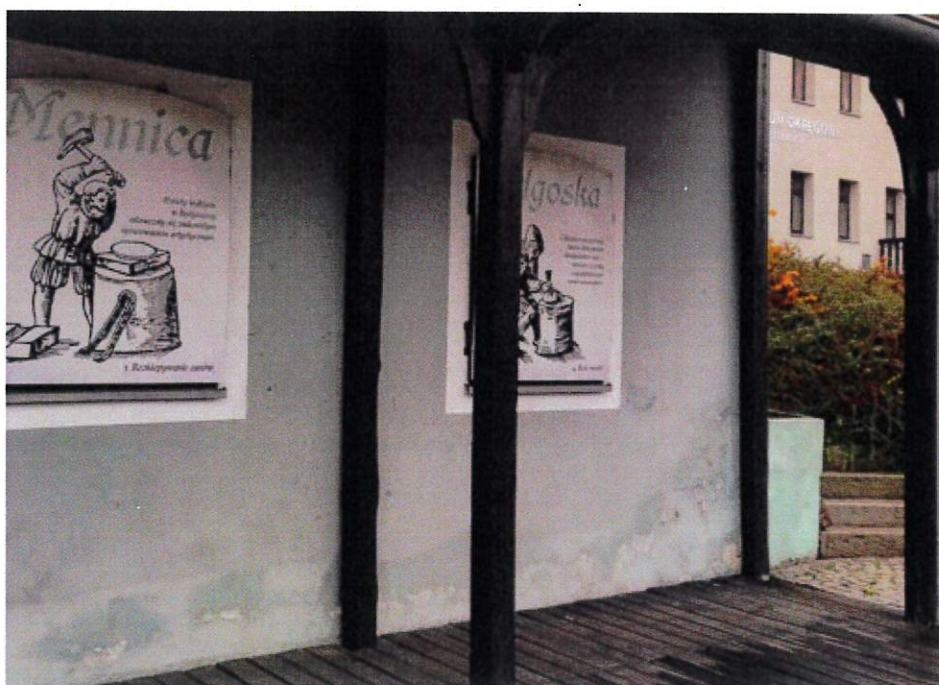
Na ścianach zewnętrznych ponad terenem widoczne są zawilgocenia, przebarwienia, purchle, spękania i odspojenia tynków. Największe uszkodzenia ścian występują w narożnikach budynku, w pobliżu rur spustowych odprowadzających wodę z dachu. (fot. nr 5, 6, 15).

Fot. nr 5
Ściana zewnętrzna zachodnia.
Widoczne zawilgocenia i ubytki tynku w dolnej części ściany

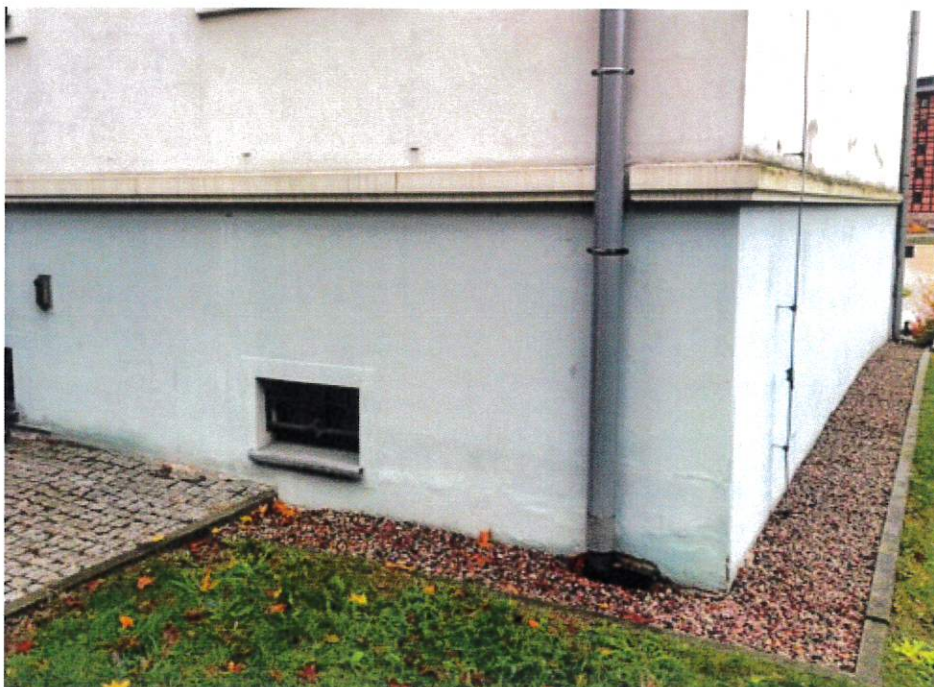
Fot. nr 6
Wschodnio-północny narożnik budynku
Widoczne zawilgocenia i uszkodzenia tynku w dolnej części ściany

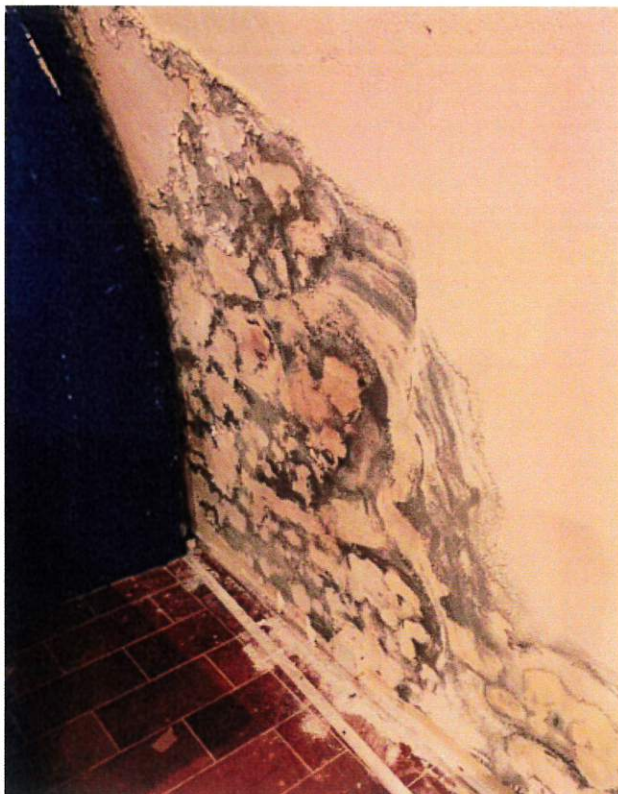
Fot. nr 7

Zawilgocenia ścian stwierdzono również na wszystkich ścianach zewnętrznych od wewnątrz (fot. nr 7, 8, 9). W pasach przyposadzkowych, a w rejonie narożników zewnętrznych także w wyższych partiach ścian, widoczne są przebarwienia, łuszcząca się farba, odpadający tynk, wykwit solne.

Pomieszczenie nr 0/2. Ściana zewn., narożnik od strony pd-wsch. Widoczne zawilgocenia, uszkodzenia, ubytki tynku i wykwity solne

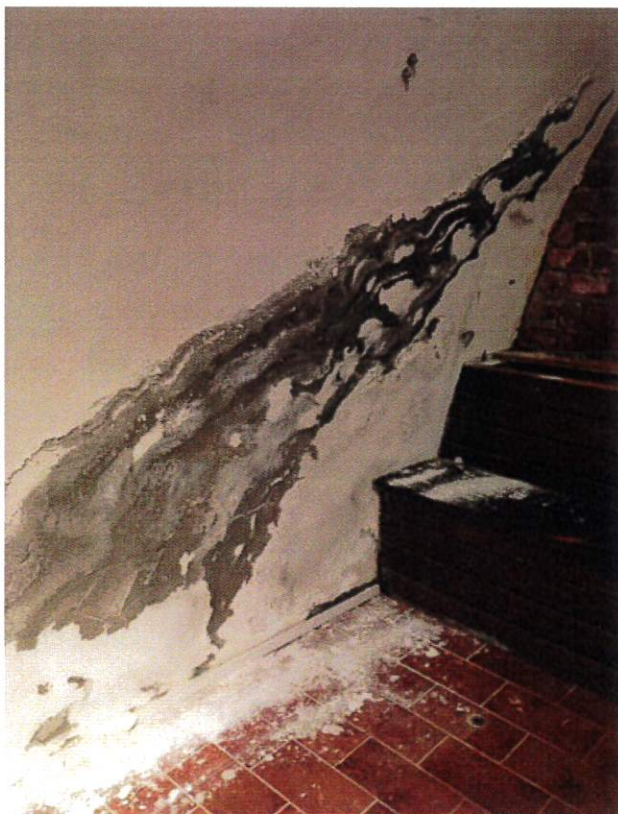
Fot. nr 8

Pomieszczenie nr 0/3. Ściana zewn., narożnik od strony pn-wsch. (widok przed demontażem obudowy i przed wykonaniem odkrywką) Widoczne zawilgocenia, uszkodzenia i ubytki tynku.

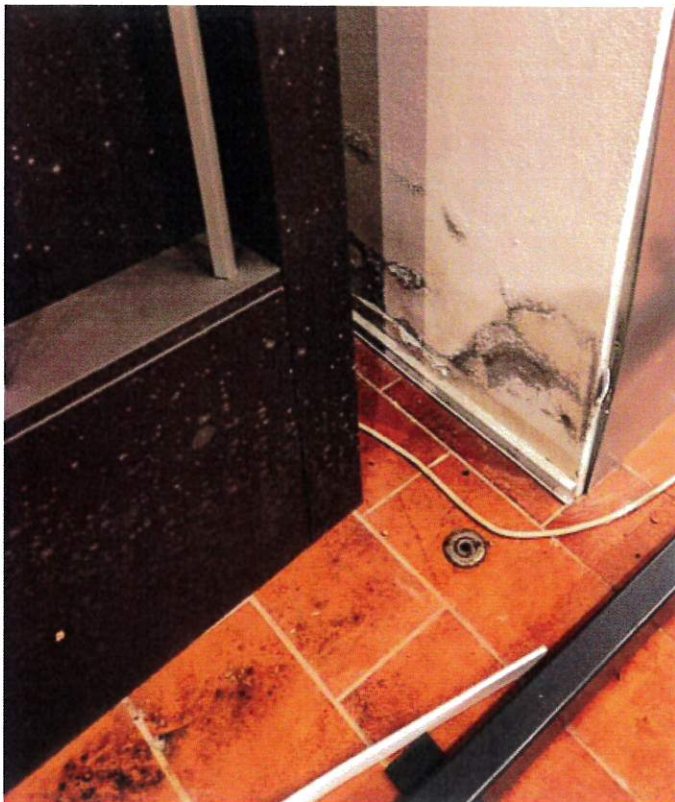
Fot. nr 9
Pomieszczenie nr 0/2.
Zawilgocenia w dolnej części filarka
Naloty grzybów pleśniowych widoczne na posadzce oraz na gablocie

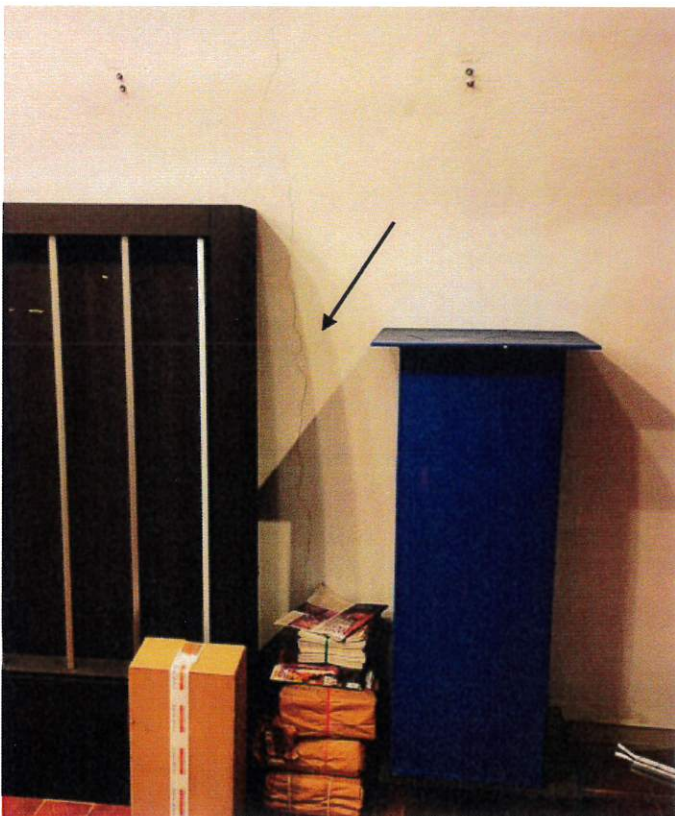
Fot. nr 10
Pomieszczenie nr 0/2.
Zarysowanie na ścianie zewnętrznej południowej

Poza opisanymi wyżej uszkodzeniami związanymi z destrukcyjnym działaniem wilgoci na ścianach nie zauważono innych istotnych uszkodzeń zagrażających bezpieczeństwu konstrukcji. Jedynie w pomieszczeniu nr 0/2 na ścianie zewnętrznej południowej widoczna jest w tynku rysa o szerokości 0,9 mm przebiegająca od poziomu posadzki do wysokości około 1,5m ponad posadzkę (fot. nr 10).

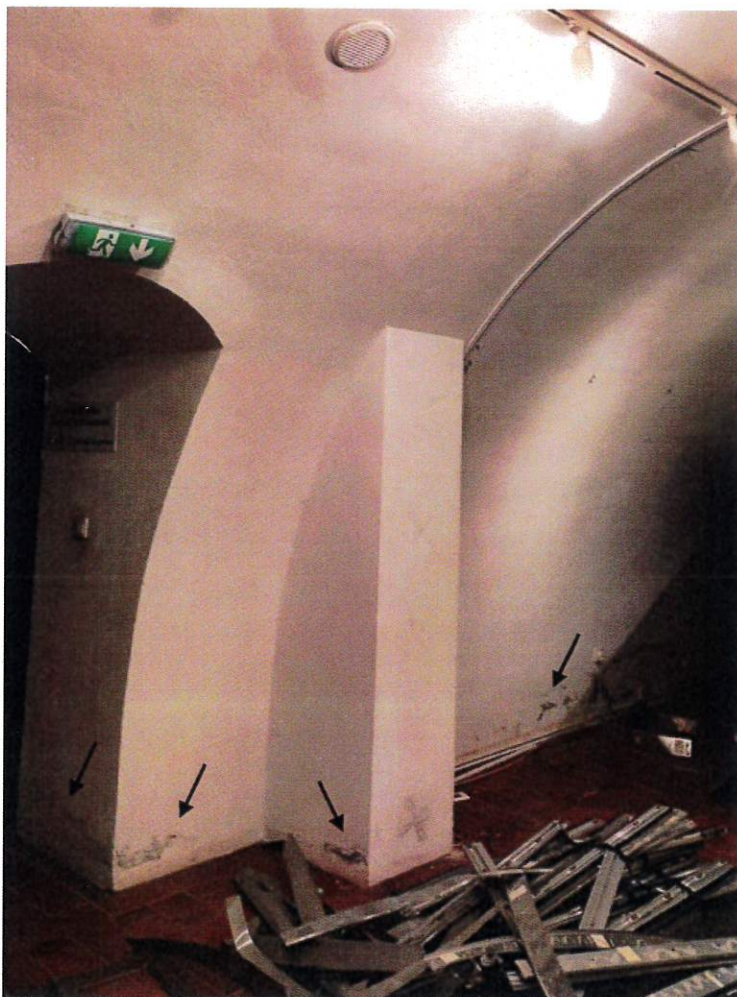
Fot. nr 11

Zawilgocenia stwierdzono na wszystkich ścianach wewnętrznych piwnic. Charakterystyczne przy podwyższonej wilgotności uszkodzenia ścian: przebarwienia, ubytki tynku, łuszczenie i odpajanie się powłok malarskich występują wzdłuż wszystkich ścian wewnętrznych w pasie dolnym do wysokości około 30 – 40 cm ponad posadzkę (fot. nr 11, 12, 13, 14).

Pomieszczenie nr 0/2.

Zawilgocenia ściany wewnętrznej w pasie przyposadzkowym.

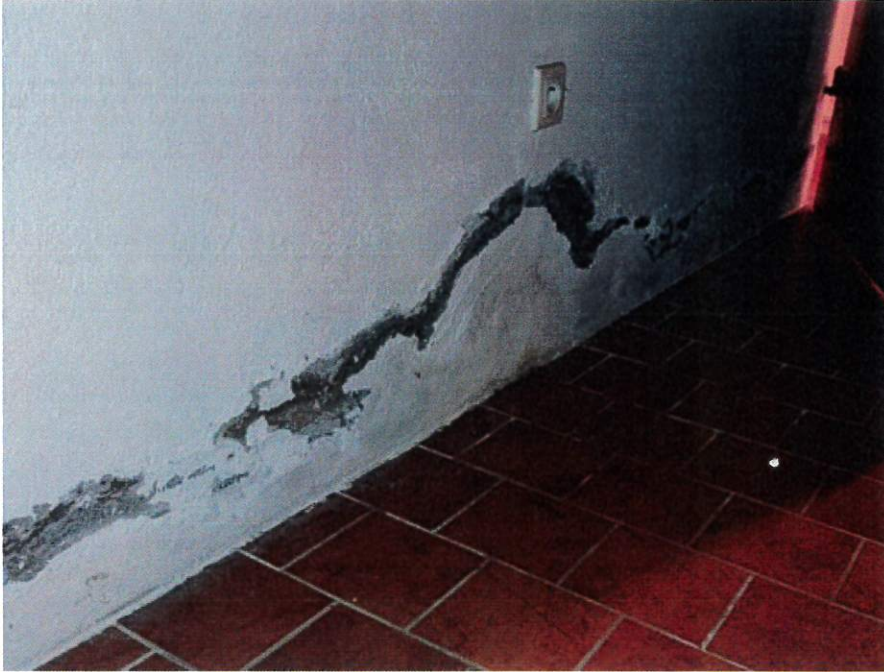
Fot. nr 12
Korytarz (0/1)
Zawilgocenia ściany wewnętrznej w pasie przyposadzkowym.

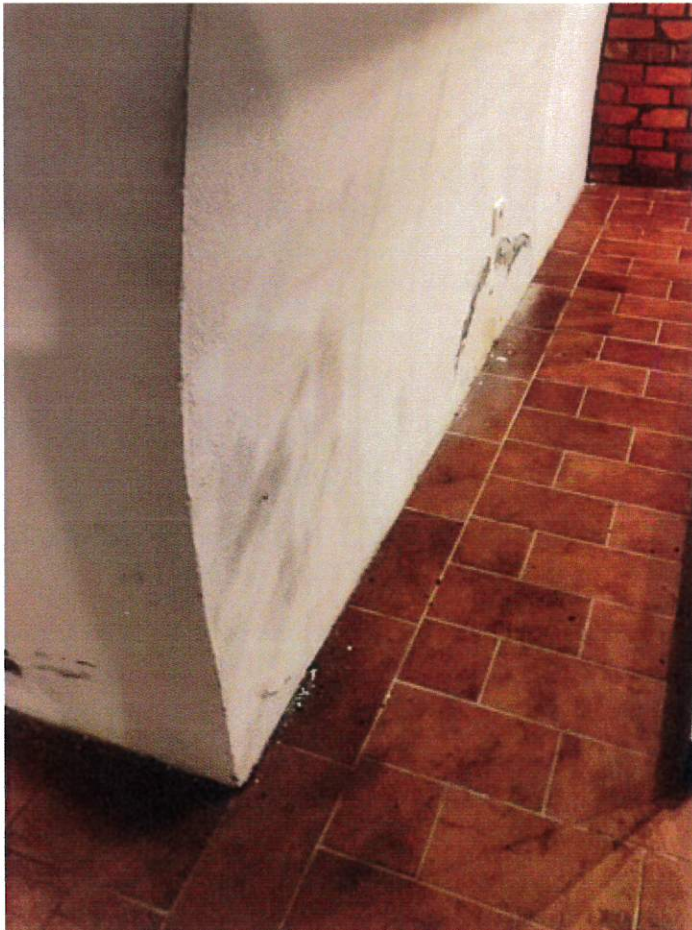
Fot. nr 13
Pomieszczenie nr 0/3
Zawilgocenia ściany wewnętrznej w pasie przyposadzkowym.

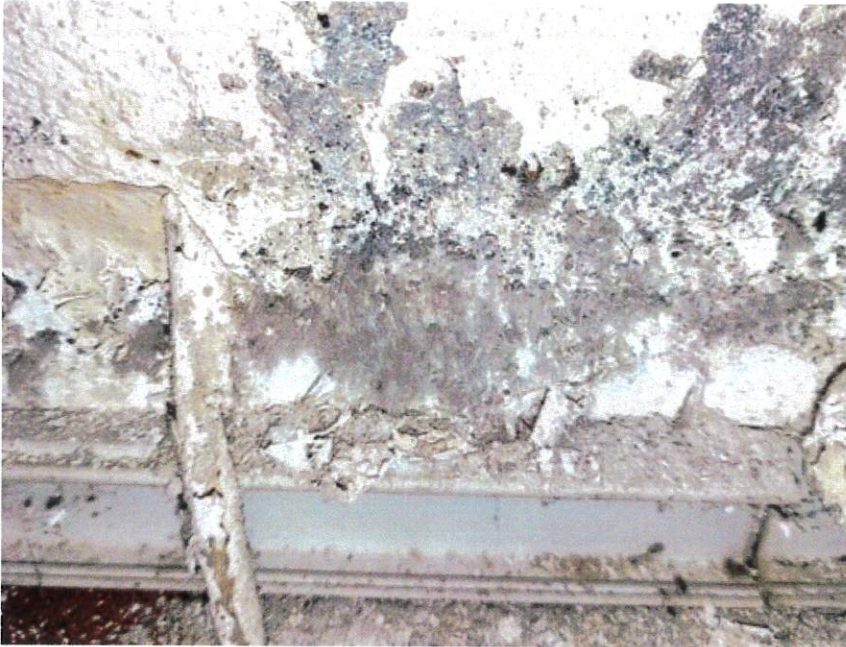
Fot. nr 14

Lokalnie, również w dolnym pasie przy posadzce stwierdzono na powierzchniach ścian krystalizujące się sole (fot. nr 14).

Ściana wewnętrzna. Widoczne uszkodzenia tynku spowodowane działaniem soli oraz wykrystalizowane na powierzchni ściany kryształy soli

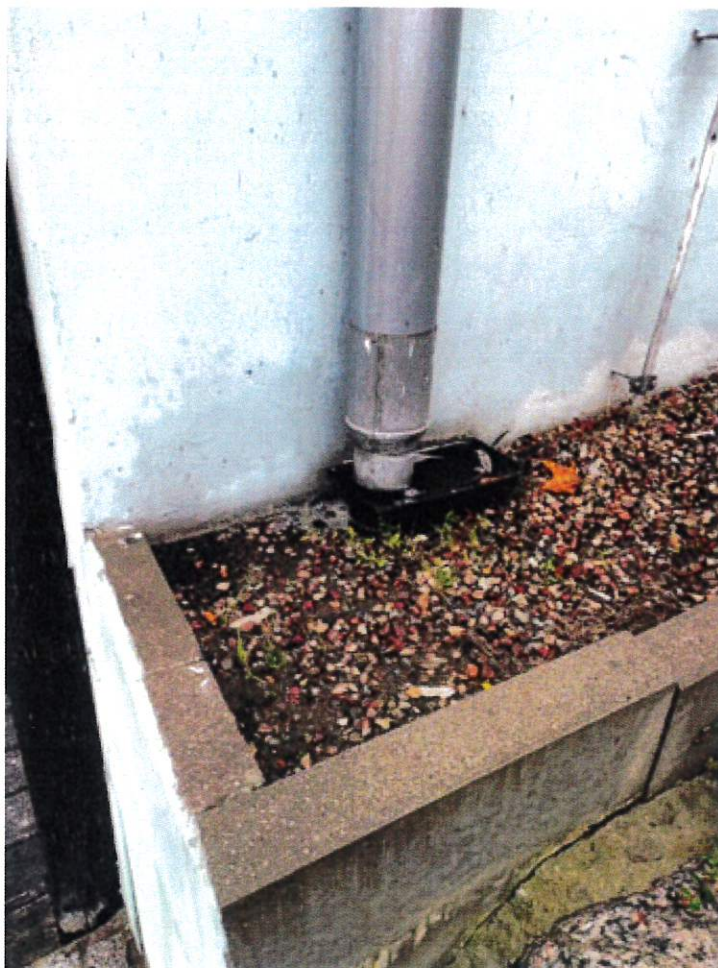
Widoczny w odkrywce uszkodzony styk rur drenarskich oraz znaczne zawilgocenia ścian występujące w pobliżu rur spustowych wskazują na to, że drenaż nie spełnia swojego zadania - nie zapewnia skutecznego odprowadzenia wody od budynku.

Fot. nr 15
Nieskuteczne odprowadzenie wody z rury spustowej
Południowo-zachodni narożnik budynku

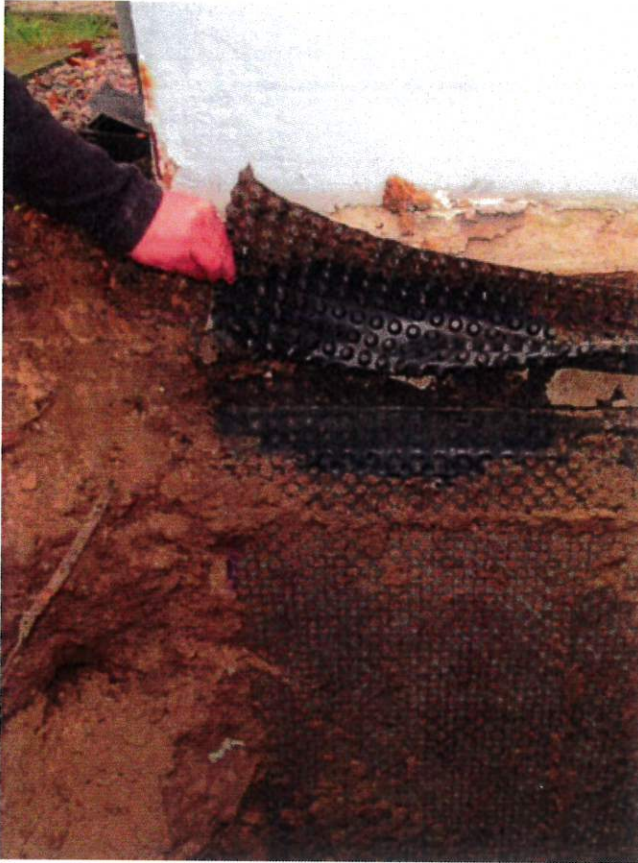
Fot. nr 16

Odkrywka nr O1. Izolacja pionowa ściany zewnętrznej widoczna pod odchyłoną folią kubelkową

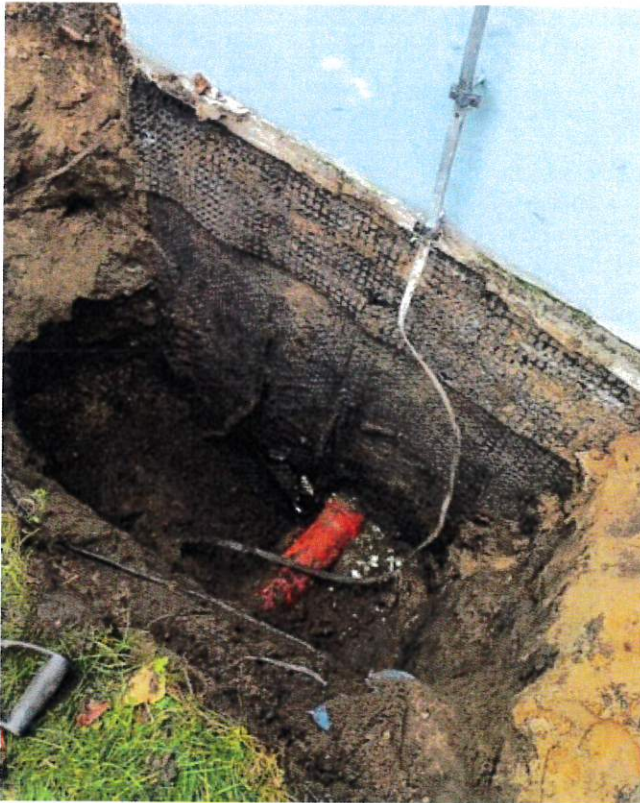
Fot. nr 17

Odkrywka nr O1. Widoczne zabezpieczenie z folii kubelkowej. Przejście rury sanitarnej przez ścianę zabezpieczone pianką

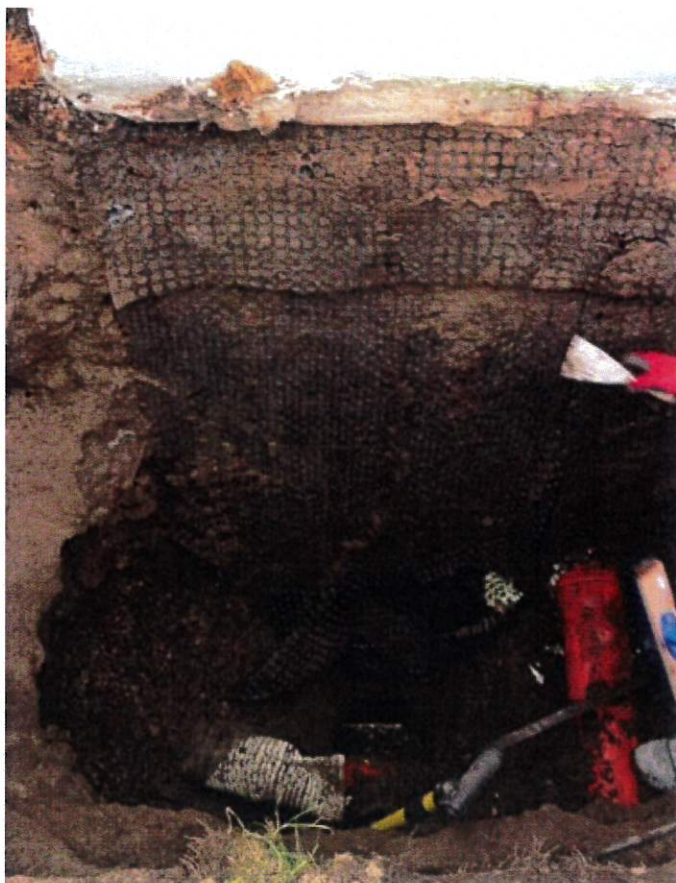
Fot. nr 18
Odkrywka nr O1.
Woda gruntowa 15cm poniżej odsadzki fundamentu. Widoczne połączenie rur drenarskich

Z odkrywki, wykonanej w trakcie opracowywania ekspertyzy technicznej wynika, że wzdłuż północnej ściany, poniżej oczepu, ułożona jest rura drenarska owinięta włókniną. Styk rur drenarskich jest uszkodzony. Po odsłonięciu ścian piwnicznych w celu wykonania izolacji poziomej od zewnątrz i pionowej, należy sprawdzić stan techniczny rur drenarskich i dokonać naprawy lub wymiany w przypadku stwierdzenia uszkodzeń.

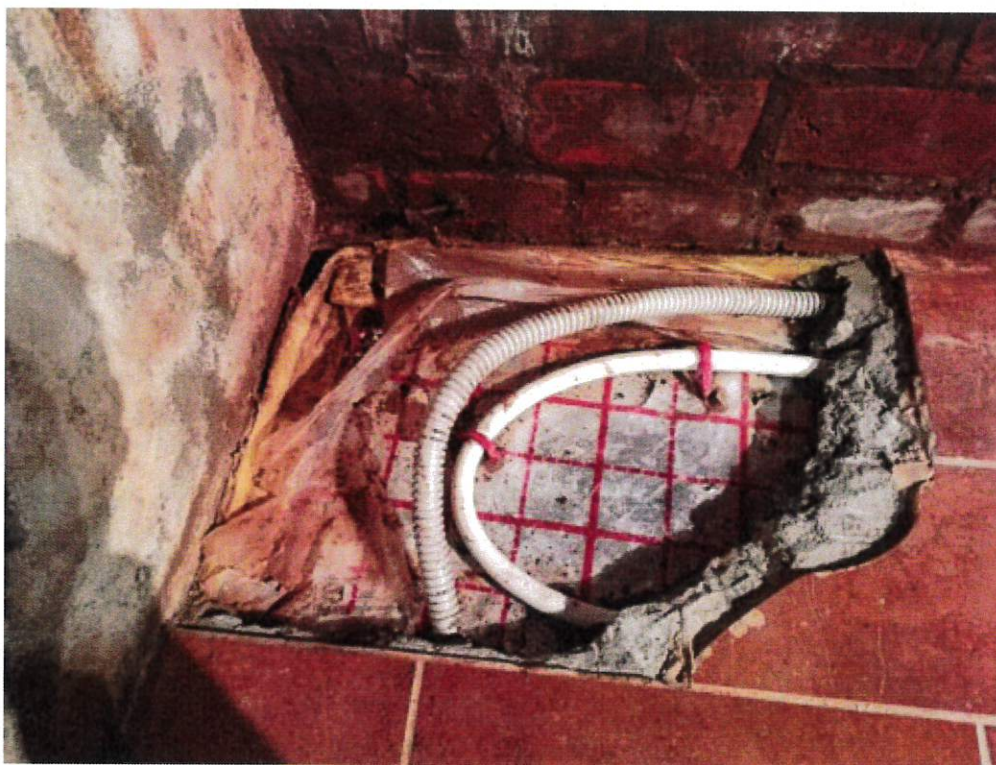
Fot. nr 19

Odkrywka nr O2. Narożnik ścian zewnętrznych.

Instalacja ogrzewania podłogowego ułożona na folii oraz przewody instalacji Elektrycznej w peszlu, widoczne po usunięciu płytek i szlichty.

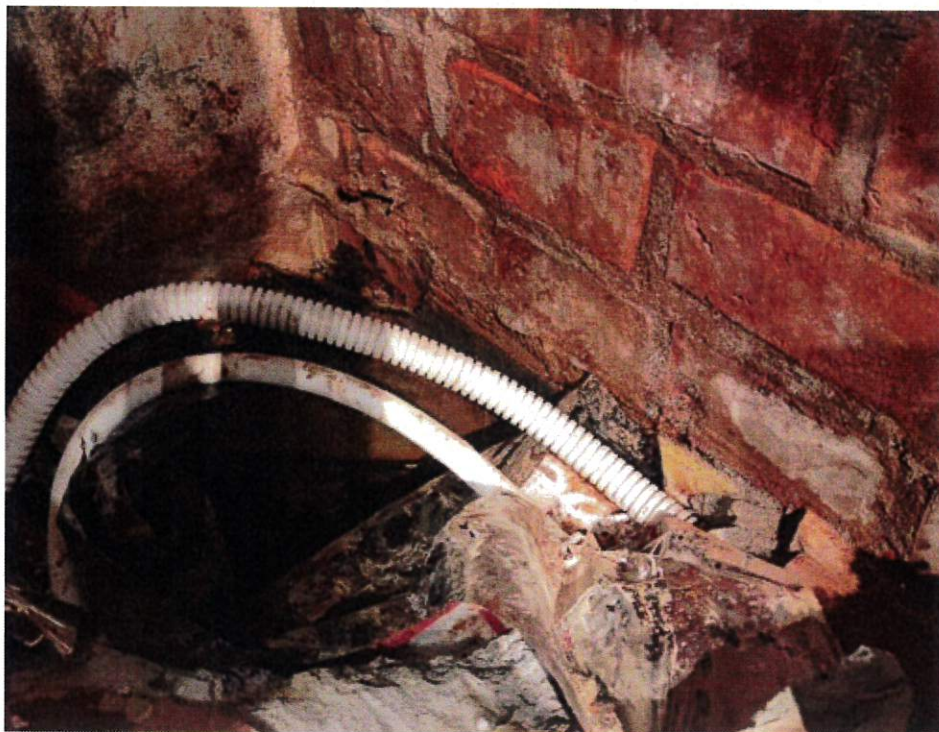
Fot. nr 20

Odkrywka nr O2. Narożnik ścian zewnętrznych.

Sytuacja po usunięciu styropianu i odgięciu czarnej folii – woda stojąca na izolacji z papy.

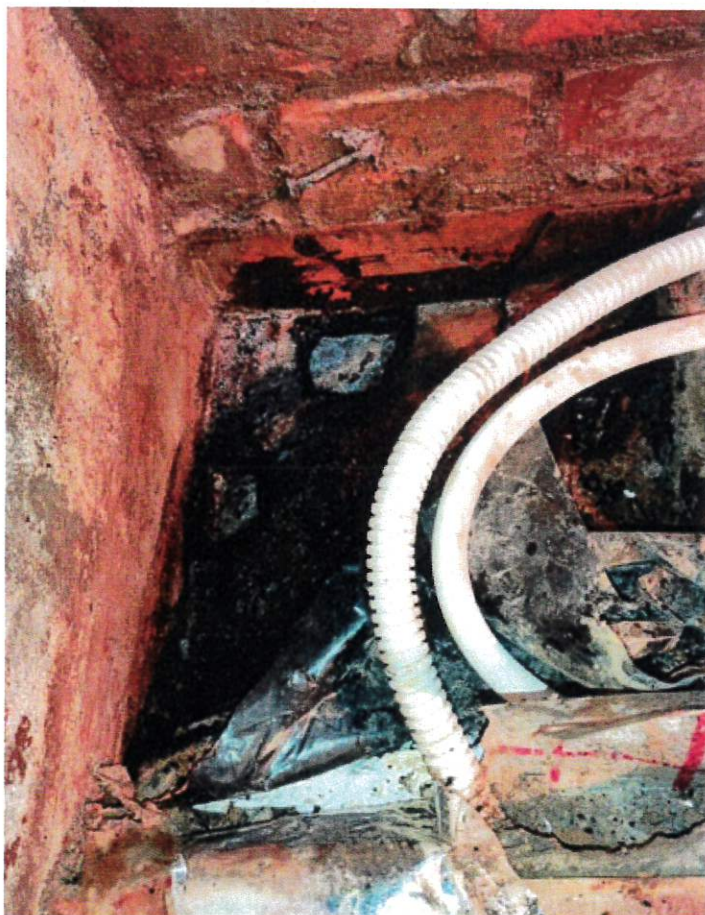
Fot. nr 21

Odkrywka nr O2. Narożnik ścian zewnętrznych.

Sytuacja po wytarciu wody.

Widoczne odsłonięte fragmenty żelbetowej płyty fundamentowej.

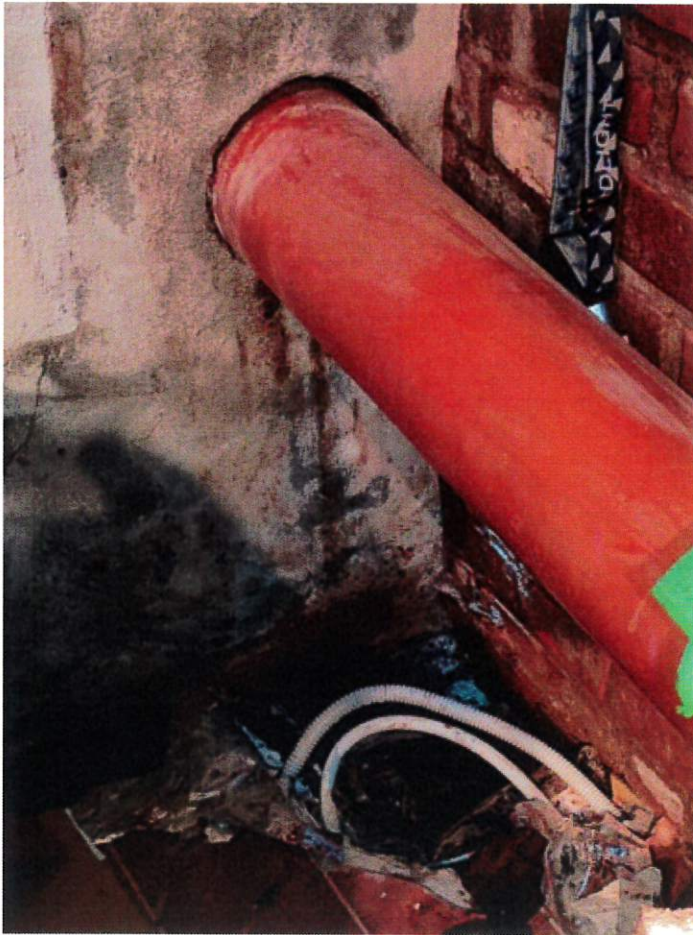
Fot. nr 22

Odkrywka nr O2. Narożnik ścian zewnętrznych.
Miejsce przejścia rury kanalizacyjnej przez ścianę.
Widoczne zacieki na ścianie.

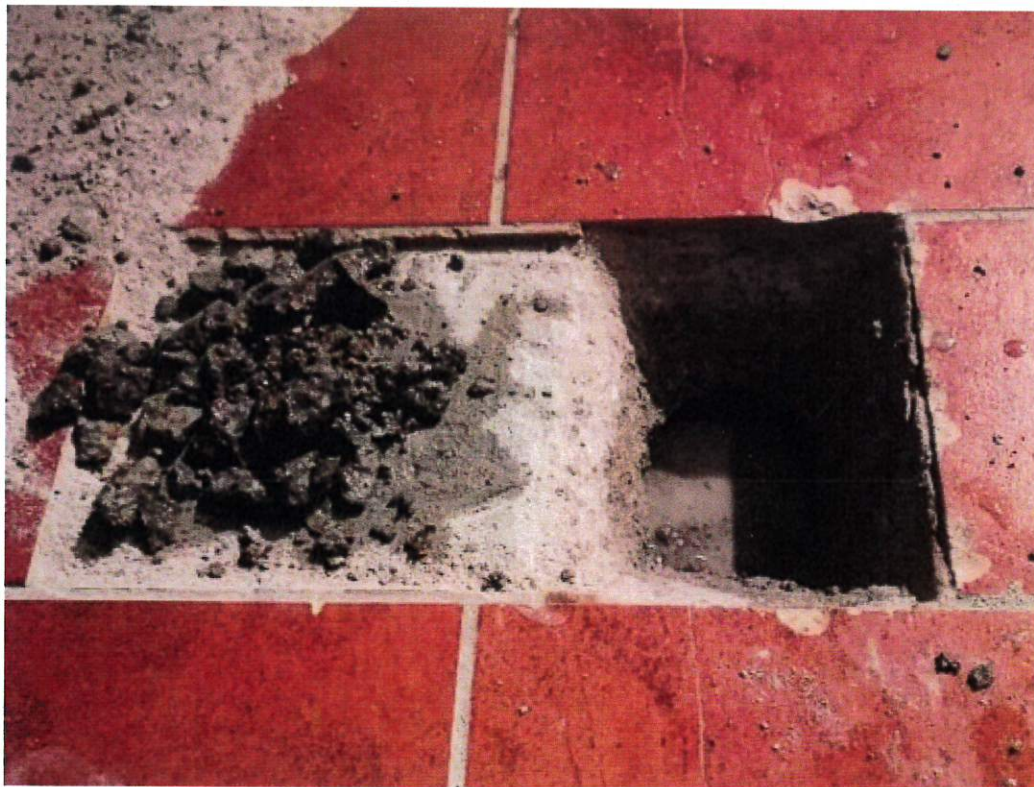
Fot. nr 23

*Odkrywka nr O3. Posadzka w pomieszczeniu nr 0/3
Woda na folii od ogrzewania podłogowego.*

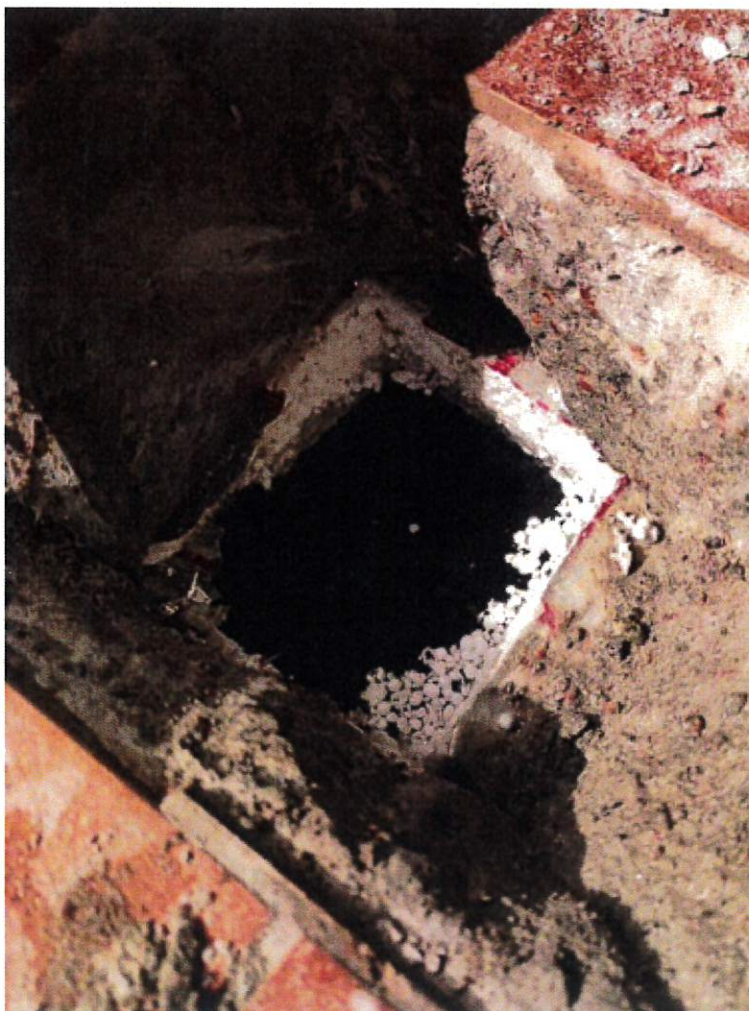
Fot. nr 24

Odkrywka nr O3. Posadzka w pomieszczeniu nr 0/3
Widok po usunięciu styropianu.

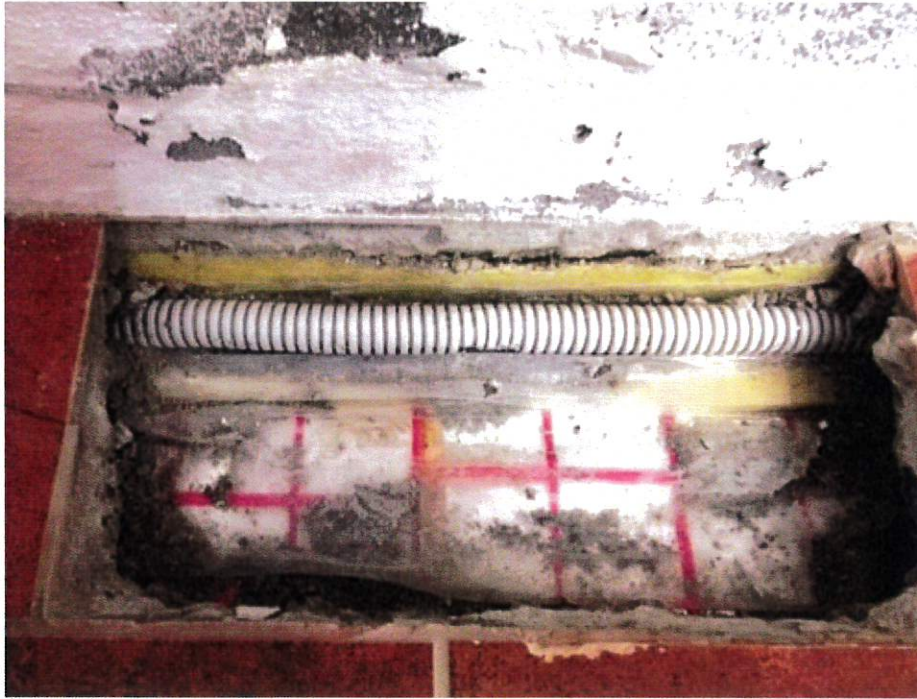
Fot. nr 25

Odkrywka nr O4. Posadzka w pomieszczeniu nr 0/2
Widok po usunięciu płytek i szlichty. Folia od ogrzewania podłogowego jest sucha.
Przy ścianie widoczna instalacja elektryczna w peszlu

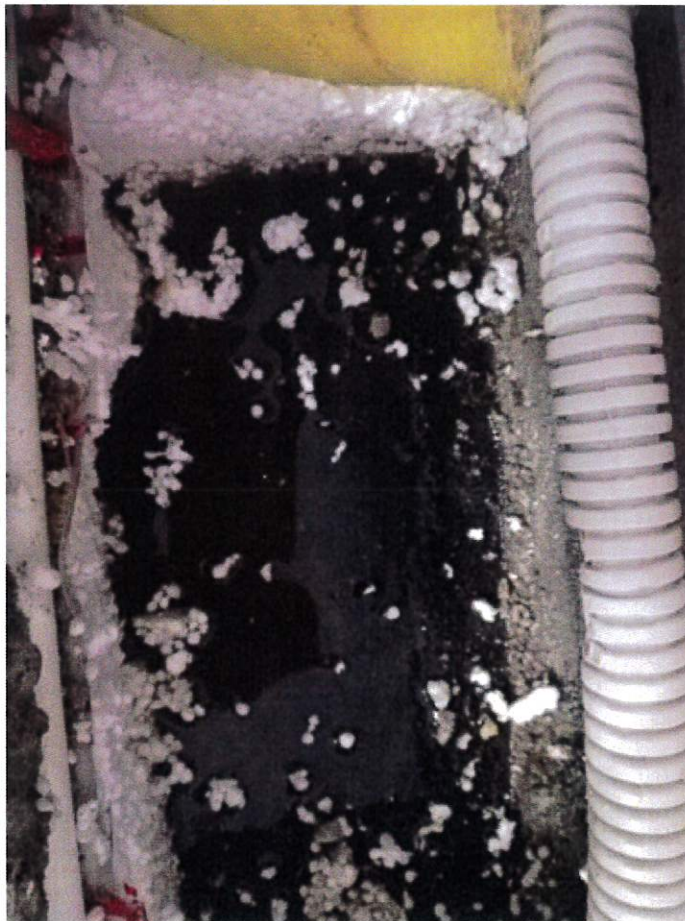
Fot. nr 26

Odkrywka nr O4. Posadzka w pomieszczeniu nr 0/2
Sytuacja po wycięciu folii od ogrzewania podłogowego i styropianu.
Widoczna woda stojąca na czarnej folii.
