# ORZECZENIE MYKOLOGICZNO-BUDOWLANE

TEMAT: OCENA MYKOLOGICZNO-BUDOWLANA ŚCIAN  
ZEWNĘTRZNYCH, ŚCIAN FUNDAMENTOWYCH PIWNIC

OBIEKT: **BUDYNEK SZKOŁY PODSTAWOWEJ NR 56**

ADRES: **UL. KARPACKA 30, 85-890 BYDGOSZCZ**

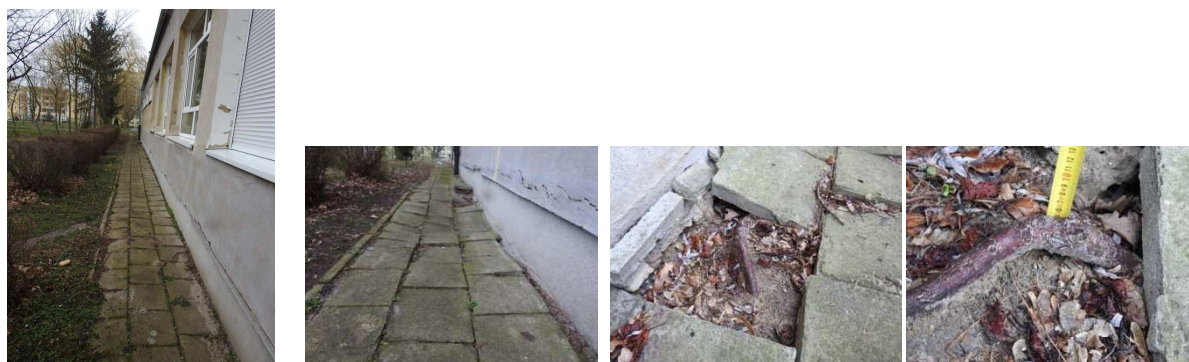
a) oddziaływanie korzeni drzew

Obecność korzeni drzew po stronie zachodniej elewacji sali gimnastycznej powoduje deformacje opaski z płyt chodnikowych i najprawdopodobniej niekorzystnie oddziałuje na fundamenty sali gimnastycznej

- 7.2.8. W celu ograniczenia wpływu korzeni na fundamenty i bryłę budynku sali gimnastycznej od strony zachodniej należy we wskazanej kolejności:

- a) usunąć korzenie bezpośrednio przy budynku, które doprowadziły do degradacji opaski z płyt chodnikowych
- b) wykonać zabieg na drzewach -przyciąć korony drzew (zwłaszcza liściastych), których strefy wpływu objęły swym zasięgiem fundamenty budynku. Zaleca się konsultacje z dendrologiem.

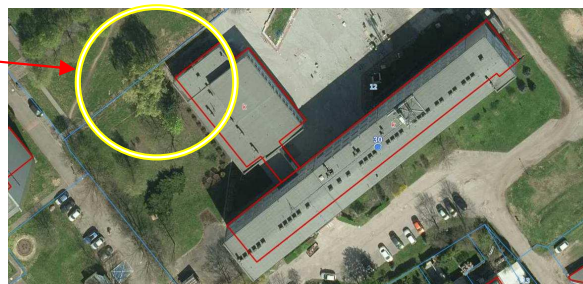
Na podstawie obserwacji określono zgrupowanie drzew, w tym świerka pospolitego, wierzby białej zwisłej, i innych drzew liściastych

Na podstawie fitoindykacji geotechnicznej przypuszcza się, że grunt w podłożu to gleby gliniasto-piaszczyste dość zasobne w wilgoć.

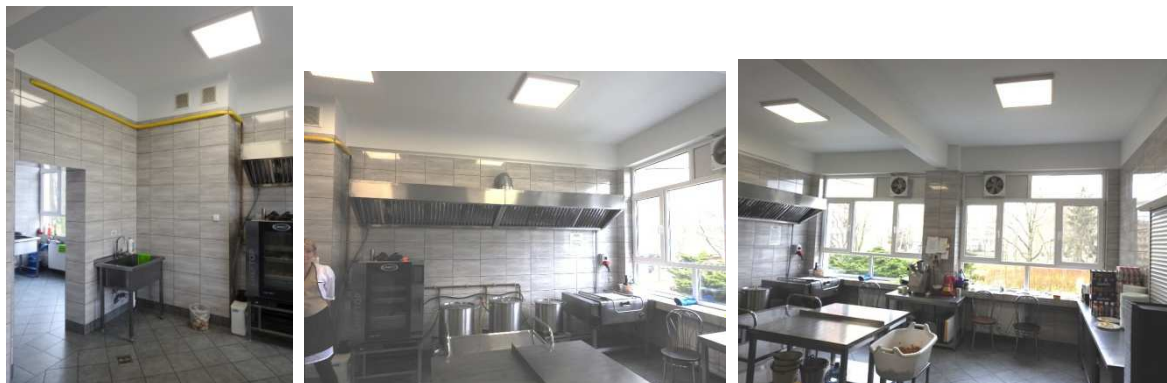
wentylacyjnych i rozdziału na okap i wentylatory w oknach. Taki rozdział powietrza może powodować strefy martwe, gdzie przebywają ludzie ( kucharki), w którym nie jest wymieniane powietrze. Z informacji uzyskanych od użytkowników analizowanych pomieszczeń, potwierdza się nadmiar wilgotności powietrza w niektórych porach roku oraz okresowe uczucie „ dusznego pomieszczenia”.

- wykonać inwentaryzację przewodów kominowych
- usunąć winobluszcz z elewacji
- zaprojektować i zrealizować prawidłową koncepcję organizacji przepływu powietrza w pomieszczeniach kuchni starając się zachować istniejący układ technologiczny. Uzyskuje się go projektując i realizując:
