**PROGRAM PRAC KONSERWATORSKICH**  
**FRAGMENTU ELEWACJI**  
**OD UL. M. REJA**  
**BUDYNKU DAWNEJ REJENCJI W OLSZTYNIE**

Zlecniodawca: Województwo Warmińsko-Mazurskie z siedzibą w Olsztynie  
Autor: mgr Mirosław Cholewka

Olsztyn, listopad 2023

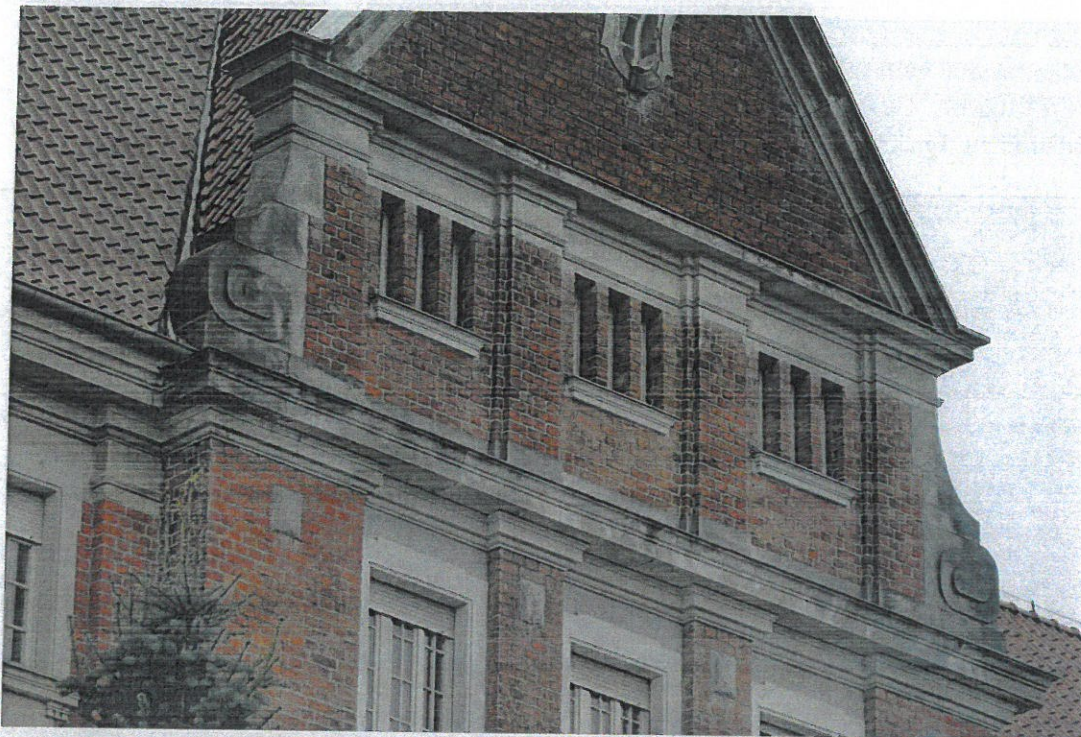
Widok fragmentu elewacji- smółkowe nawarstwienia na kamieniu i ceglach, poniżej widoczne tynki oryginalne od al. Piłsudskiego i ich brak na elewacji od ul. M Reja.

**6. Oczyszczenie cegieł, granitowego cokołu i piaskowca z czarnych nawarstwień.**

Do oczyszczania z czarnych smolistych nawarstwień należy zastosować preparat . Preparat nanosi się pędzlem i po kilkunastu minutach zmywa gorącą wodą. W razie słabego efektu zabieg należy powtórzyć.

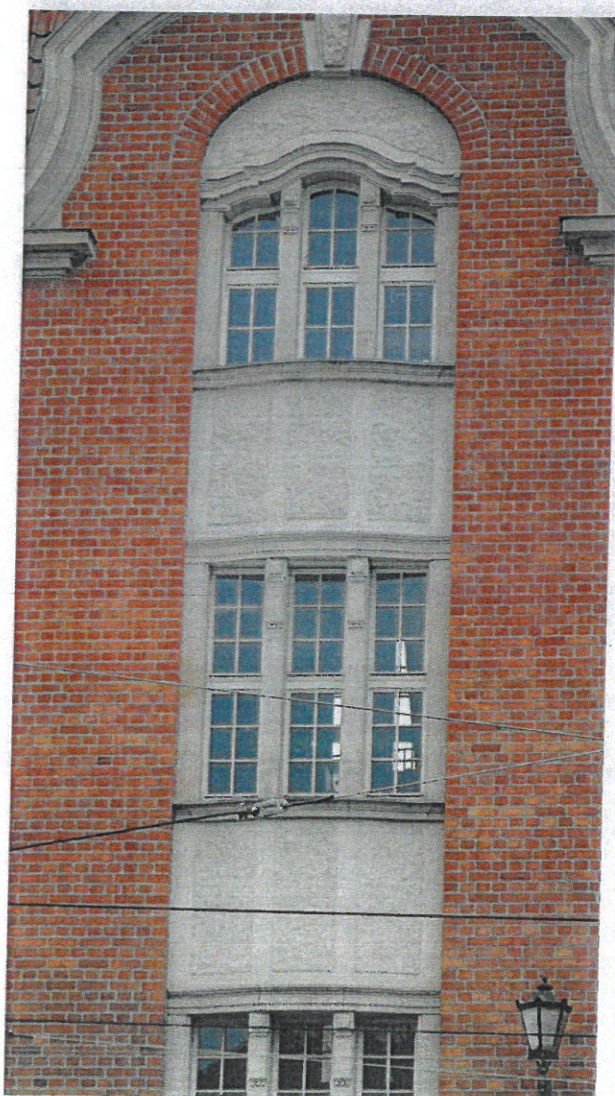
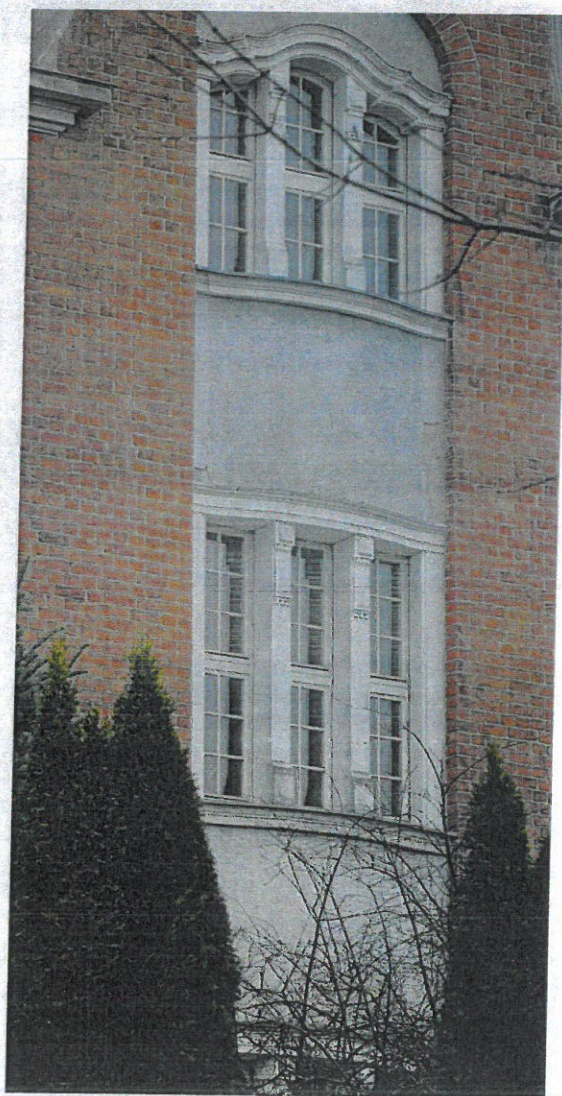
Większość tynków jest w bardzo złym stanie lub wtórna, wykonana niezgodnie z oryginałem. Szczęśliwie zachowały się tynki na elewacji przeciwległej, dlatego bez problemu będzie można je zrekonstruować.

## **12. Uzupełnienie tynków i wykonanie nowych- rekonstrukcja w miejscach wtórnych nieprawidłowej formy**

Po usunięciu słabych i cementowych a także o formie odbiegającej od pierwowzoru należy wykonać nowe, wapienno-trasowe najlepiej z gotowej zaprawy jednej z wiodących firm w produkcji materiałów do konserwacji zabytków

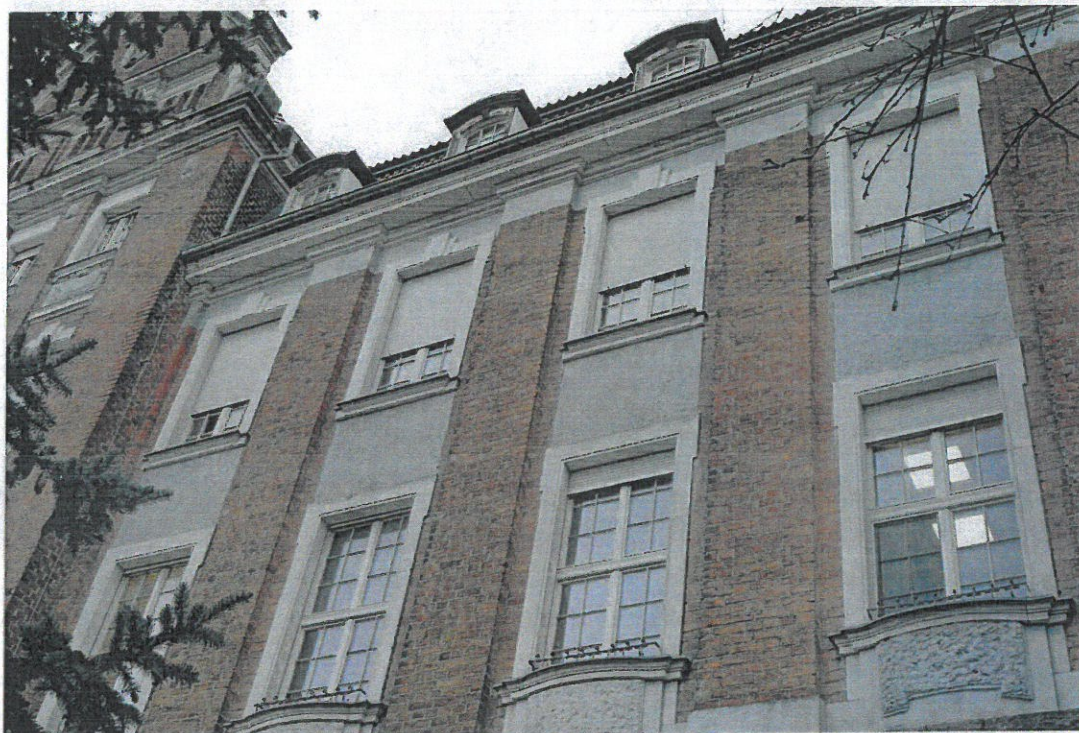
Widoczne wtórne tynki w płycinach między oknami.

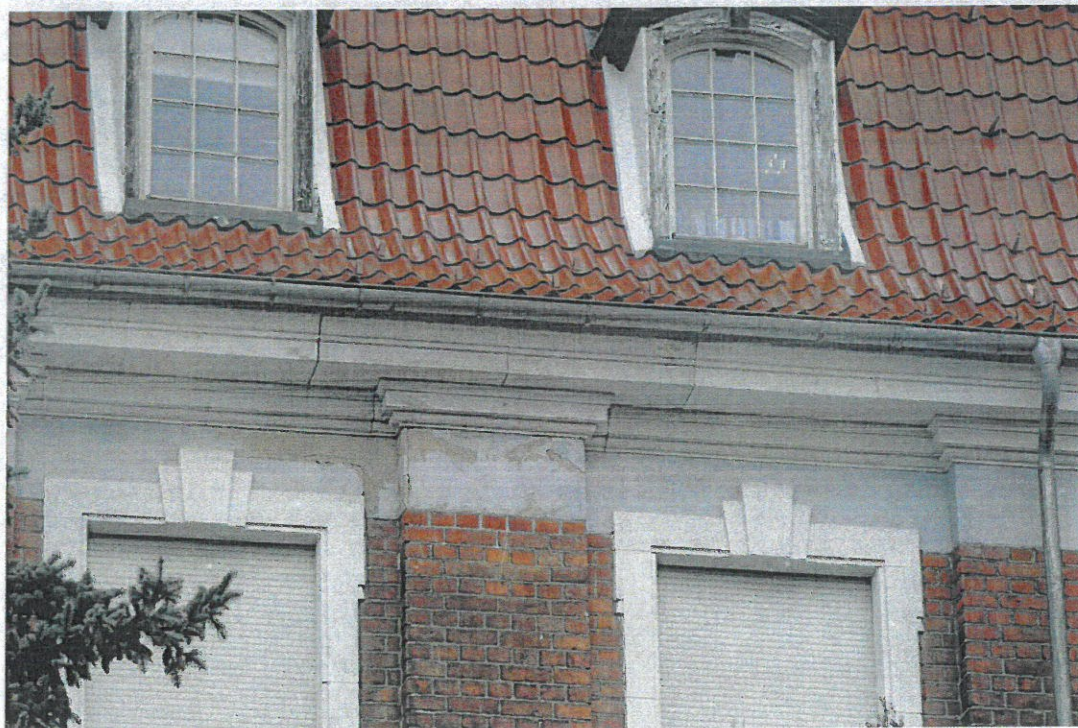
Widok odpadających tynków

We miejscach tynkowanych – fryz pod okapem widać miejsca gdzie tynk złuszcza się, odpada, odsłaniając lico ceglane.

Przyczyna to degradacja tynku- naturalna korozja zaprawy mineralnej. Przyspieszającym czynnikiem korozji stało się oraz zablokowanie porów (przez pomalowanie tynku) i brak możliwości swobodnego „oddychania” materiału porowatego.

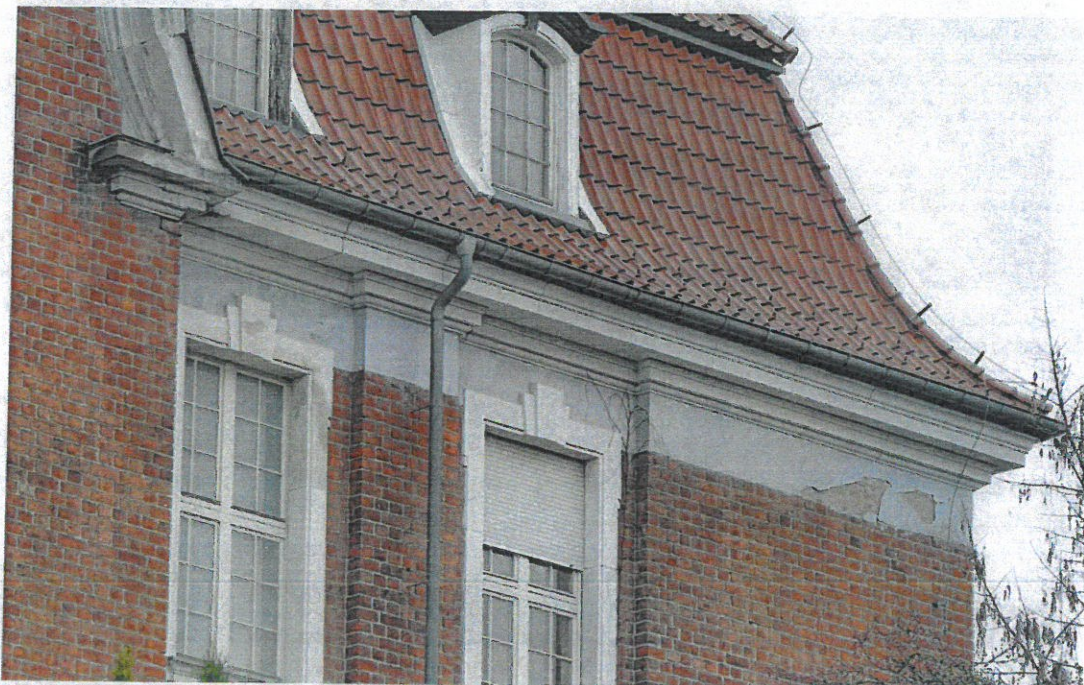
Fragment, na którym widać złuszczenia farby na piaskowcu opaski okiennej oraz odpadające tynki

Poważnym zniszczeniem są warstwy farb na elementach kamiennych. Piaskowiec jako również materiał porowaty nie powinien być malowany farbami tworzącymi szczelne powłoki. W wielu miejscach farba łuszczy się. Są to głównie strefy tam gdzie kamień jest zawilgocony lub zasolony. Pomalowanie powoduje zablokowanie porów powierzchniowych, a tym samym brak możliwości swobodnego odparowywania wody z cegieł i spoin. Transportowane przez wodę rozpuszczalne sole nie mają możliwości krystalizacji na powierzchni materiału porowatego. Zjawisko identycznie jak w przypadku patyny ze związków węglowych zachodzi w porach, pod warstwą farb, powodując niszczenie lica, łuszczenie i dezintegrację. Kamień o wysokich parametrach fizykomechanicznych jest w stanie oprzeć się zniszczeniom przez pewien okres jednak po wielu latach ulegnie zniszczeniom. Dodatkowo elementy piaskowcowe pokryte są czarnymi nawarstwieniami, widać to zwłaszcza w miejscach gdzie farba została wypłukana w wyższych partiach widać to wyraźnie. Czarne nawarstwienia w miejscach często oplukiwanych tworzą nacieki.

### 2. Usunięcie powłok farb z piaskowca i detali wykonanych w narzucie.

Zaleca się zastosowanie skutecznego preparatu

Jest to mieszanina o konsystencji pasty, emulgująca w wodzie i ulegająca degradacji biologicznej. Preparat nanosi się na pomalowaną powierzchnię za pomocą wałka lub pędzla, po czym szczelnie przykrywa folią. W takim stanie pozostawia się na 24 do 48 h. Po upływie tego czasu preparat wraz ze zmiękczoną warstwą olejną zmywa się gorącą wodą lub parą wodną za pomocą myjki wysokociśnieniowej. W przypadku pozostałości powłok olejnych czynności

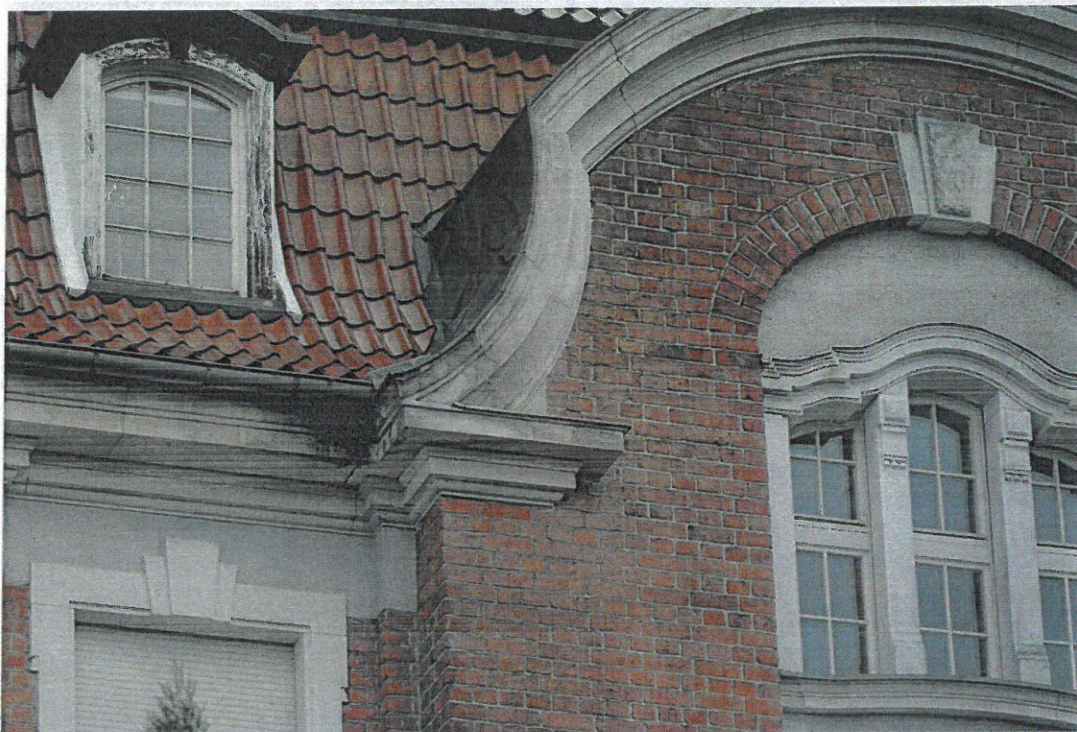
Widoczne czarne smółkowate nawarstwienia na piaskowcu w miejscach stałych zawilgoceń oraz złuszczenia farb.

W przypadku wykonania dwóch zabiegów i uzyskania niedostatecznego efektu oczyszczania należy zastosować 15% roztwór kwaśnego węglanu amonu. Preparat nanosi się w formie kompresów z ligniny na czas około 20 minut po czym zdejmuje się i zmywa gorącą wodą. Okłady należy chronić przed bezpośrednim słońcem oraz zabezpieczać przed deszczem.

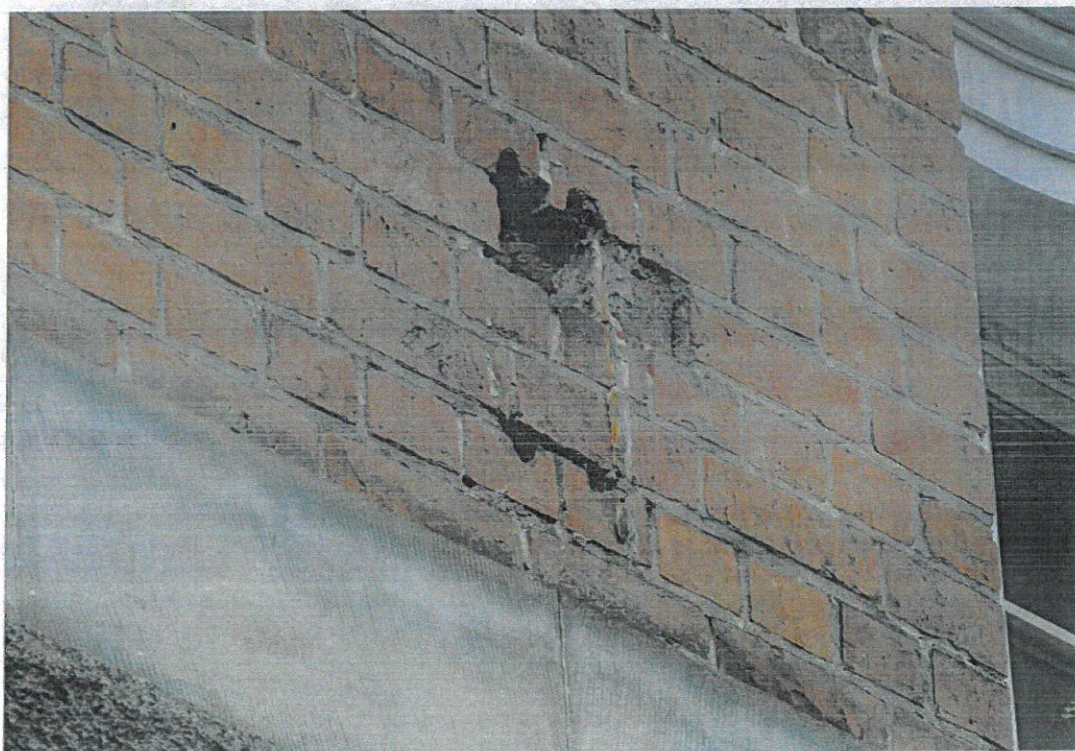
W złym stanie jest watek ceglany, zwłaszcza spoiny, które praktycznie na całej powierzchni są czarne i wykruszają się. Ich niszczenie spowodowane jest przede wszystkim korozją słabego materiału o spoiwie wapiennym, poddanego działaniu różnych czynników niszczących.

Fragment wтку ceglanoego, widoczny duży ubytek cegły.

Niszczenie to polega głównie na wypłukiwaniu przez wodę spoiwa i samej zaprawy ze spoin, destrukcji wskutek zamarzania wody w ceglach i spoinach, wypłukiwania ze struktury muru szkodliwych soli i transporcie ku powierzchni. Zaprawa w spoinach ulega niszczeniu również w skutek osadzania się pyłów i związków węglowych obecnych w zanieczyszczonym miejskim powietrzu.

## **11. Uzupełnienie ubytków cegieł.**

W większości drobne ubytki należy uzupełnić zaprawą gotową imitującą ceramikę na bazie spoiw mineralnych-

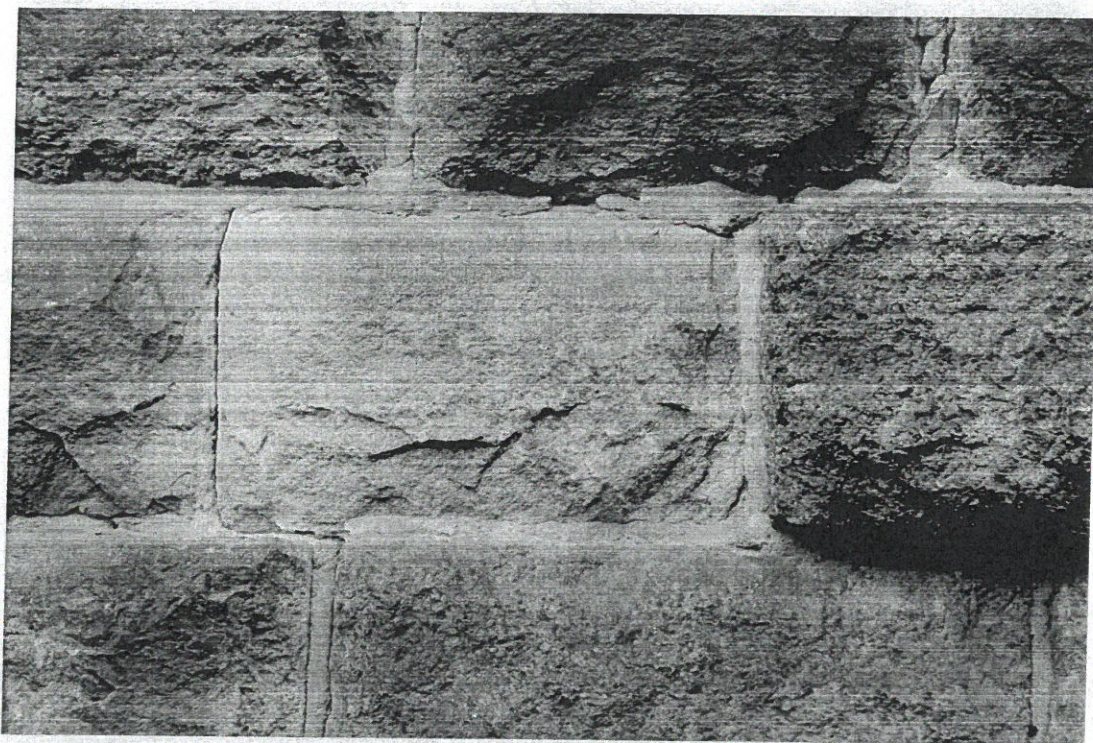
Fragment cokołu. Czarna patyna na kamieniu i wykruszające się spoiny.

W przypadku granitowego cokołu można zastosować metodę piaskowania.

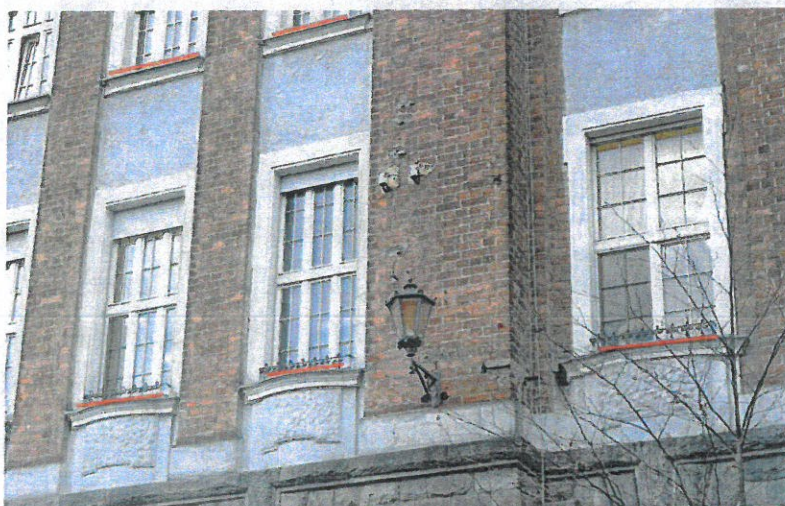
Przykłady miejsc instalacji kolców odstraszających ptaki /kolor czerwony/

Na poziomych powierzchniach gzymsów, również tych opierzonych, tam gdzie ptactwo ma możliwość stałego przesiadywania i gniazdowania, np. kolana rur spustowych i elementy rynien, zainstalować odstraszające kolce.

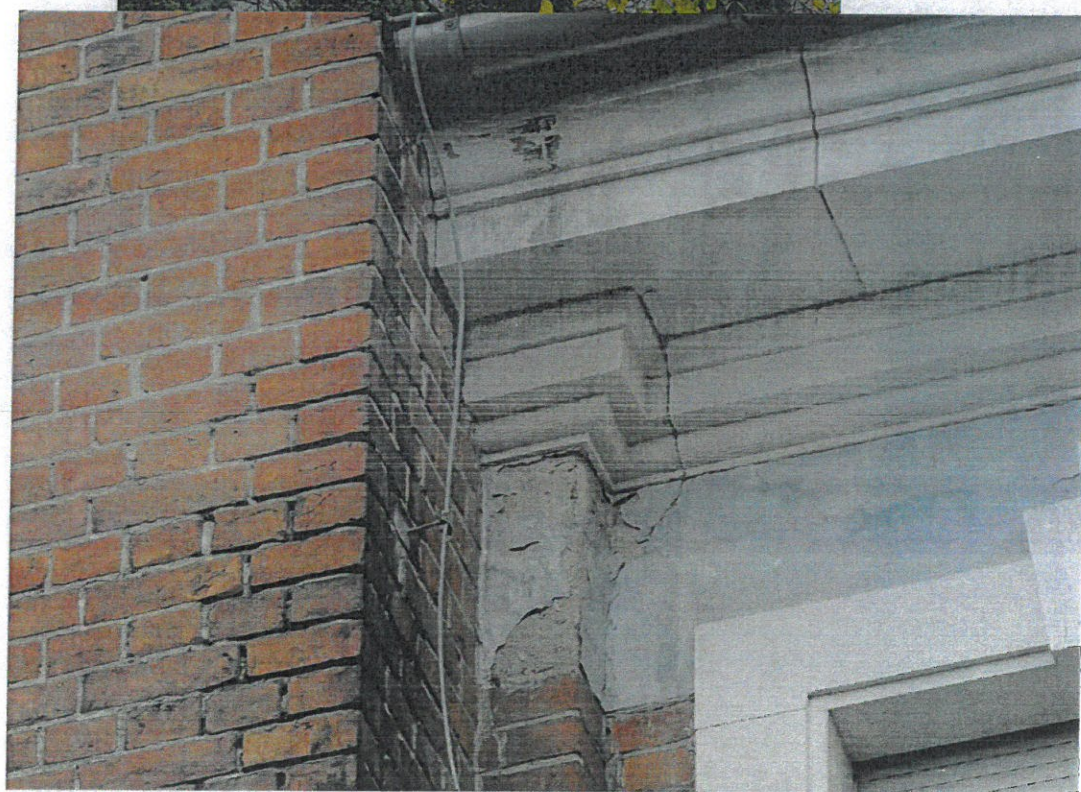
Widok odpadających tynków, zawilgocenia i czarnych zacieków

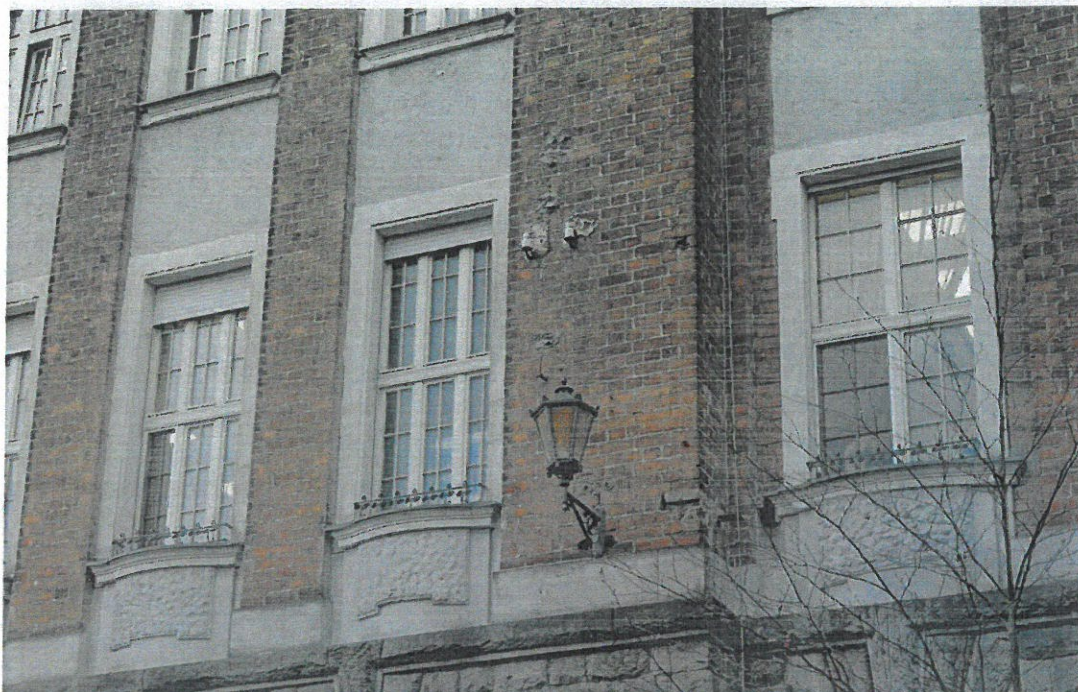
Fragment ściany, widoczne dawne przyłącza

W wielu miejscach na elewacji znajdują się metalowe haki, uchwyty niewykorzystywane będące pozostałością po dawnych instalacjach lub służące nap do wieszania sztandarów. Należy je wyciągnąć w całości w miarę możliwości nie niszcząc cegieł ani kamienia.

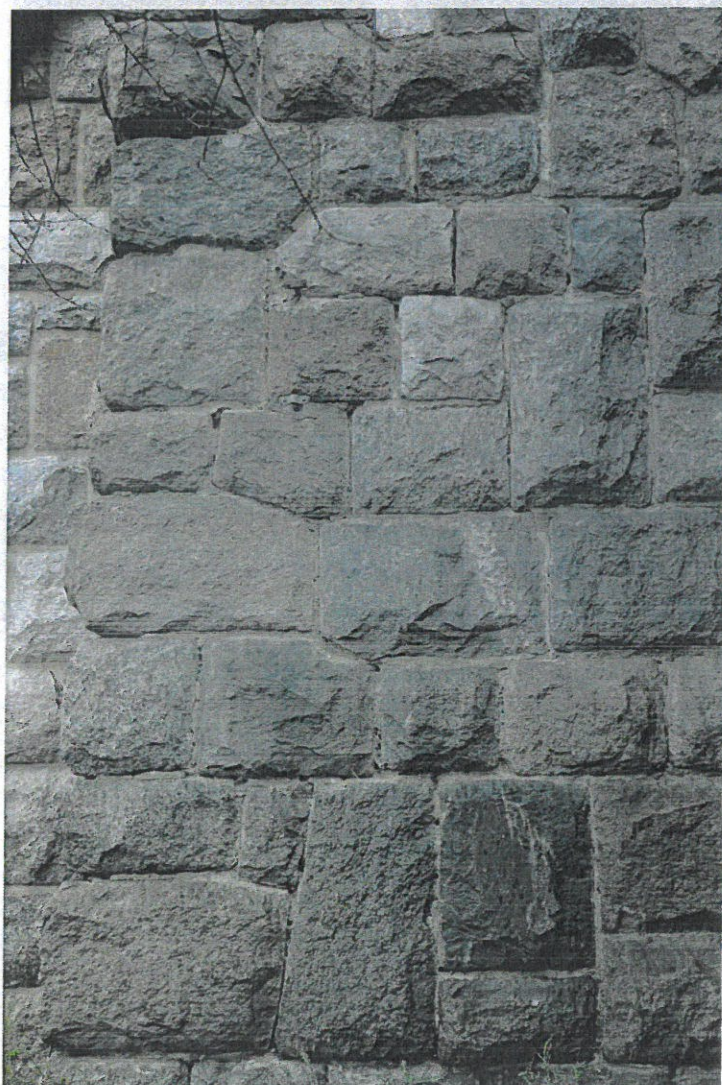
W niektórych partiach kamiennego cokołu widoczne są pęknięcia przebiegające po spoinach.

Widoczne spękanie cokołu  
kamiennego

**5. Wykonanie przeszyć prętami spiralnymi**

W partiach granitowego cokołu widoczne spękania przeszyć w technologii prętów spiralnych ze stali austenitycznej.

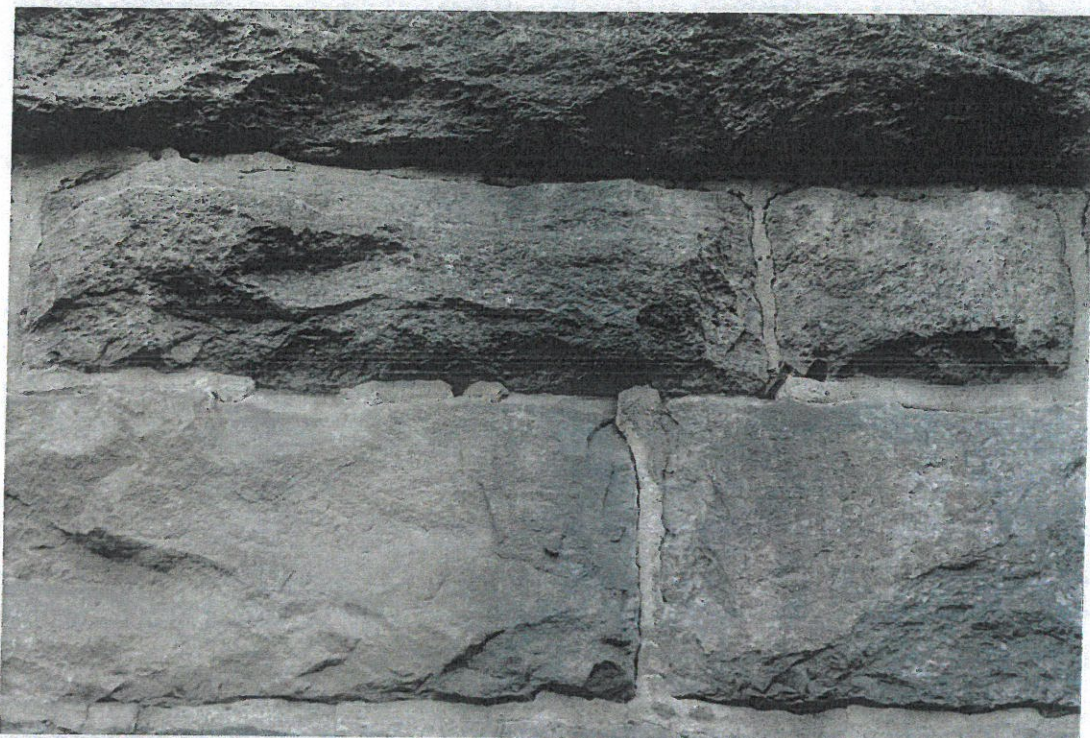
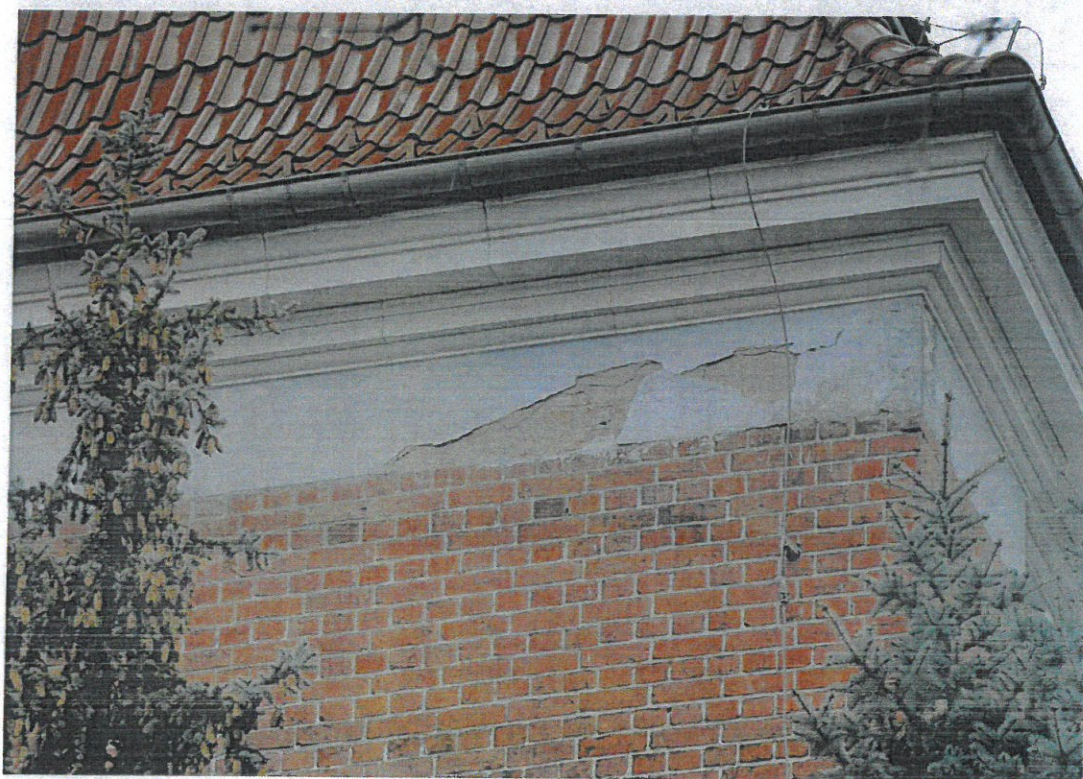
Widok czarnych nawarstwień na cokole oraz odpadające tynki we fryzie.
