PROJEKT TECHNICZNY

REMONT

WYSPY CUMOWNICZEJ

W PORCIE PÓŁNOCNYM W GDAŃSKU

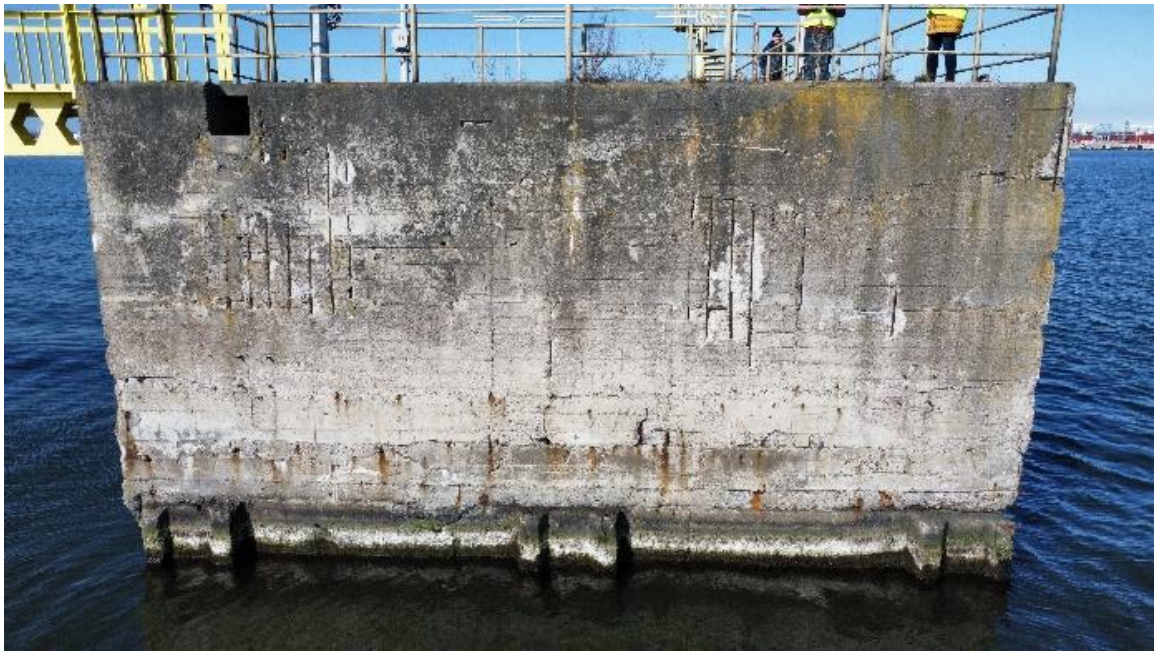
Nadbudowa żelbetowa z korozją powierzchniową i wżerami do 3-10 cm. W najgorszym stanie znajduje się ściana wschodnia, na której korozja jest znaczna (widoczne pręty zbrojeniowe na 30-50% powierzchni ściany).

Fot. 1 Ściana południowa

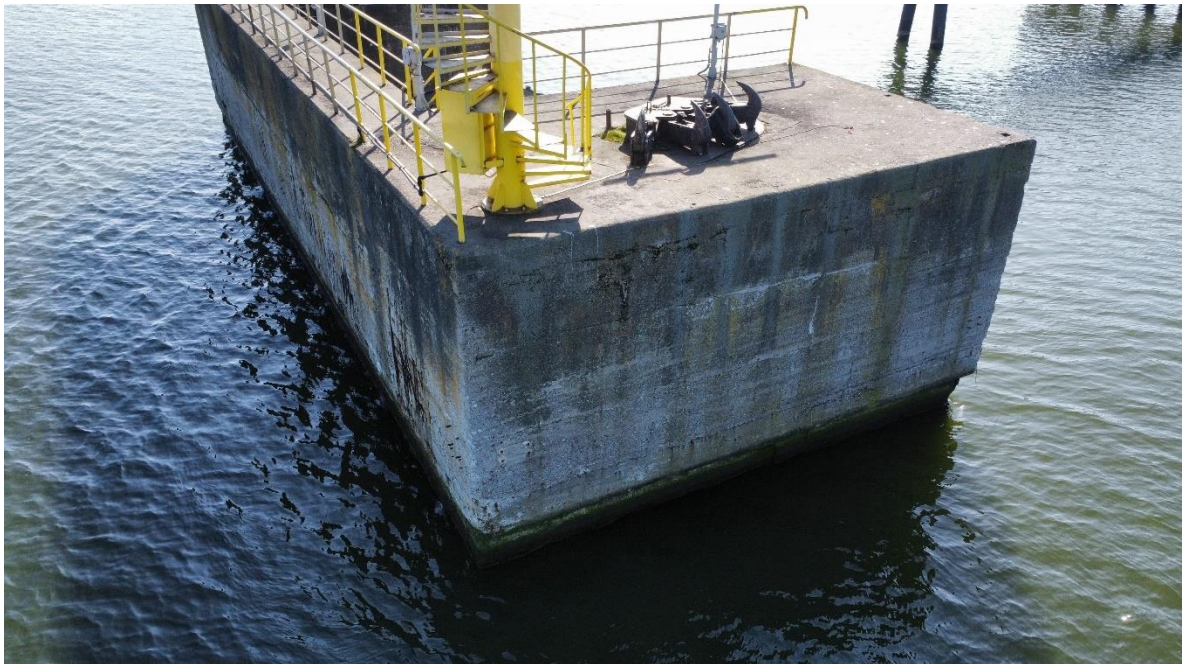
Fot. 2 Ściana północna

- Ściany zachodnia i południowa z lokalnymi ubytkami powierzchniowymi z odsłoniętym zbrojeniem;
- Na ścianie północnej lekka korozja powierzchniowa z skorodowaną dolną krawędzią nadbudowy;

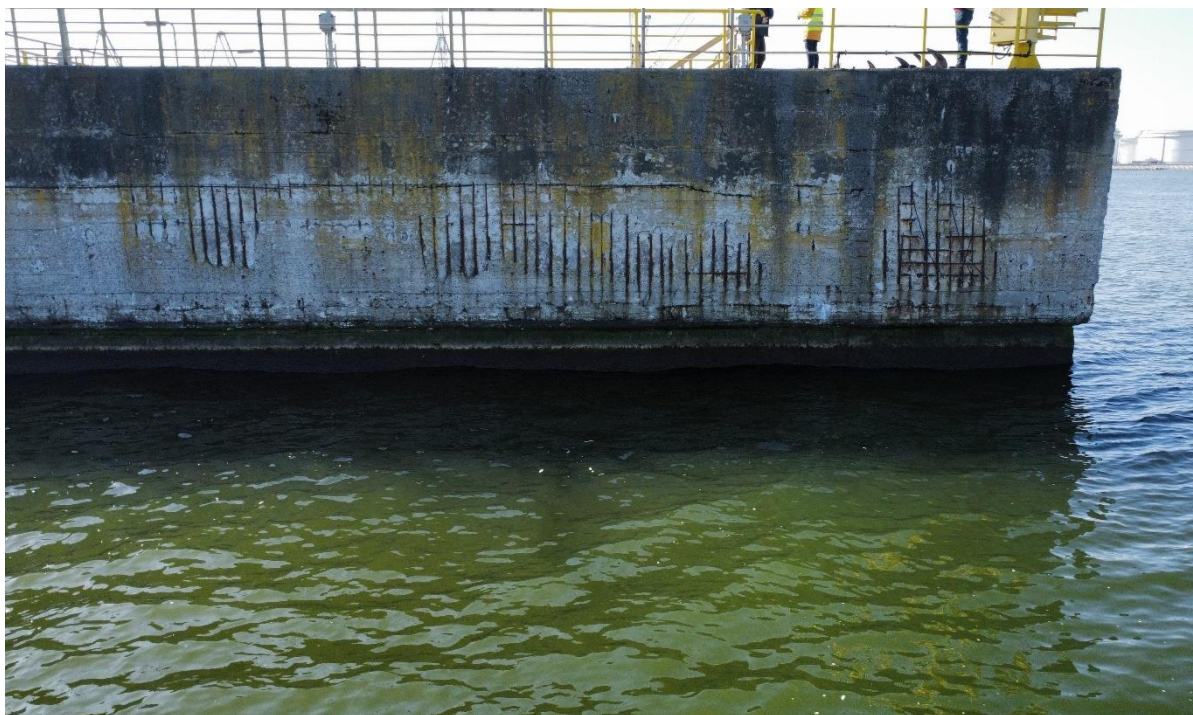
Fot. 3 Ściana wschodnia

Odsłonięte pręty zbrojeniowe na ścianie wschodniej są przekorodowane – niektóre pręty są odspojone i odstają od konstrukcji. Na ścianie zachodniej i południowej lokalnie widoczne odsłonięte pręty zbrojeniowe (10-30% powierzchni ściany), ściana północna tylko z korozją powierzchniową betonu. Ubytki betonu głównie na krawędziach (narożach) i w dolnej części nadbudowy (dolna krawędź wyobłona na głęb. do 5 cm), lokalnie większe ubytki do 10 cm głębokości. Wyloty zlokalizowane na ścianie wschodniej (3 szt.) skorodowane.

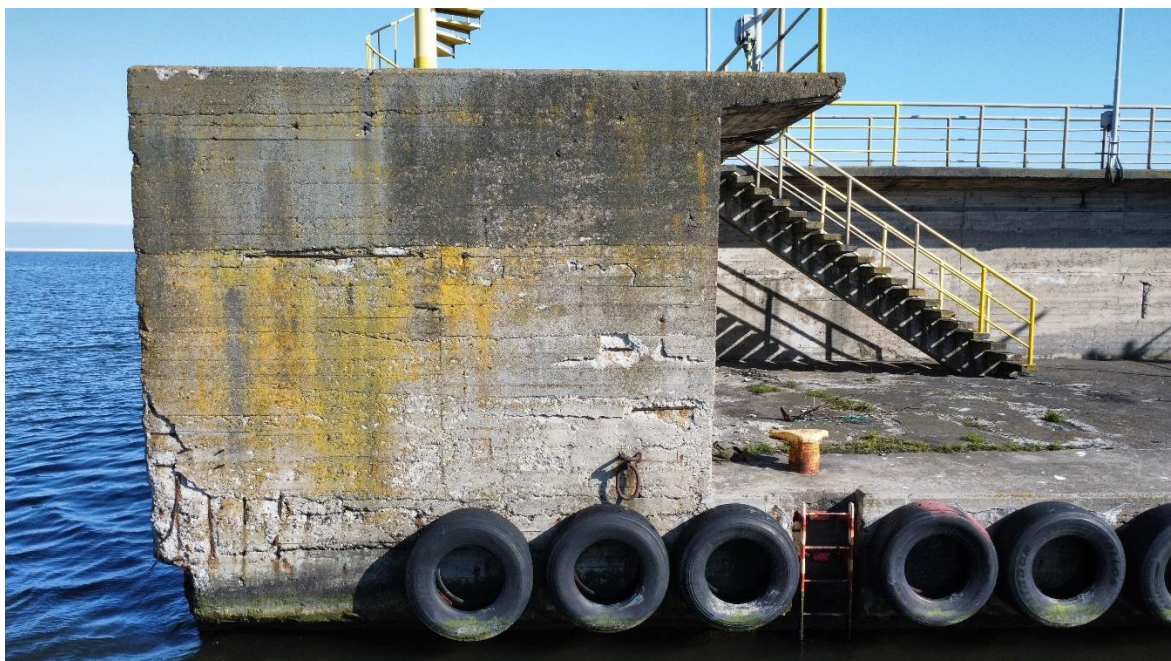
Fot. 4 Ściana zachodnia – od strony północnej

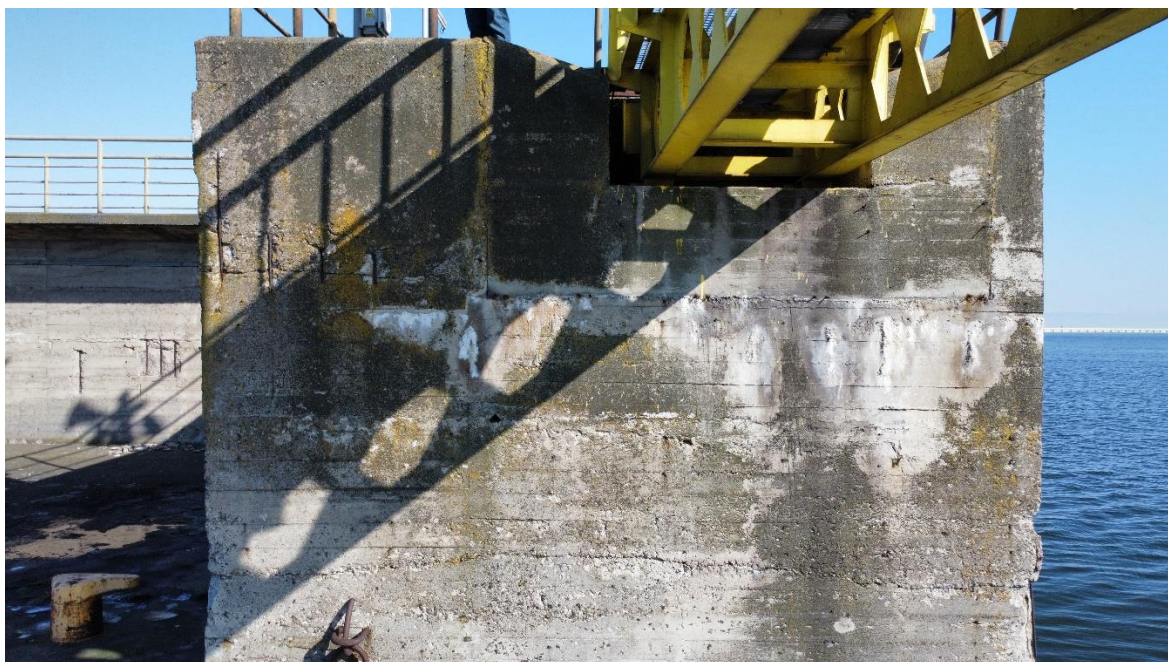
Fot. 5 Ściana zachodnia – od strony południowej

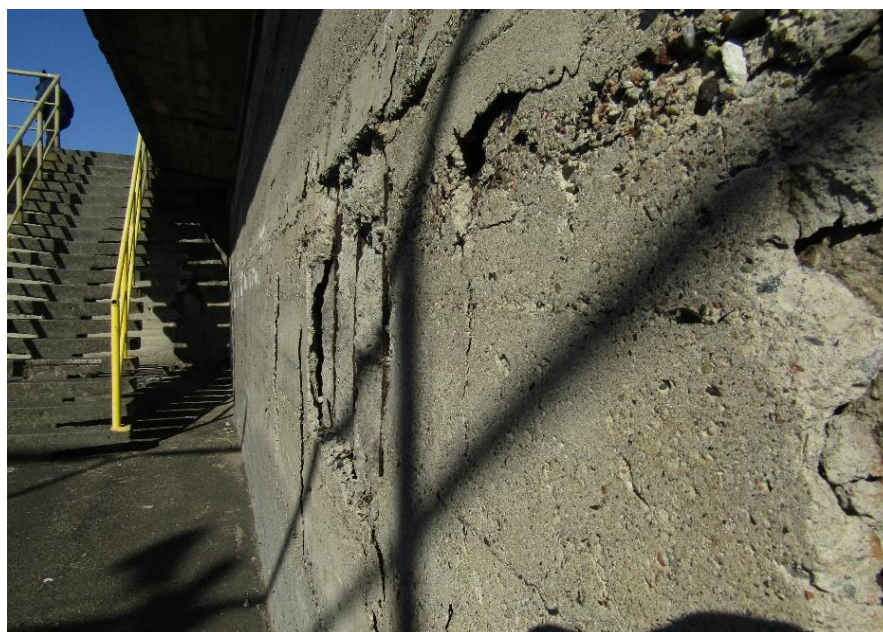
Fot. 6 Ściana wschodnia – odspojenia betonu – puste przestrzenie

Ściany wewnętrzne i wspornik żelbetowy przystani niskiej z widocznymi spękaniami, odspojeniami betonu i odsłoniętym skorodowanym zbrojeniem. W miejscu ubytków widoczne puste przestrzenie między wierzchnią warstwą betonu a zbrojeniem - odspajające się fragmenty betonu.

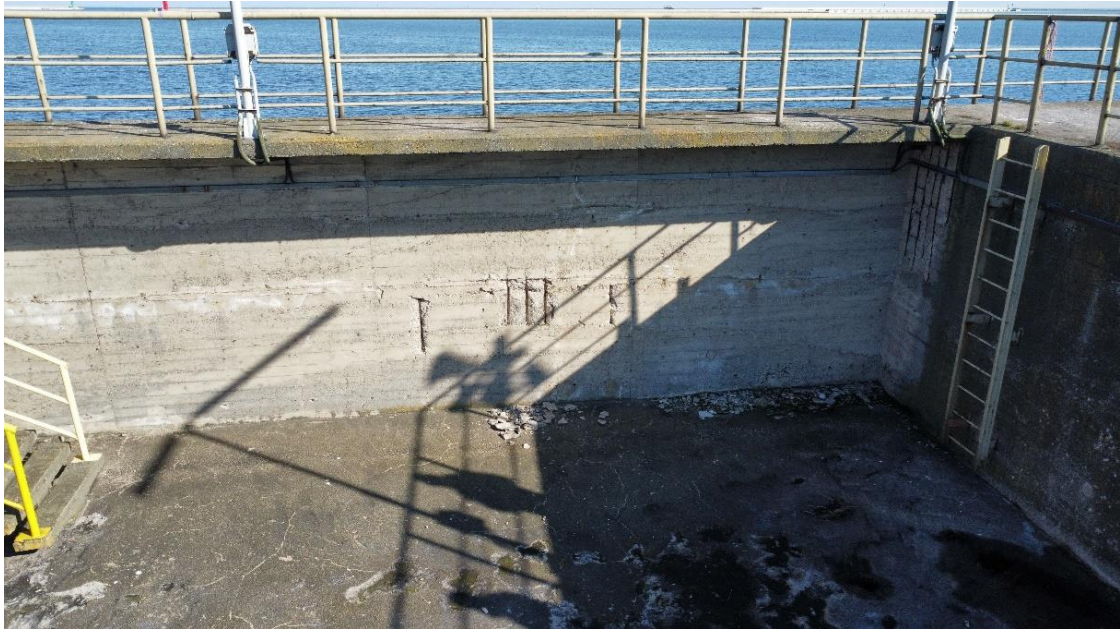
Fot. 7 Ściana wschodnia wewnętrzna

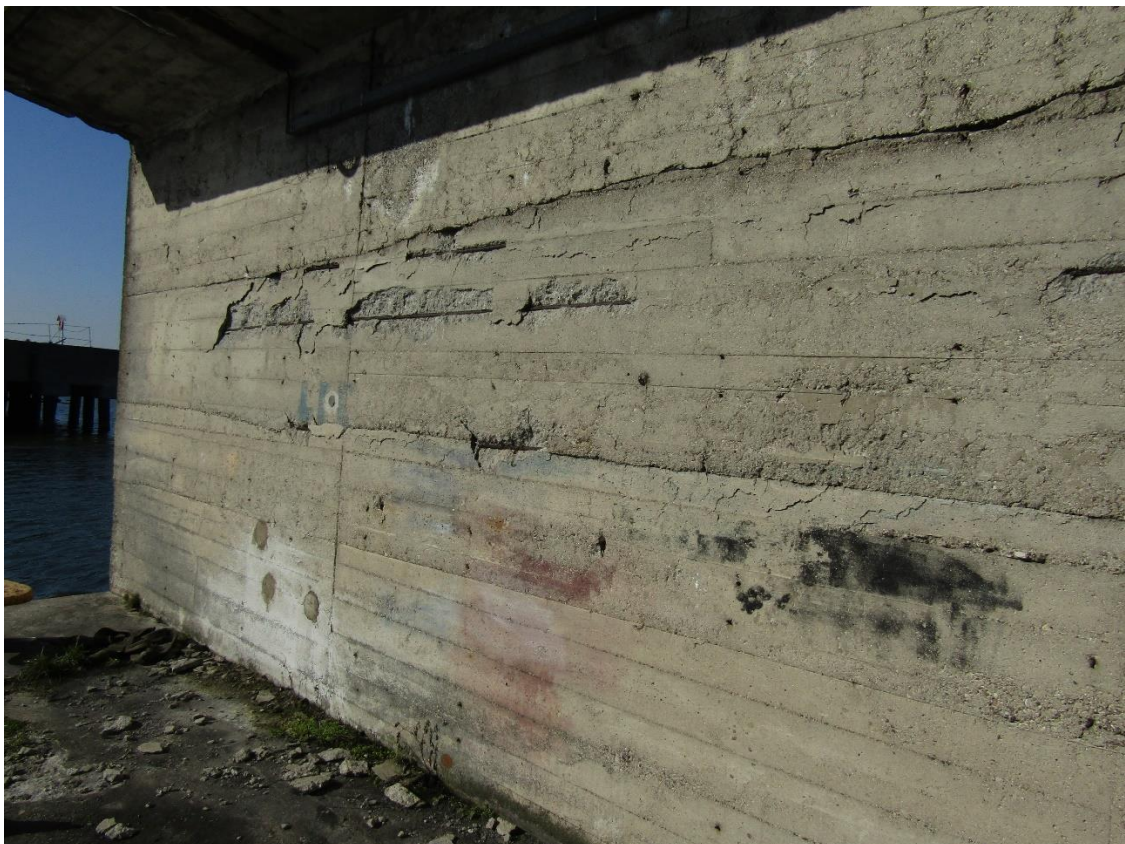
Fot. 8 Ściana północna wewnętrzna

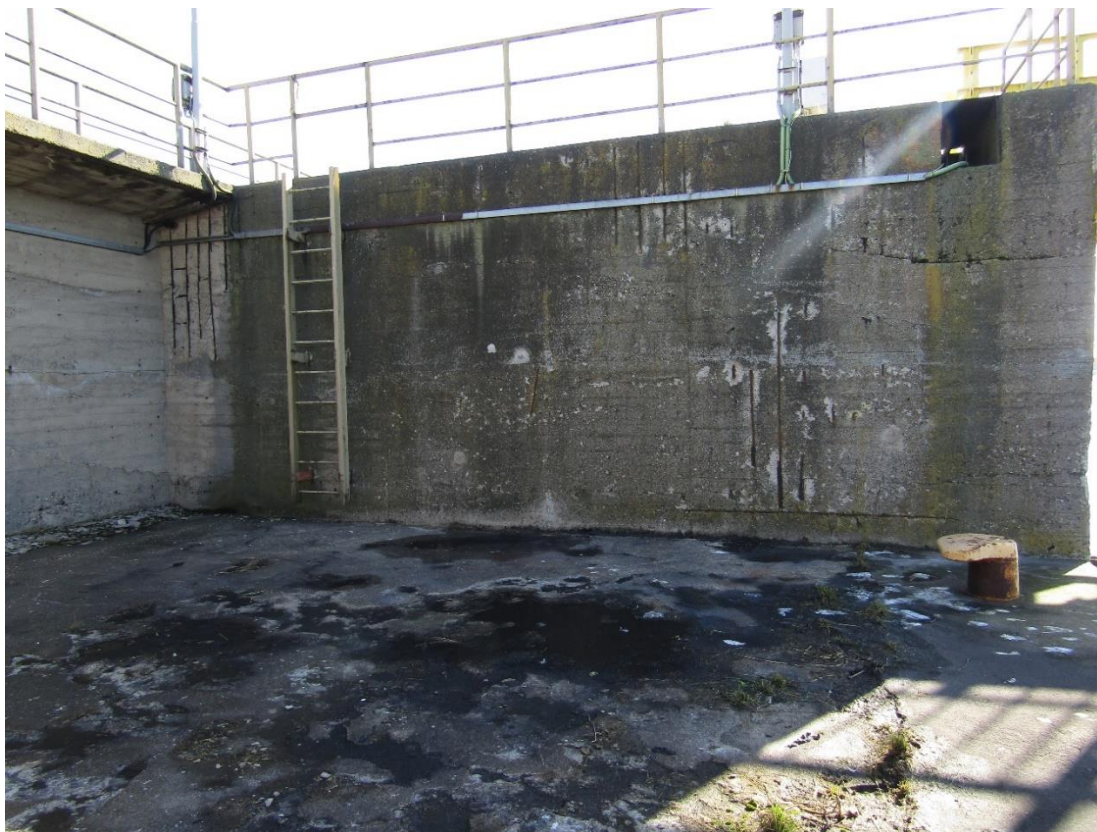
Fot. 9 Ściana południowa wewnętrzna

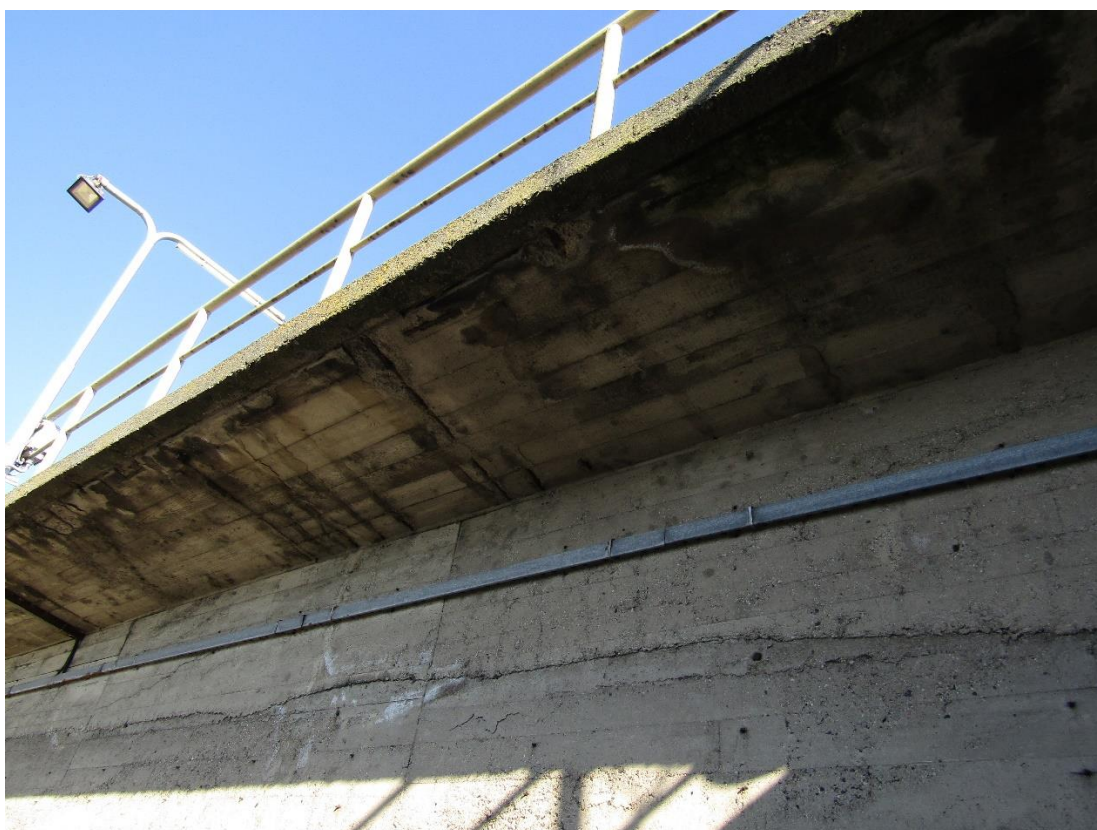
Fot. 10 Spodnia strona wspornika

4	Kładka dojściowa wyspy – wspornik żelb.	Zły	Znaczna korozja, rysy, odspojenia, widoczne zbrojenie w dolnej części	1) Demontaż barierek ochronnych 2) Skucie całkowite wspornika żelbetowego i górnej części ściany zewnętrznej na wys. 10 cm, z pozostawieniem istn. zbrojenia w celu powiązania z projektowanym 3) Oczyszczenie, zabezpieczenie istn. prętów zbrojeniowych, prace zbrojeniowe 4) Betonowanie 5) Montaż nowych barierek ochronnych
5	Ściana odwodna przystani	Dostateczny	Korozja dolnej krawędzi do 2 cm, ubytki i odspojenia betonu z widocznym zbrojeniem	1) Demontaż drabinki wyjściowej i opon 2) Rozkucie na głęb. 10 cm, 3) Miejscowe głębsze rozkucia w miejscu kotew mocujących opony i drabinki 4) Oczyszczenie, zabezpieczenia istn. prętów zbrojeniowych 5) Prace zbrojeniowe 6) Betonowanie 7) Montaż nowych opon linii odbojowej 8) Montaż nowej drabinki wyjściowej
6	Płyta żelbetowa przystani niskiej	Zły	Korozja betonu, pęknięcia, szczeliny ubytki	1) Rozkucie na głęb. 10-15 cm 2) Oczyszczenie, zabezpieczenia istn. prętów zbrojeniowych 3) Prace zbrojeniowe 4) Betonowanie - odtworzenie nawierzchni ze spadkiem w kierunku wody ~1%

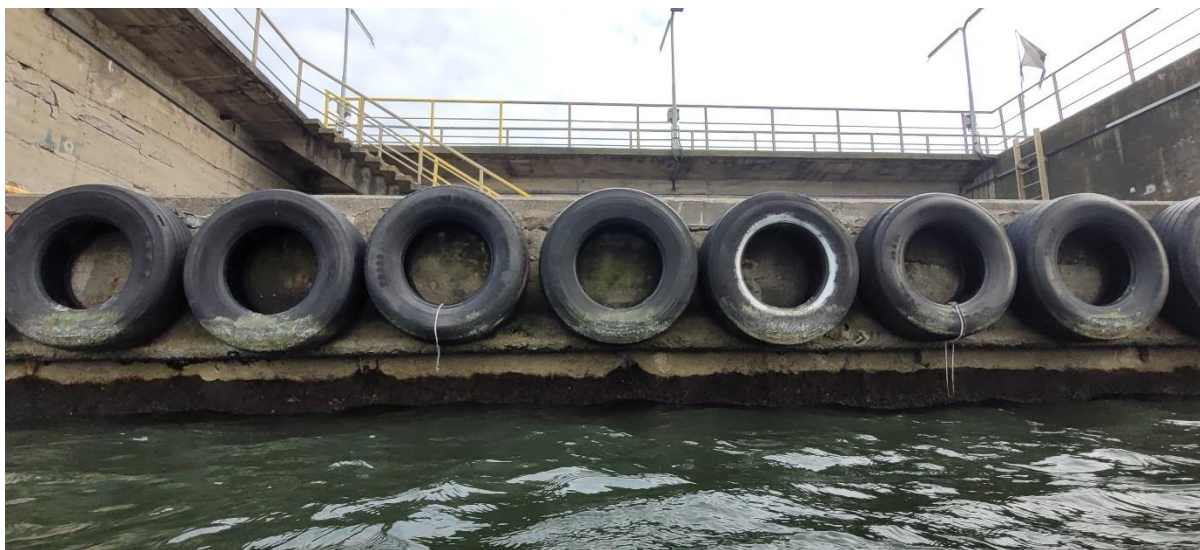
Ubytki dolnej krawędzi dochodzące do 5cm, lokalnie odsłonięte pręty zbrojeniowe.

Fot. 11 Ściana odwodna części niskiej

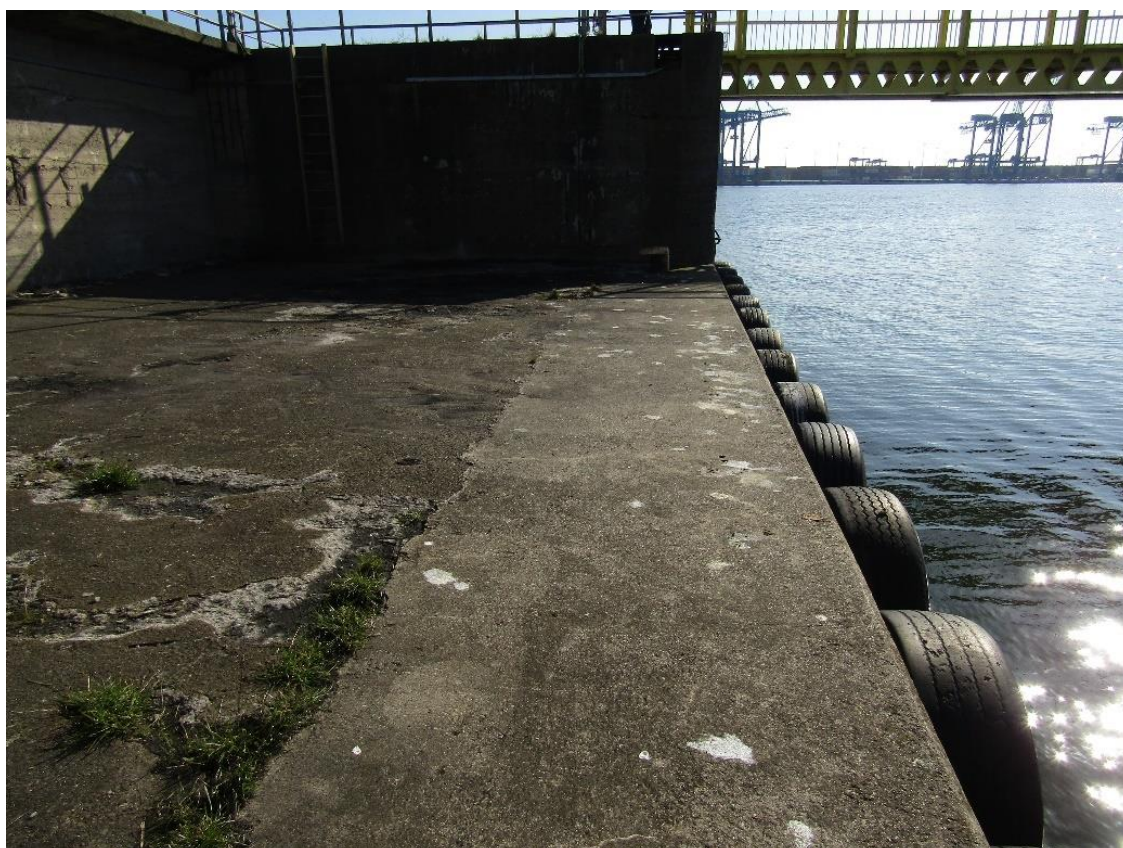
Beton ścieżki cumowniczej z nieznaczną korozją powierzchniową i ubytkami do 3 cm.

Fot. 12 Ścieżka cumownicza części niskiej

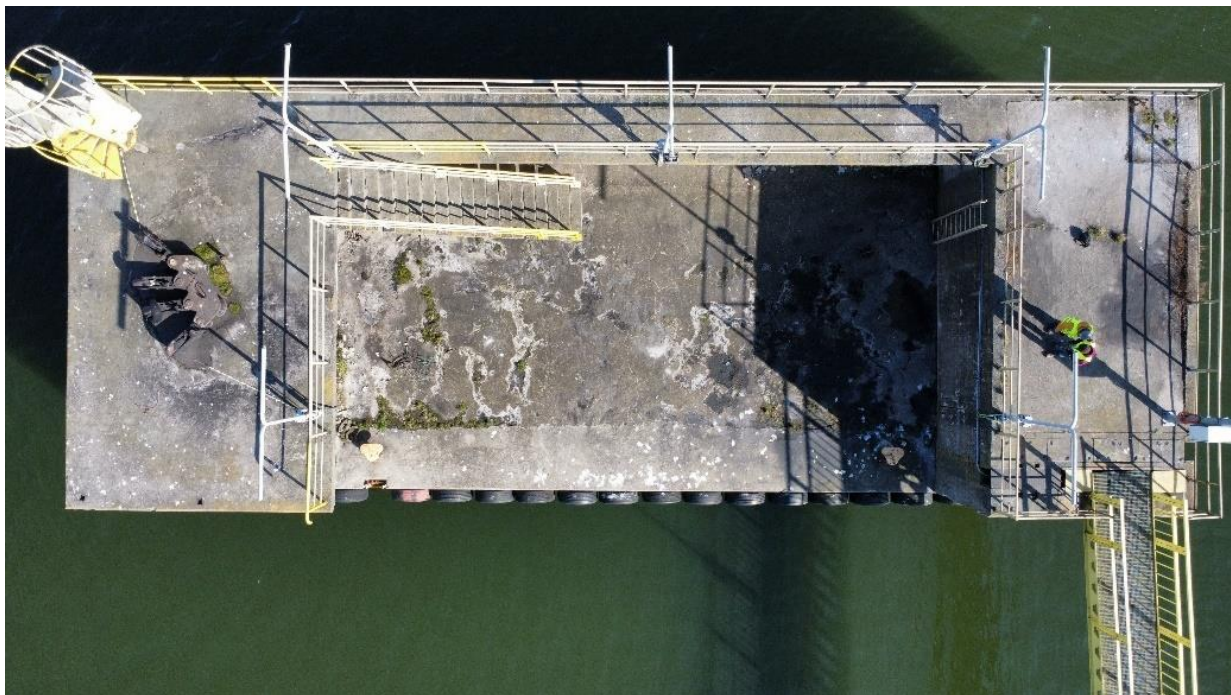
Fot. 13 Widok z góry na nawierzchnie

Nawierzchnia w części niskiej – beton skorodowany powierzchniowo z pęknięciami, obkruszeniami i ubytkami betonu do głębokości 7 cm. W kilku miejscach ze szczelin wyrasta roślinność.

Nawierzchnia w górnej części – beton skorodowany powierzchniowo, lokalnie widoczne spękania, ze szczelin wyrasta roślinność.

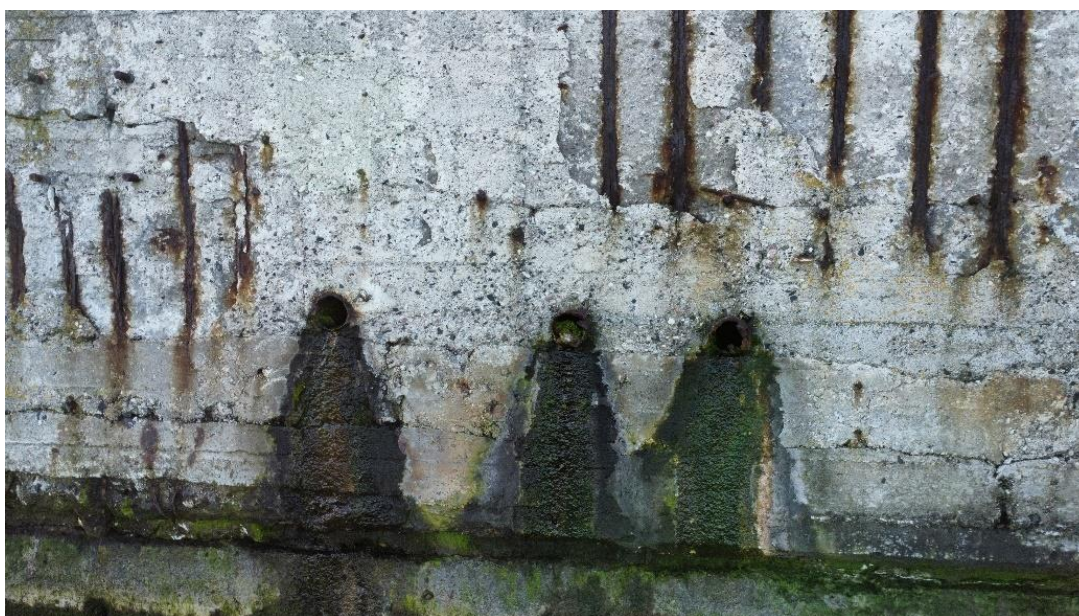
Wyloty odwodnieniowe – rury spustowe na ścianie wschodniej – przekorodowane.

Fot. 14 Wyloty na ścianie wschodniej

Stan techniczny rur odwadniających, kanałów kablowych, przykryw określa się jako niezadawalający. Wymienione elementy należy odtworzyć.

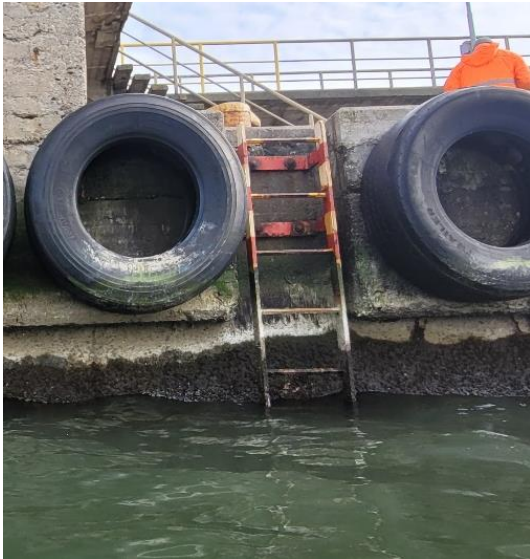
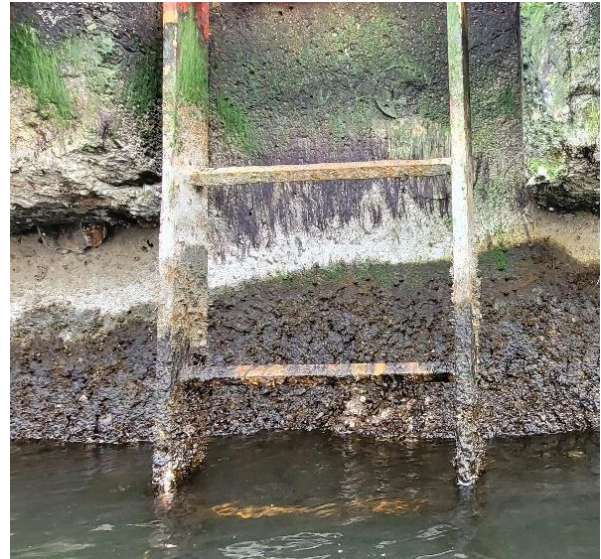
Drabinka wyjściowa na poziom niski – korozja śrub i nakrętek, lokalne ubytki powłok i korozja na pozostałych elementach drabinki, głównie na szczeblach, brak części łańcuskowej.

Fot. 15 Drabinka wyjściowa na poziom niski

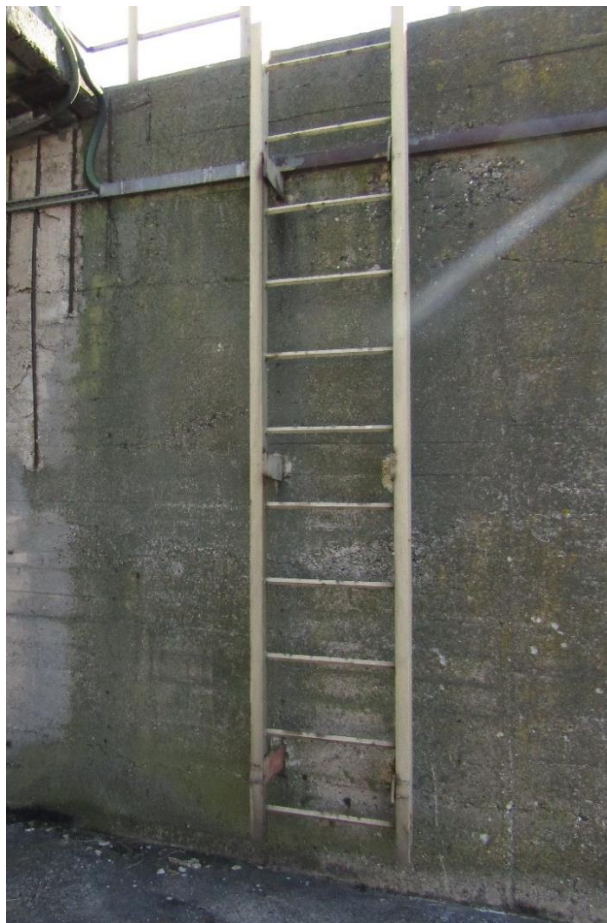
Fot. 16 Drabinka wyjściowa na poziom wysoki

Drabinka wyjściowa z poziomu niskiego na wysoki – punktowa korozja i odpryski powłok malarskich, kolorystyka wyblakła.

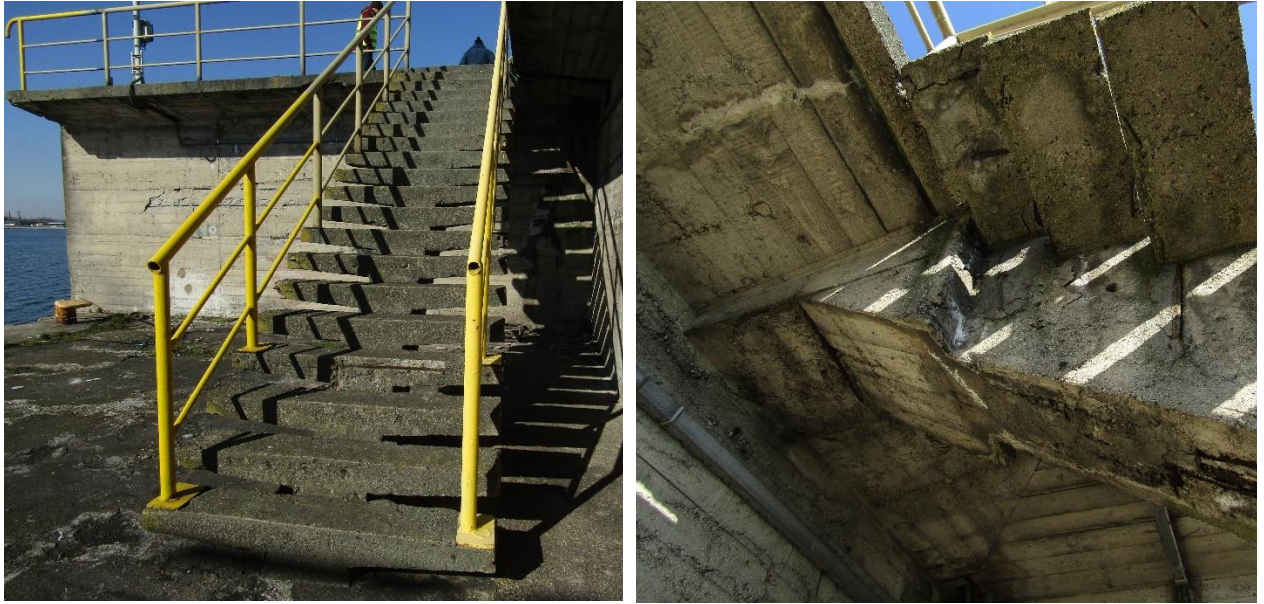
Znaczna korozja powierzchniowa i ubytki betonu, odsłonięte pręty zbrojeniowe.

Fot. 17 Schody żelbetowe

Stan techniczny żelbetowych schodów zejściowych na część niską określa się jako

niezadawalający.

Istniejące schody żelbetowe są w znacznym stopniu skorodowane, występują ubytki i odłuski zbrojenie. W ramach niniejszego remontu planuje się odtworzenie schodów w miejscu istniejących. Projektuje się schody stalowe ze stopniami typu Wema, opartymi na belkach podłużnych z dwuteowników stalowych, ze zintegrowanymi barierkami.

7	Schody zejściowe	Zły	Korozja betonu, ubytki,	1) Rozbiórka istn. schodów 2) Montaż schodów stalowych w miejscu

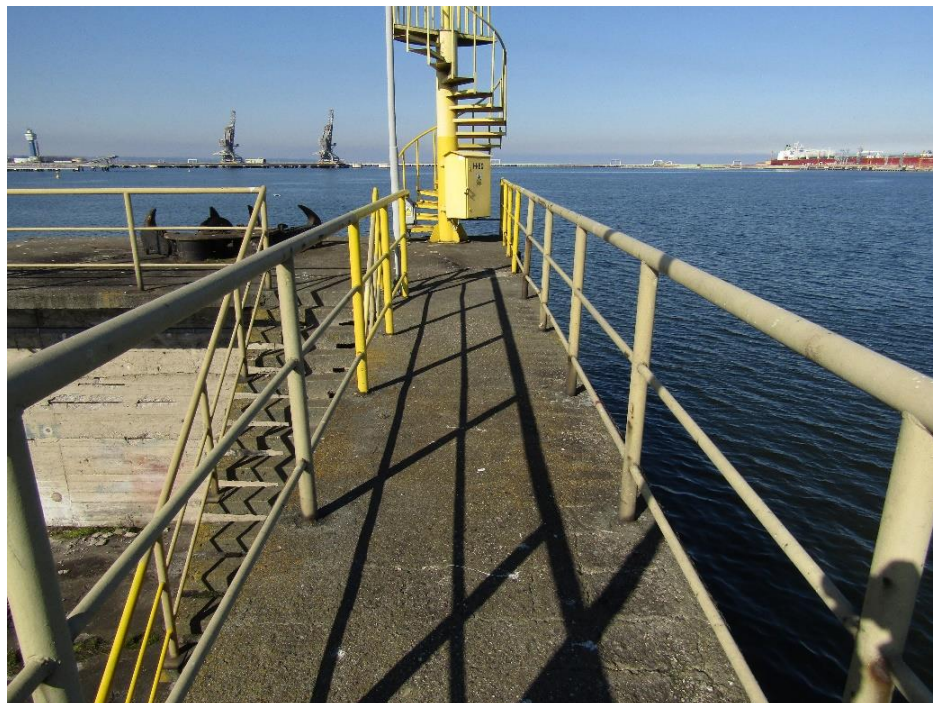
Barierki stalowe na wyspie cumowniczej – widoczna korozja, lokalnie większe ogniska korozji, ubytki powłok malarskich, kolorystyka wyblakła.

Fot. 18 Barierki stalowe na wyspie cumowniczej

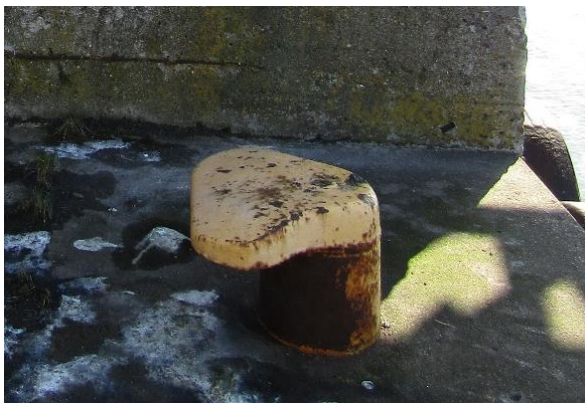
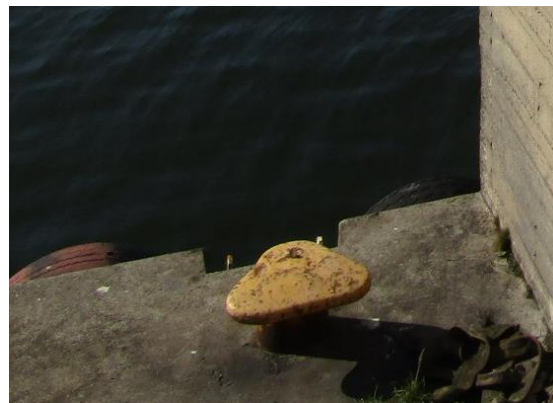
Polery cumownicze ZL-30. Polery z ubytkami powłok i korozją na ~60% powierzchni.

Fot. 19 Polery cumownicze

- Demontaż istniejących pachołów cumowniczych;
- Konserwacja powłok malarskich, antykorozyjnych i oznakowania barwnego;

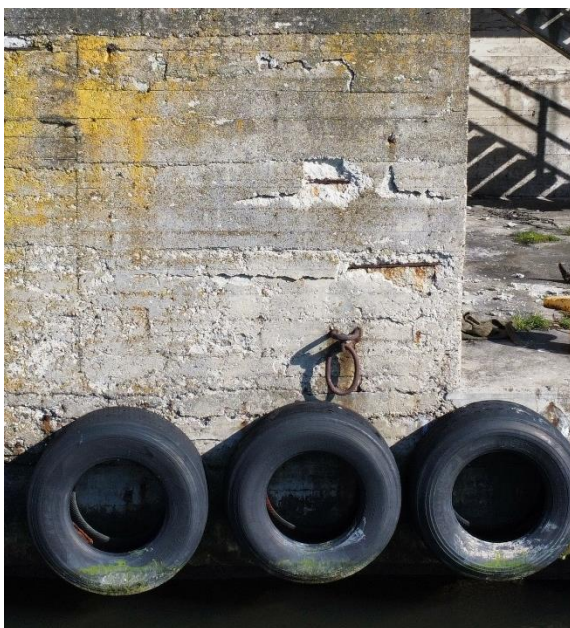
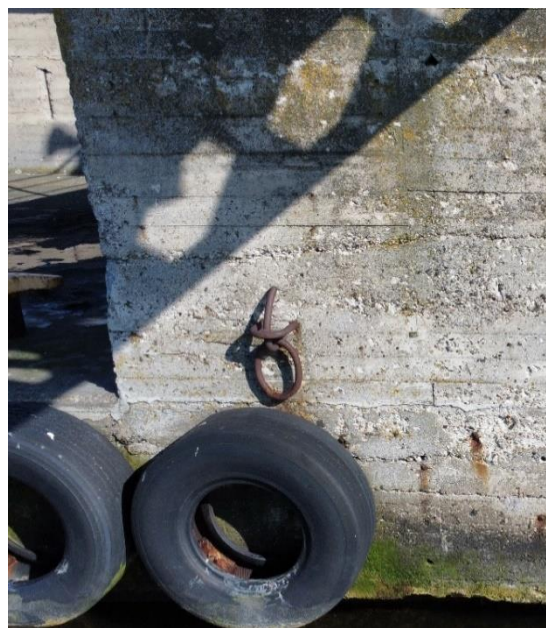
Pierścienie cumownicze na ścianie zachodniej - bez powłok malarskich, korozja na 100 % powierzchni.

Fot. 20 Pierścienie cumownicze

- Rozkucie i wycięcie prętów pierścieni cumowniczych na głębokość min 5 cm – 8 szt.;
- Rozkucie powierzchni pionowych ścian zewnętrznych na głębokość ~10-15 cm ~205 m²
