## OKRESOWA KONTROLA TECHNICZNA

KOMINÓW STALOWYCH H-32,0m Ø900mm

| UŻYTKOWNIK: | <b>Szpital Kliniczny im. Karola Jonschera</b><br>60-572 Poznań, ul. Szpitalna 27/33 |
| NR OPRACOWANIA: | 21/I/2025 |

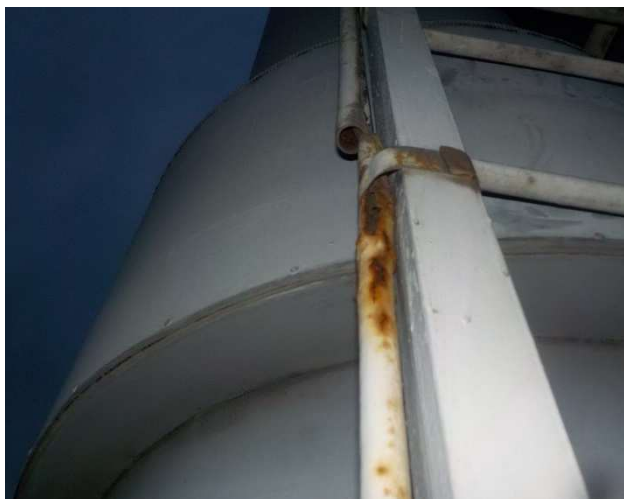
Fot. 16

Elementy wchodzące w skład systemu oświetlenia przeszkodowego są w stanie dostatecznym. Lampy zamocowane są prawidłowo, gwarantują wymaganą stabilność. Przeźroczystość kloszy lamp określa się jako dobra. Izolacja przewodów elektrycznych bez uszkodzeń. Jedyne uszkodzenia jakie stwierdzono dotyczą rury osłonowej, która na kilku poziomach uległa przekorodowaniu (fot 16). Puszki rozdzielcze w stanie dostatecznym.

7. Wymienić przekorodowane rurki stalowe, w których poprowadzono kable zasilające instalacji oświetleniowej.
8. Uszczelnić izolację termiczną na styku ze wspornikami drabiny.

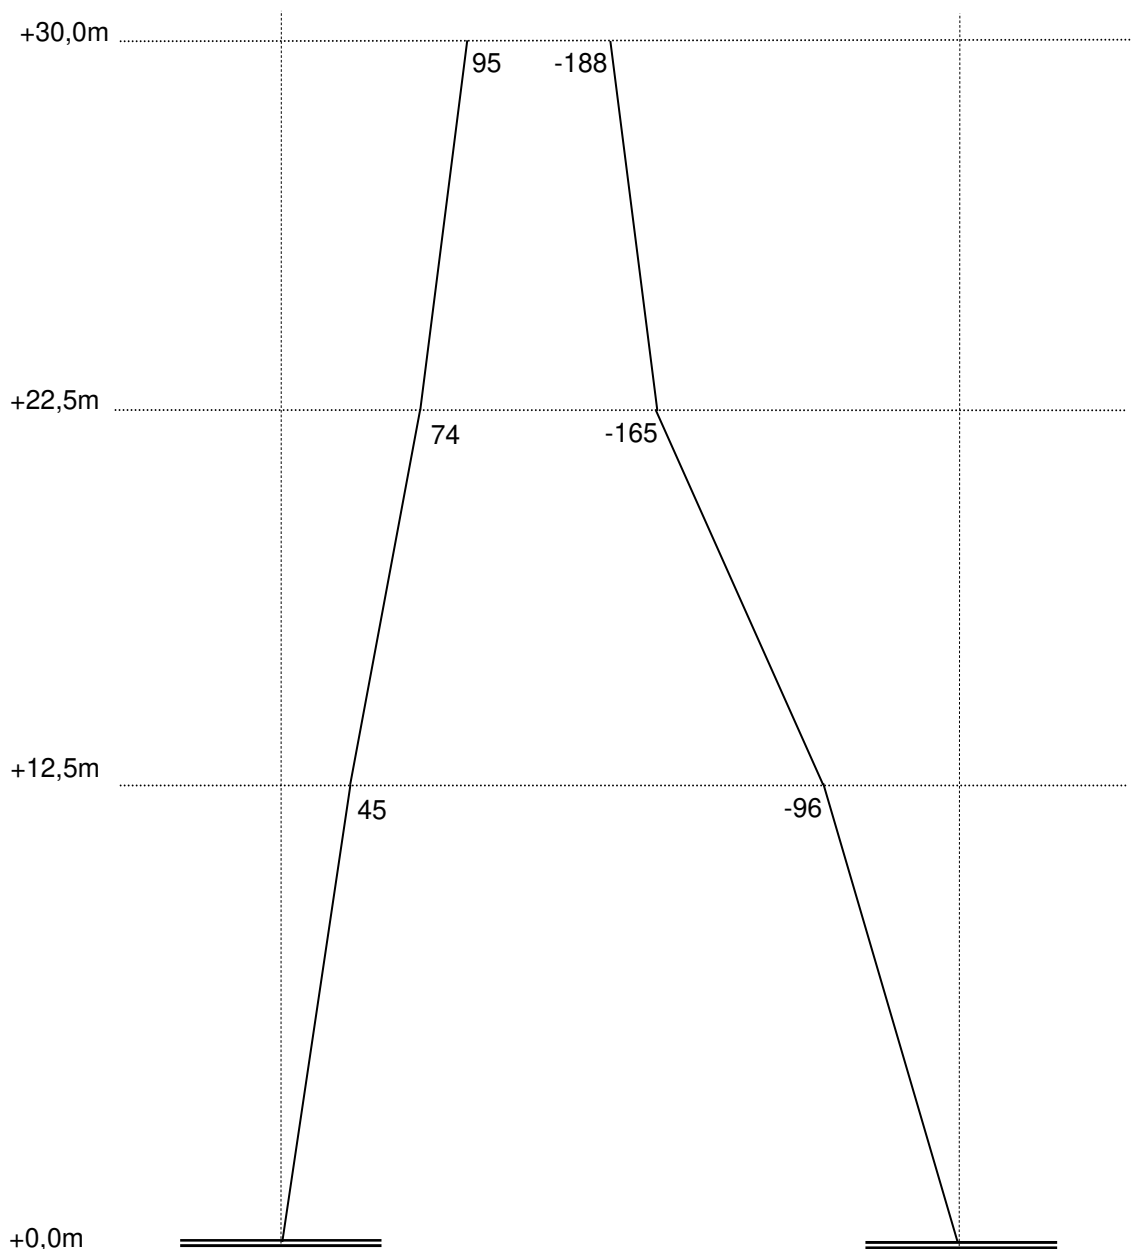
## Wychylenie komina

Wychylenie wierzchołka komina pomierzone na poziomie +30,0m wynosi 210mm i jest mniejsze od dopuszczalnego. Wyniki pomiarów załącznikach.
