NAZWA OPRACOWANIA			
PROGRAM PRAC KONSERWATORSKICH			
NAZWA ZAMIERZENIA BUDOWLANEGO			
REMONT POLEGAJĄCY NA WYKONANIU PRAC BUDOWLANO-KONSERWATORSKICH W BUDYNKU URZĘDU STANU CYWILNEGO ZLOKALIZOWANYM PRZY PLACU JANA PAWŁA II NR 1 W PRUSZKOWIE			
ADRES I KATEGORIA OBIEKTU BUDOWLANEGO			
POLSKA WOJ. MAZOWIECKIE PLAC JANA PAWŁA II 1, 05-800 PRUSZKÓW KATEGORIA OBIEKTU BUDOWLANEGO XII			
WYKAZ I IDENTYFIKATORY DZIAŁEK, NAZWA JEDNOSTKI EWIDENCYJNEJ			
DZIAŁKA EWIDENCYJNA NR 485 Z OBRĘBU 0023 JEDNOSTKA EWIDENCYJNA 142102_1 PRUSZKÓW IDENTYFIKATOR DZIAŁKI: 142102_1.0023.485			
NAZWA INWESTORA			
URZĄD MIASTA PRUSZKÓW UL. JÓZEFA IGNACEGO KRASZEWSKIEGO 14/16, 05-800 PRUSZKÓW			
JEDNOSTKA PROJEKTOWA

## I. PROGRAM PRAC KONSERWATORSKICH

#### 1.2.4. Inwentaryzacja uszkodzeń remontowanych elementów

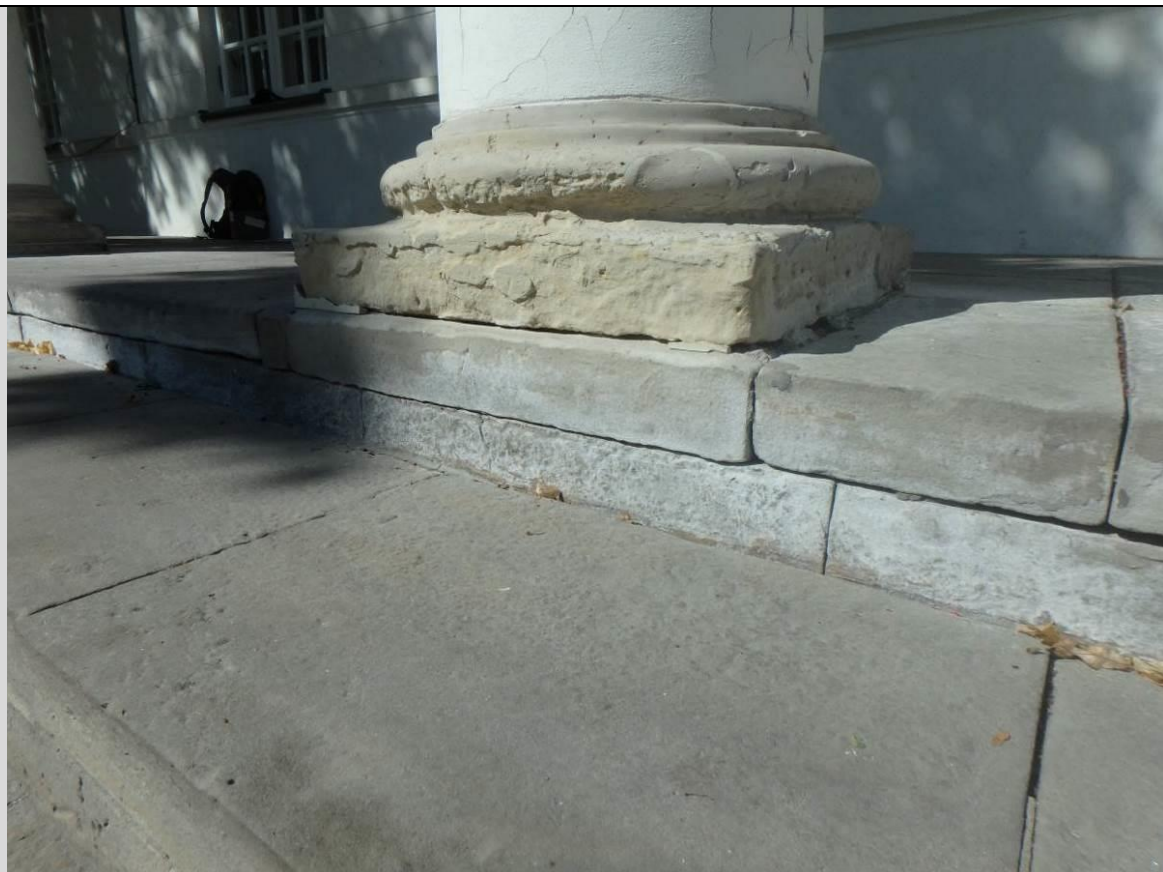
**Fot. 18.** Widok zdegradowanej podstawy słupa wykonanej z piaskowca. Na podstawie słupa widoczne ubytki korozyjne.

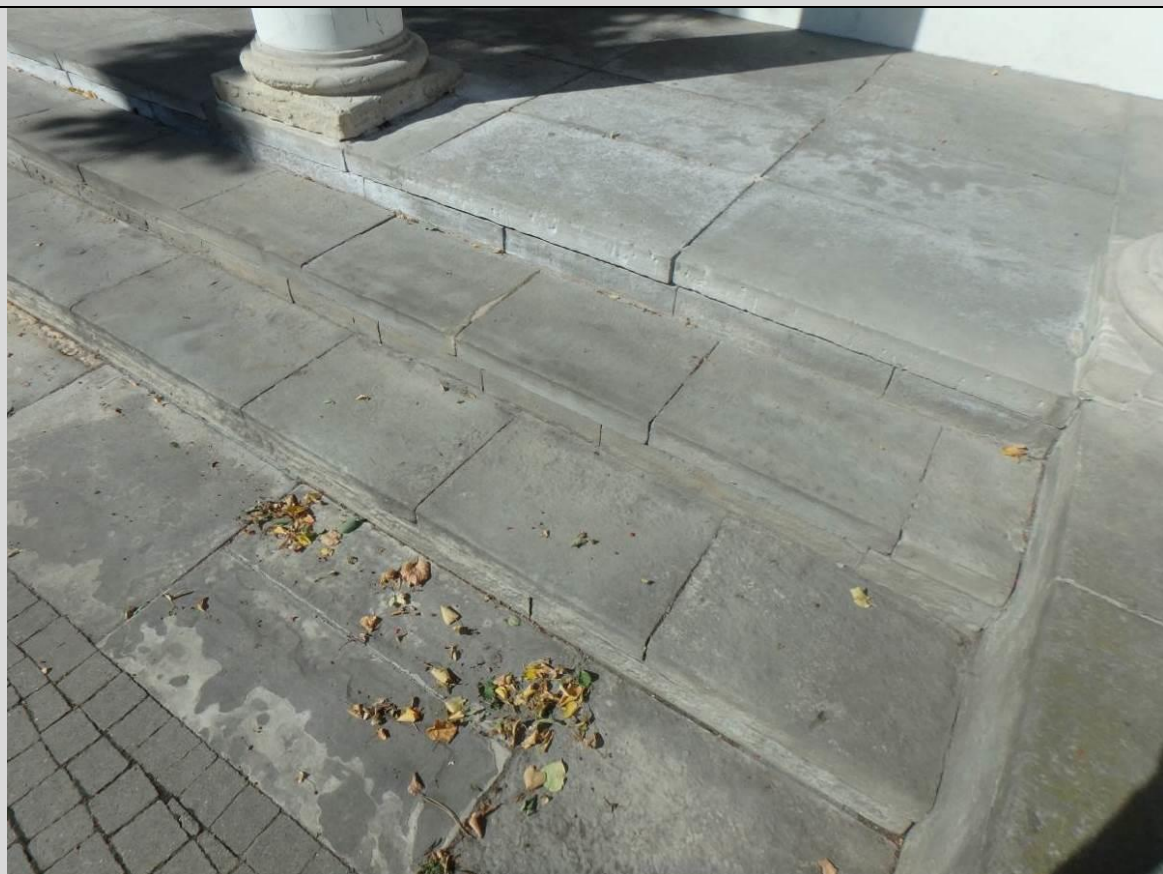
**Fot. 19.** Widok zanieczyszczonej, przebarwionej posadzki podestu/schodów zewnętrznych wykonanej z płyt z piaskowca. Na powierzchni płyt z piaskowca widoczne wysolenia oraz ubytki korozyjne.

Podest z płyt piaskowca wyraźnie zniszczony. Naturalne, niezaimpregnowane płyty piaskowca wykonane na schodach i podeście podane były wieloletniemu oddziaływaniu warunków atmosferycznych oraz zanieczyszczeń miejskich. Wskutek powyższego doszło do silnego nasycenia porowatych płyt piaskowca zanieczyszczeniami niemożliwymi do usunięcia. Powierzchnie płyt silnie wytarte, z licznymi wyszczerbieniami i uszkodzeniami. Ponadto na płytach widoczny biały nalot świadczący o obecności w strukturze płyt związków soli. Narastające wewnątrz płyt kryształki soli powodują i będą skutkować (nawet po remoncie) powracania nieestetycznego białego nalotu. Ponadto kryształki soli obecne w strukturze piaskowca pod wpływem wilgoci zwiększają swoją objętość powodując uszkodzenia płyt w postaci odprysków, „kraterów”, a nawet pęknięć płyt.

Ewentualne wymiany kilku płyt ze znacznymi (nienaprawialnymi) ubytkami na nowe, identyczne z oryginałem. Zwraca się przy tym uwagę, że pożądane jest zastosowanie płyt używanych, poroziórkowych, tak aby uniknąć znacznych różnic kolorystycznych.

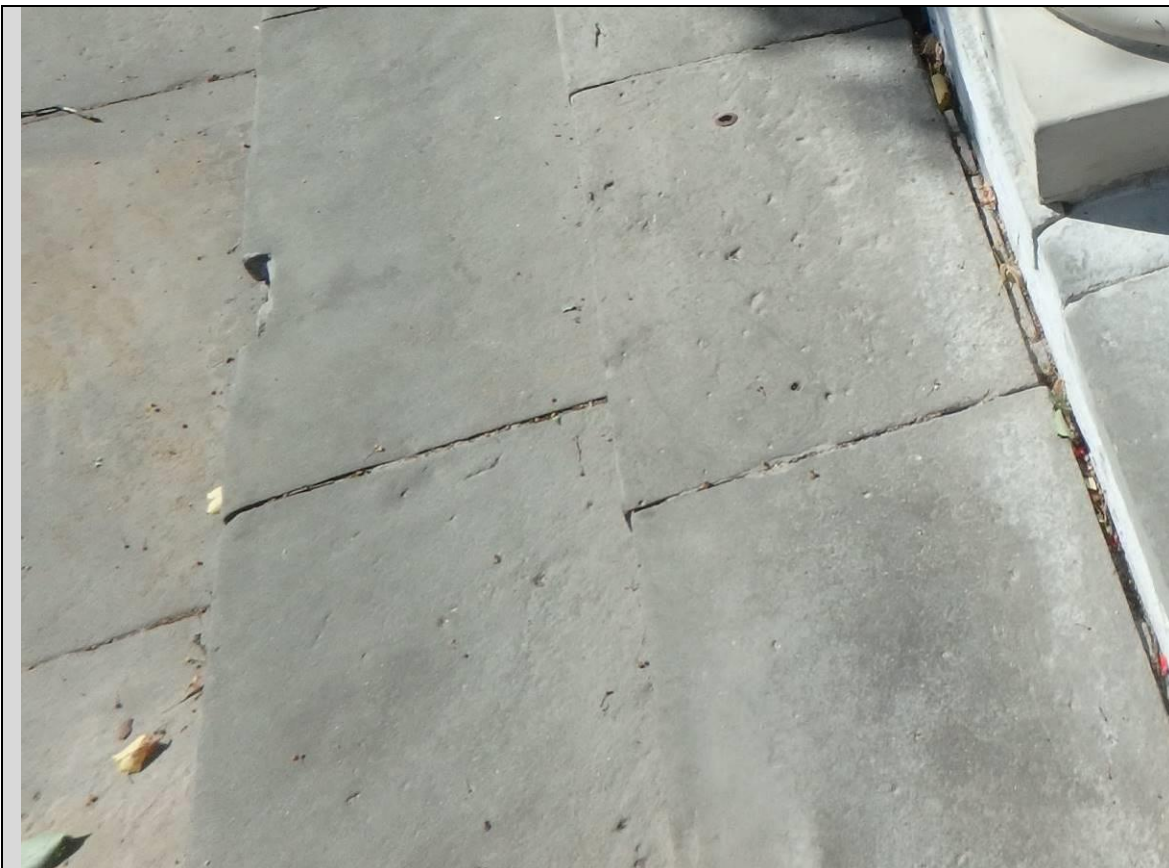
**Fot. 20.** Widok zanieczyszczonej, przebarwionej posadzki podestu/schodów zewnętrznych wykonanej z płyt z piaskowca. Na powierzchni płyt z piaskowca widoczne ubytki korozyjne.

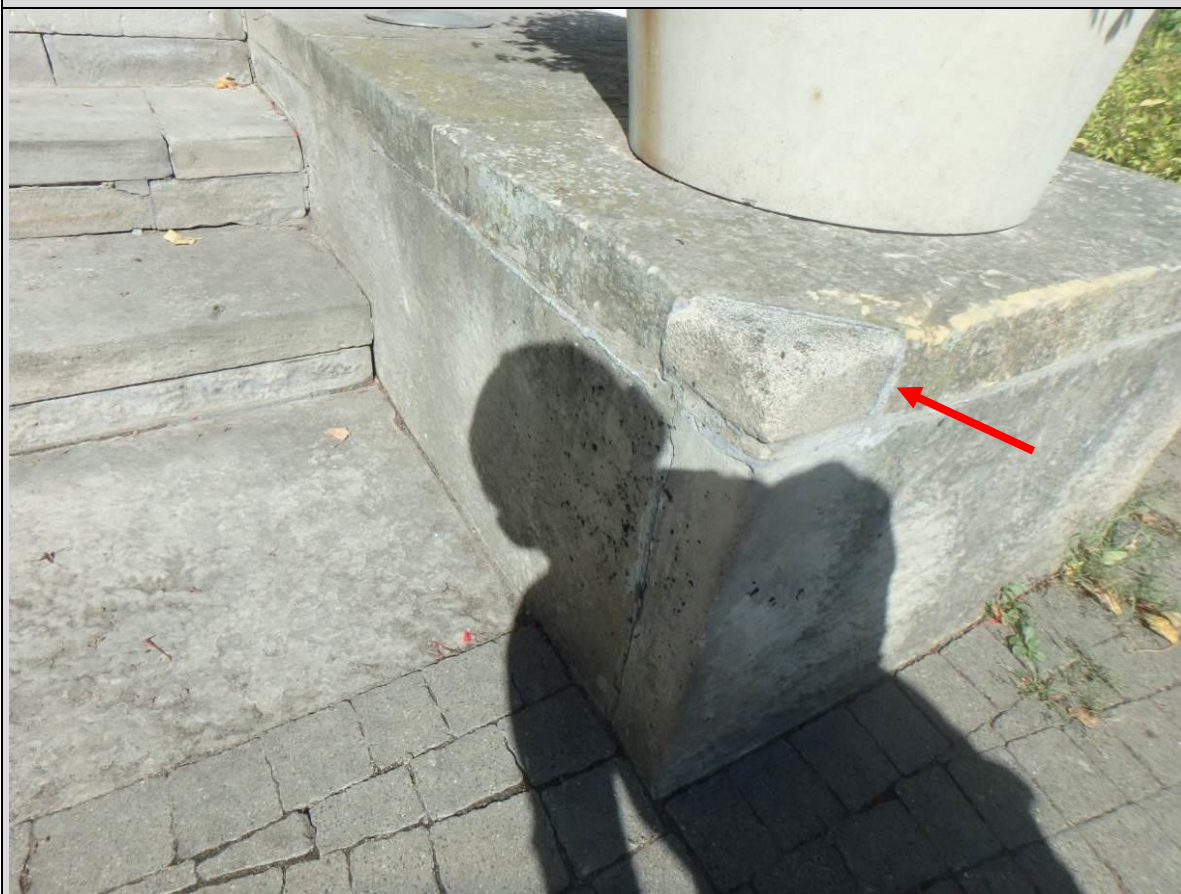
**Fot. 21.** Widok przykładowej naprawy płyty z piaskowca metodą flekowania.

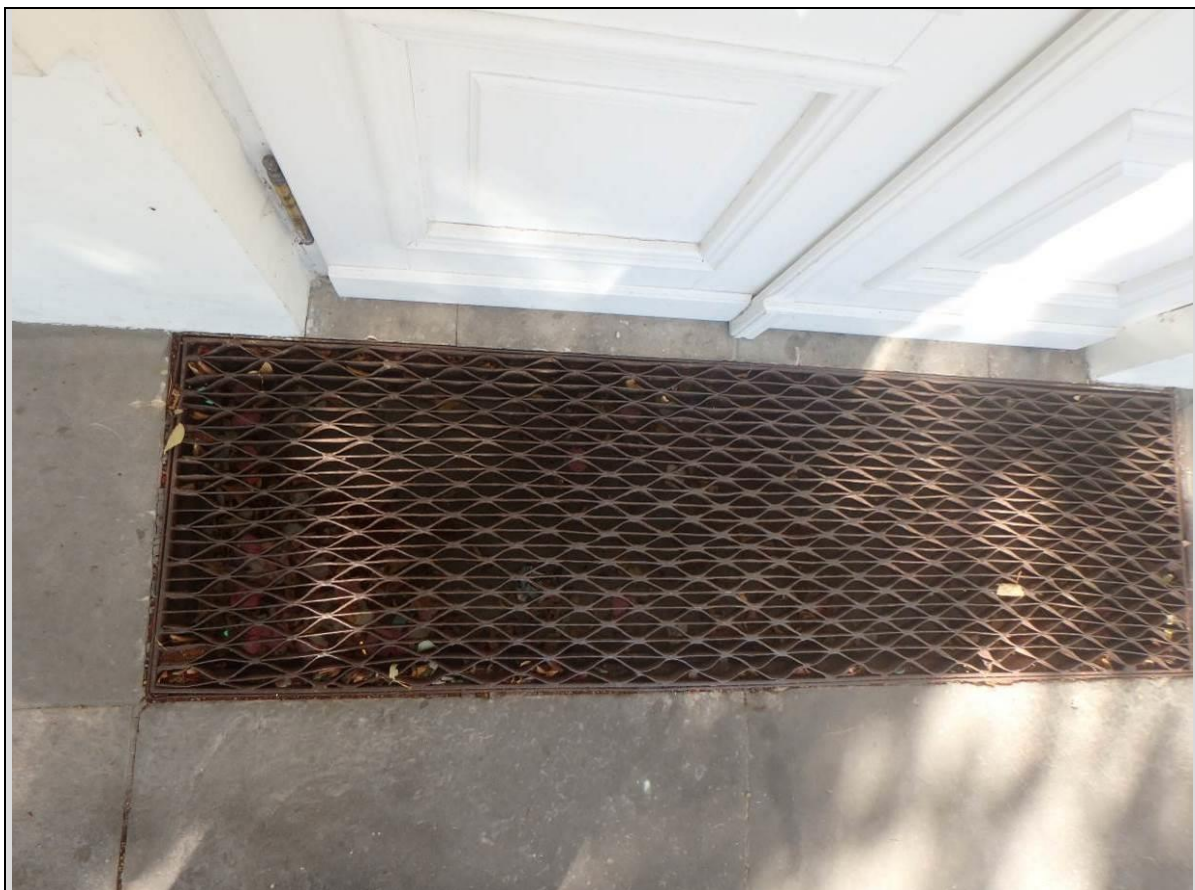
**Fot. 22.** Widok stalowej wycieraczki pokrytej korozją

Odnosnie stalowej wycieraczki w wejściu do budynku przewiduje się jej oczyszczenie, zabezpieczenie antykorozyjne i ponowny montaż.

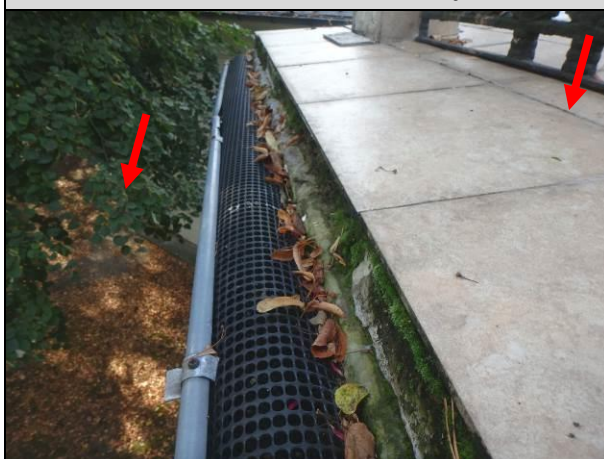
**Fot. 27.** Widok porastającej ze szlichty roślinności wskazującej na jej wysoki stopień zawilgocenia.

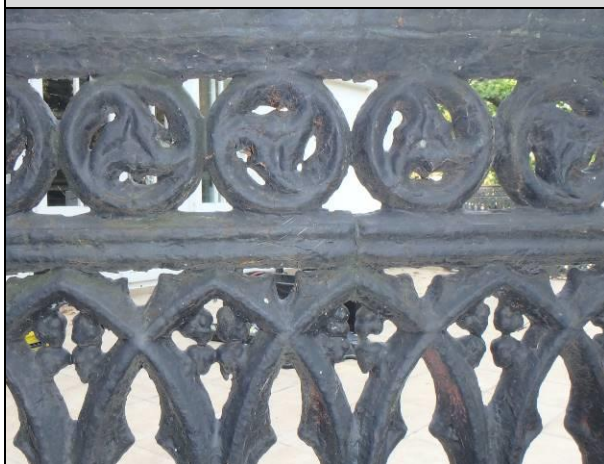
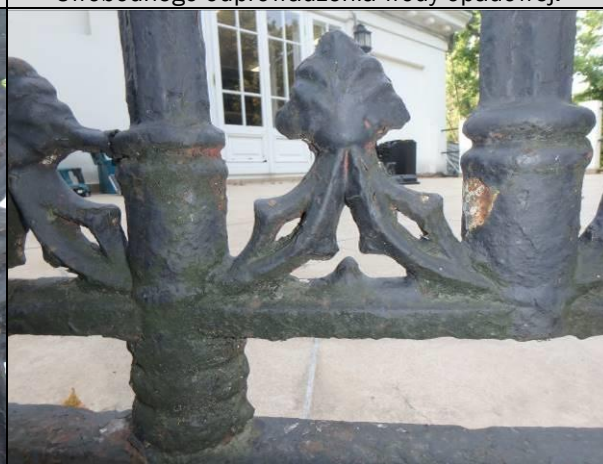
**Fot. 29, 30.** Balustrady wielokrotnie przemalowywane. Grubość powłok malarskich i ilości powodującej „wygładzenie” detalu architektonicznego.

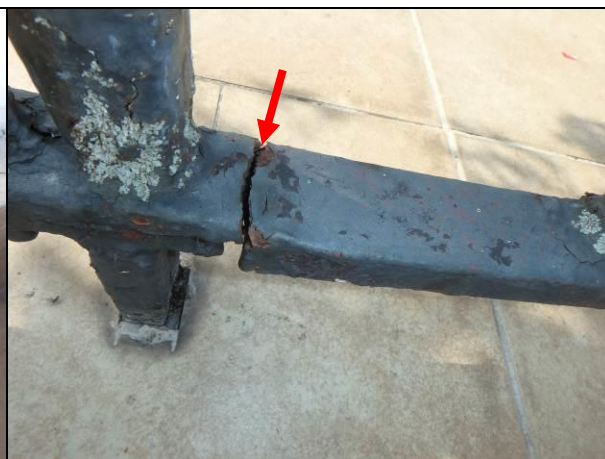
**Fot. 34.** Przykładowe uszkodzenie przęsła balustrady. Tu pęknięcie przęsła na skutek korozji.

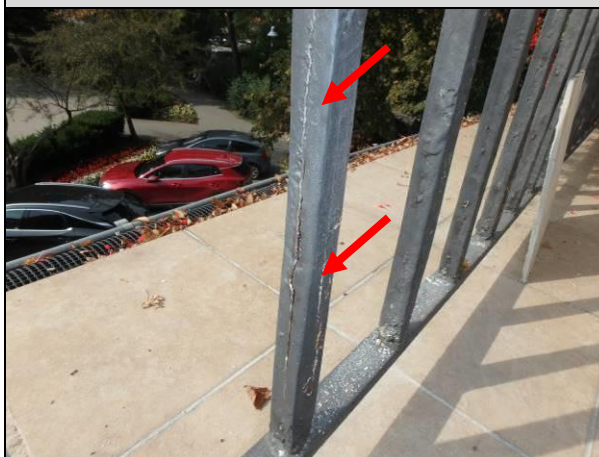
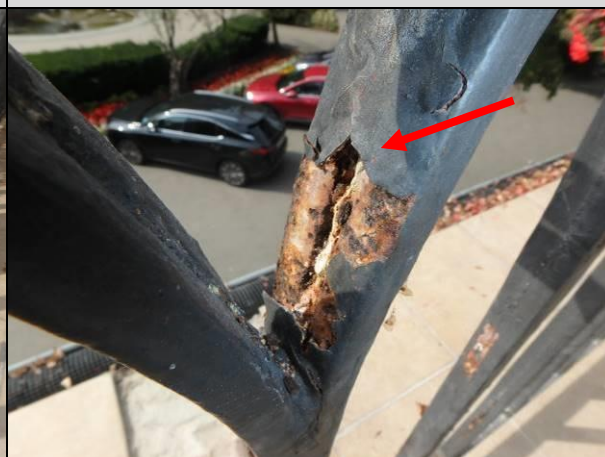
**Fot. 35, 36.** Balustrada balkonu z silnymi uszkodzeniami korozyjnymi

Balustrady balkonowe w wyraźnie gorszym stanie technicznym niż balustrady tarasowe. Korozja balustrad miejscowo zaawansowana; widoczne są korozyjne ubytki przekrojów oraz uszkodzenia spawów. Niezbędna będzie renowacja balustrad „na warsztacie” wraz z wymianą części skorodowanych elementów.

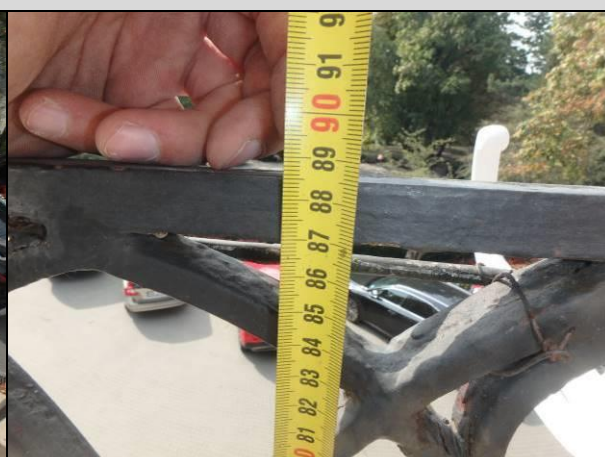
**Fot. 37, 38.** Wysokość balustrady ok 89cm.

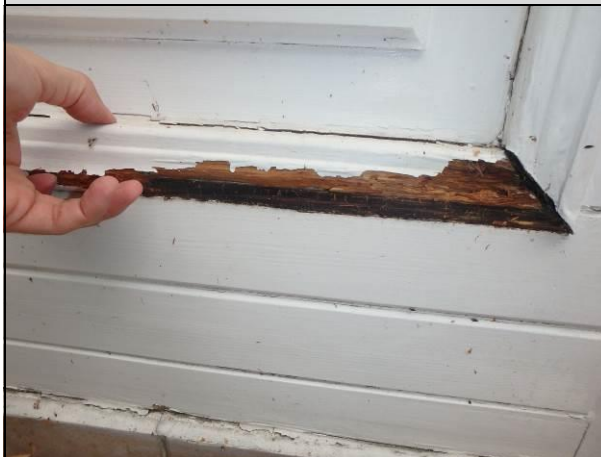
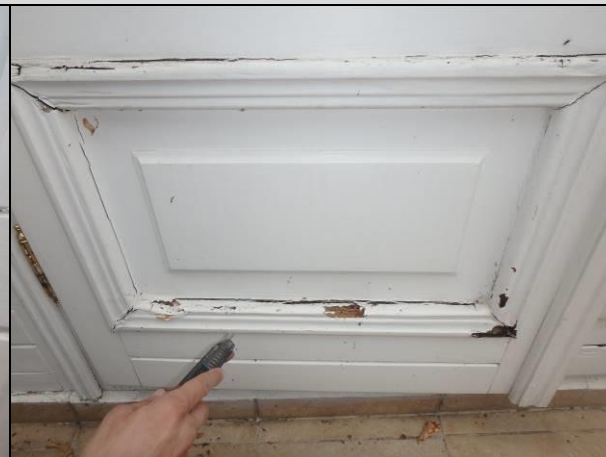
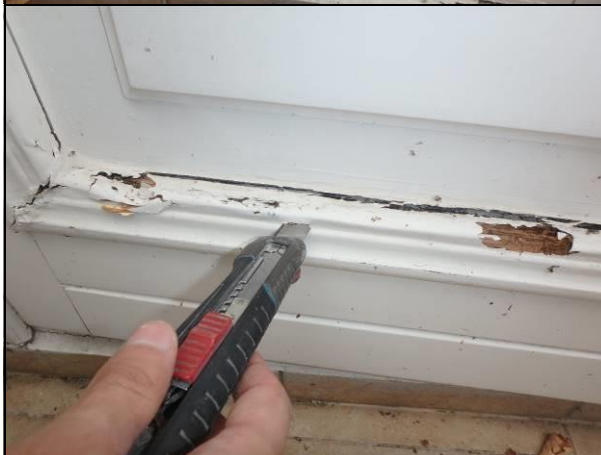
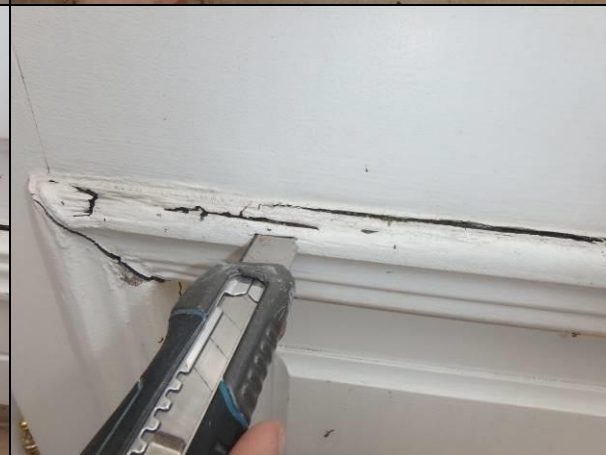
Fot. 39, 40. Przykładowe, występujące miejscowo zbutwiałe elementy drewniane

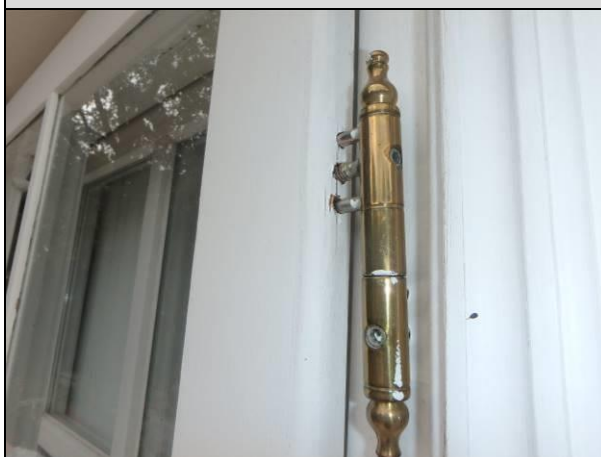
Fot. 41. Przykładowe pęknięcie ramy okiennej przy zawiasie.

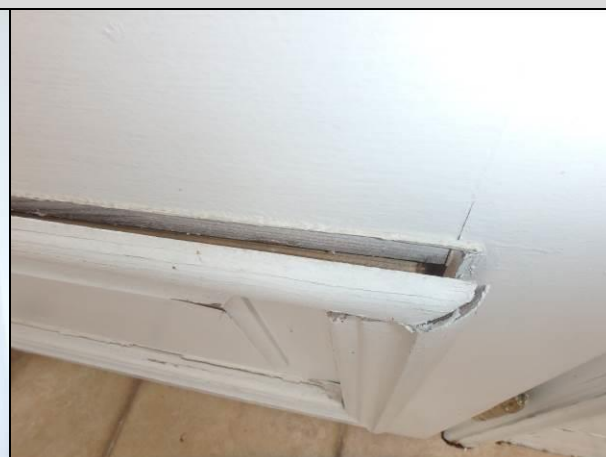
Fot. 41. Przykładowe uszkodzenie ramki mocującej ozdobną płycinę.

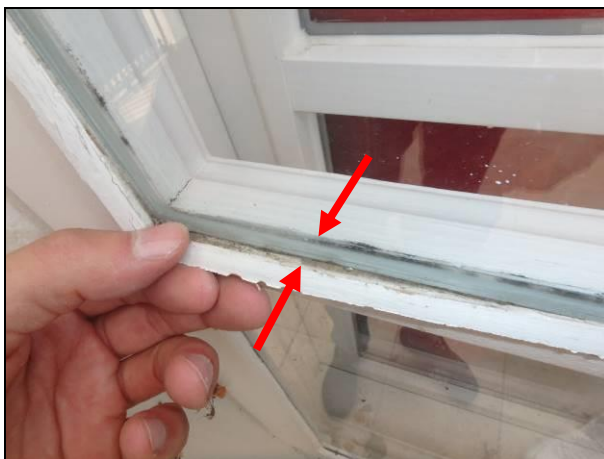
**Fot. 43, 44.** Przykładowe uszkodzenie ramki mocującej szybę okienną

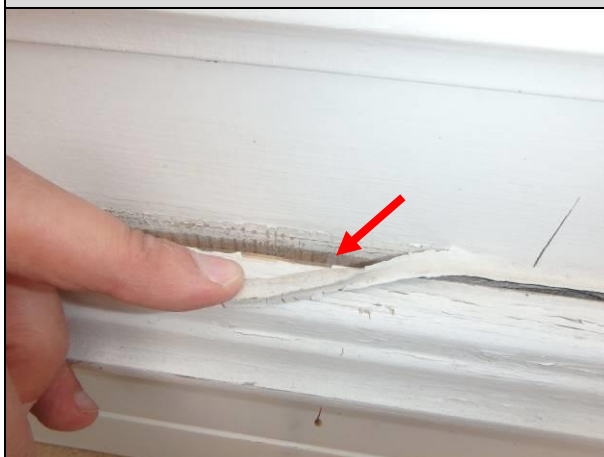
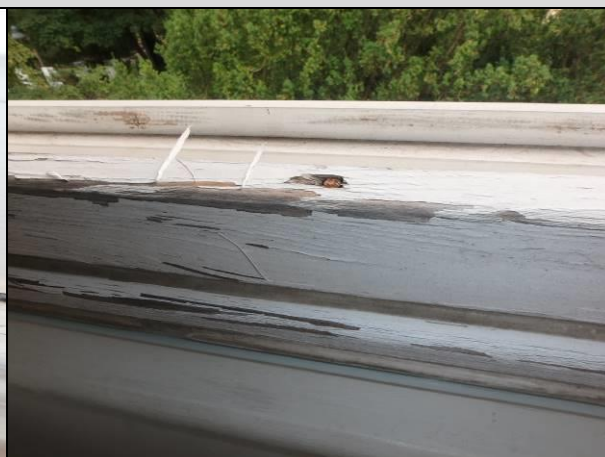
**Fot. 41.** Miejscowe wtórne naprawy przy pomocy poliuretanowych mas uszczelniających..

**Fot. 42.** Przykładowe złuszczenie powłoki malarskiej.

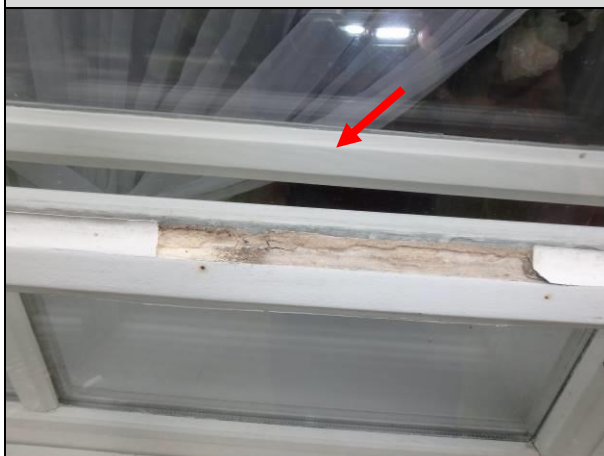
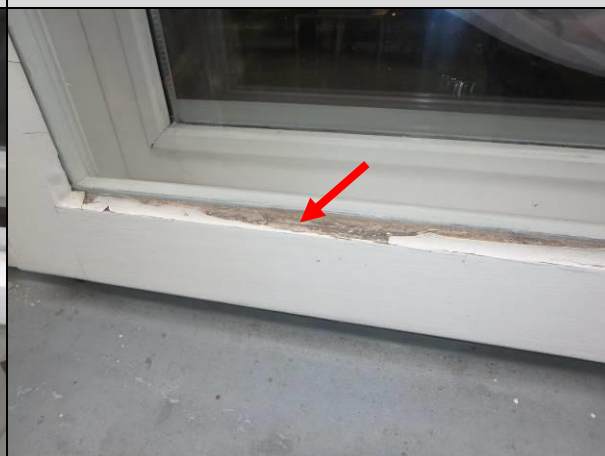
**Fot. 41.** Przykładowe ubytki kitu szklarskiego.

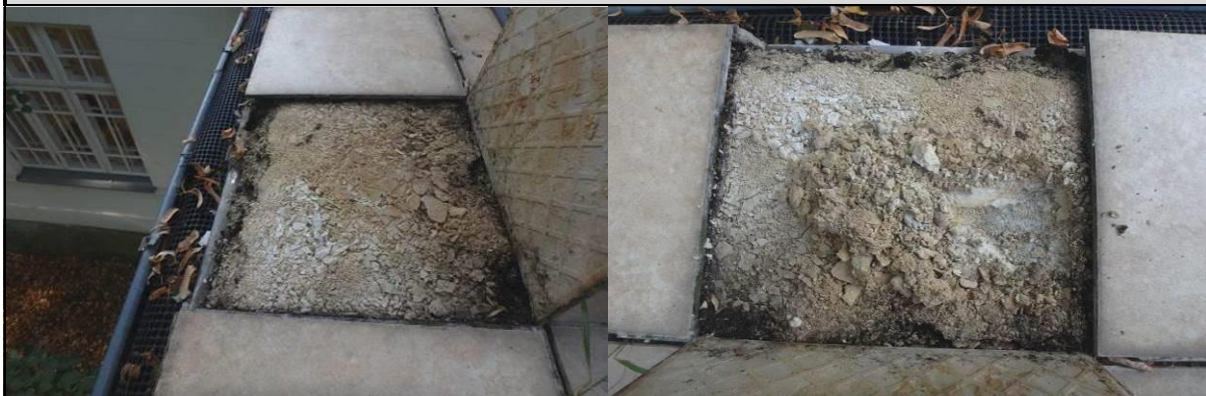
- ❑ Płytki nienośna, niezwiązana z podłożem – możliwa do zdjęcia w całości bez użycia narzędzi. (fot. 03\_1, 03\_2);
- ❑ Zaprawa klejąca widocznie zdegradowana, nienośna (fot. 03\_1, 03\_2);
- ❑ Brak izolacji podpłytkowej (fot. 03\_1, 03\_2);
- ❑ Pod warstwą kleju warstwa szlichty zbrojonej za pomocą siatki Ledóchowskiego oraz siatką z drutów stalowych (fot. 03\_3, 03\_4). Struktura szlichty zwietrzała – nienośna.
- ❑ Pod szlichtą zastosowano izolację z wątpliwej jakości masy bitumicznej – izolacja spękana, „krucha”. Zastosowana izolacja utraciła swoje zdolności izolacyjne.

**Fot 03\_1, 03\_2.** Płytki wraz z zaprawą klejącą nienośna – możliwa do zdjęcia w całości bez użycia narzędzi. Brak izolacji podpłytkowej.

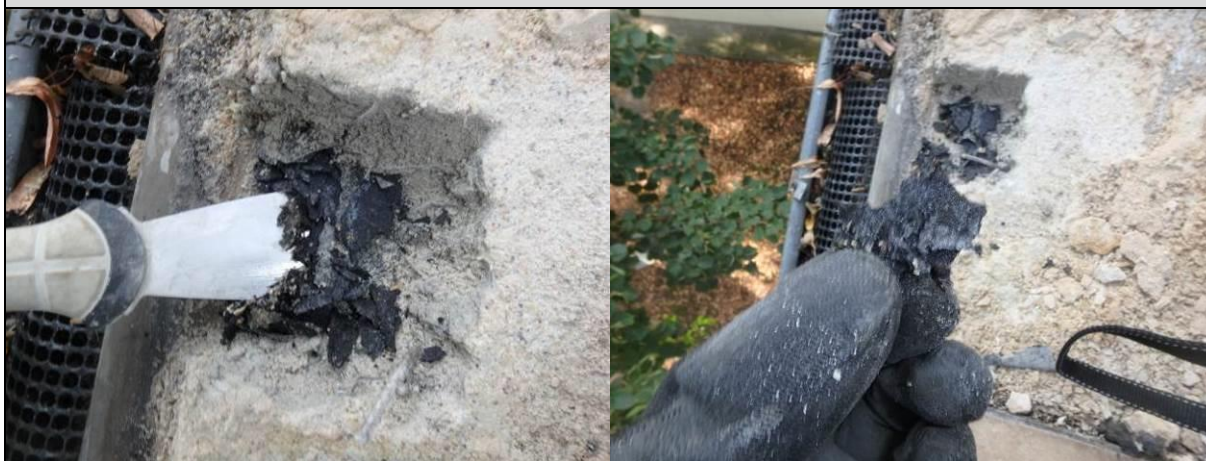
**Fot. 04\_5, 04\_6.** Zastosowana izolacja bitumiczna wątpliwej jakości – „krucha” - nieelastyczna.

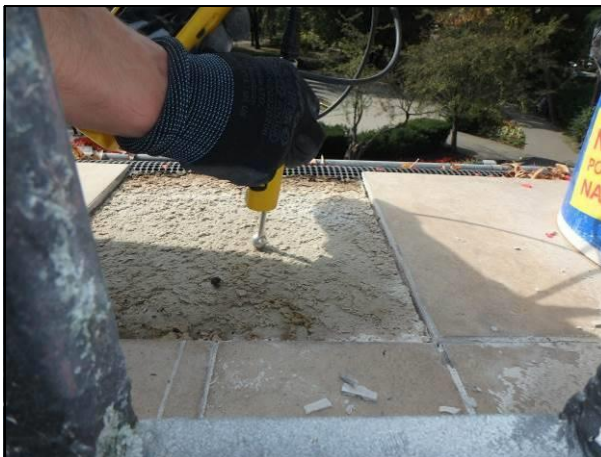
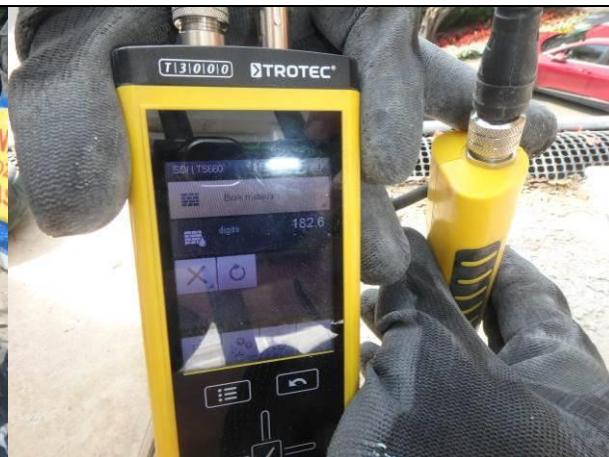
- ❑ Płytki nienośna, niezwiązana z podłożem – możliwa do zdjęcia w całości (**fot. 05\_1, 05\_2**);
- ❑ Zaprawa klejąca widocznie zdegradowana, nienośna. Pomiar wilgotności górnej powierzchni kleju 182,6 [digits] – przegroda mokra (**fot. 05\_3, 05\_4**);

**Fot. 05\_3, 05\_4).** Zaprawa klejąca widocznie zdegradowana. Pomiar wilgotności górnej powierzchni kleju **182,6 [digits]** – przegroda mokra.

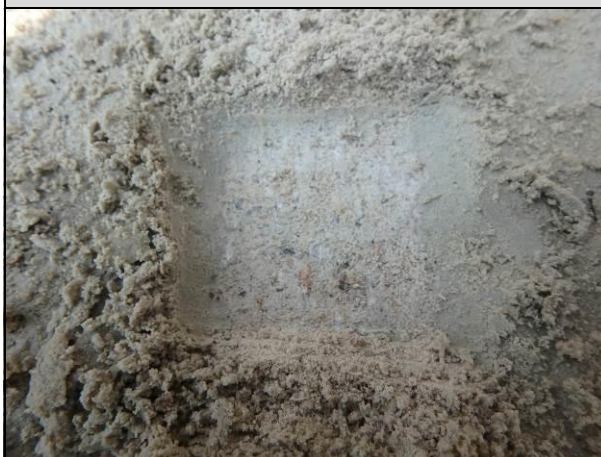
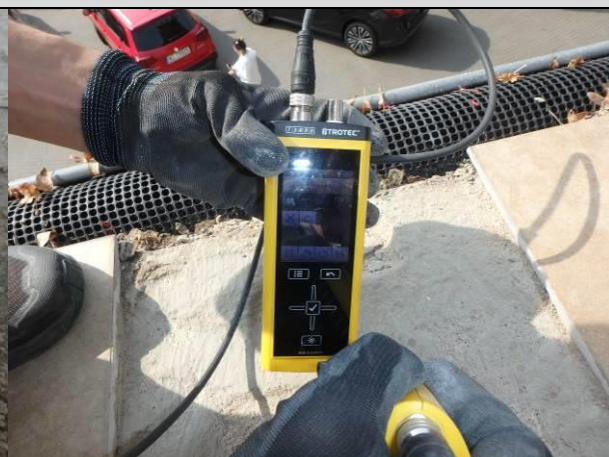
- ❑ Brak izolacji podpłytkowej (**fot. 05\_5**);
- ❑ Pod warstwą kleju warstwa szlichty grubości 3cm widocznie zawilgocona. Pomiar wilgotności górnej powierzchni 170,0 [digits] – przegroda mokra (**fot. 05\_6**). Pomiar wilgotności w pobliżu dolnej powierzchni 186,8 [digits] – przegroda mokra (**fot. 05\_7, 05\_8**);

**Fot 05\_5.** Pod płytką szlichta cementowa niezabezpieczona izolacją podpłytkową

**Fot 05\_6).** Pomiar wilgotności górnej powierzchni szlichty **170,0 [digits]** – przegroda mokra.

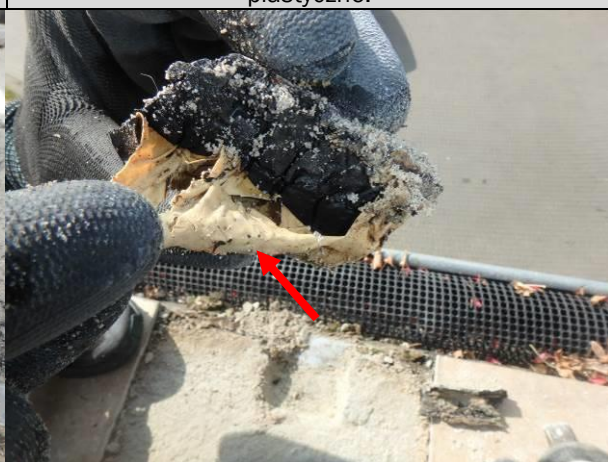
**Fot 05\_12.** Pod izolacją bitumiczną stwierdzono obecność dodatkowej warstwy izolacji z „folii w płynie”.

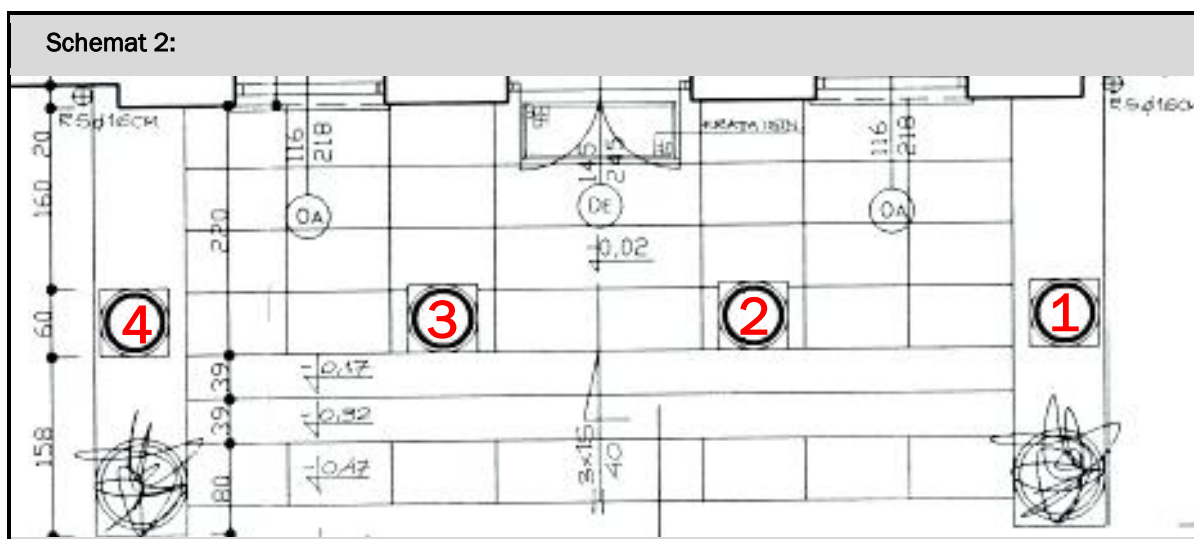
TABELA nr 1: POMIARY ZAWILGOCEŃ SŁUPÓW KONSTRUKCYJNYCH				
[1]	[2]	[3]	[4]	[5]
Lp.	opis miejsca pomiaru	materiał	odczytana wartość indykatywna [digits]	ocena zawilgożenia
1	Przy podstawie słupa	cegła	-	-
		tynk	107,0	silnie zawilgocony
	Słup na wysokości ~ 0,2m	tynk	108,0	silnie zawilgocony
	Słup na wysokości ~ 0,5m	tynk	87,0	silnie zawilgocony
	Słup na wysokości ~ 1m	tynk	63,0	średnio zawilgocony
2	Przy podstawie słupa	cegła	188,0	mokry
		tynk	123,0	mokry
	Słup na wysokości ~ 0,2m	tynk	103,0	silnie zawilgocony
	Słup na wysokości ~ 0,5m	tynk	82,0	silnie zawilgocony
	Słup na wysokości ~ 1m	tynk	60,0	nieznacznie zawilgocony
3	Przy podstawie słupa	cegła	184,0	mokry
		tynk	121,0	mokry
	Słup na wysokości ~ 0,2m	tynk	98,0	silnie zawilgocony
	Słup na wysokości ~ 0,5m	tynk	67,0	średnio zawilgocony
	Słup na wysokości ~ 1m	tynk	47,0	nieznacznie zawilgocony
4	Przy podstawie słupa	cegła	-	-
		tynk	98,0	silnie zawilgocony

Słup na wysokości ~ 0,2m	tynk	102,0	silnie zawilgocony
	Słup na wysokości ~ 0,5m	tynk	63,0	średnio zawilgocony
	Słup na wysokości ~ 1m	tynk	60,0	nieznacznie zawilgocony

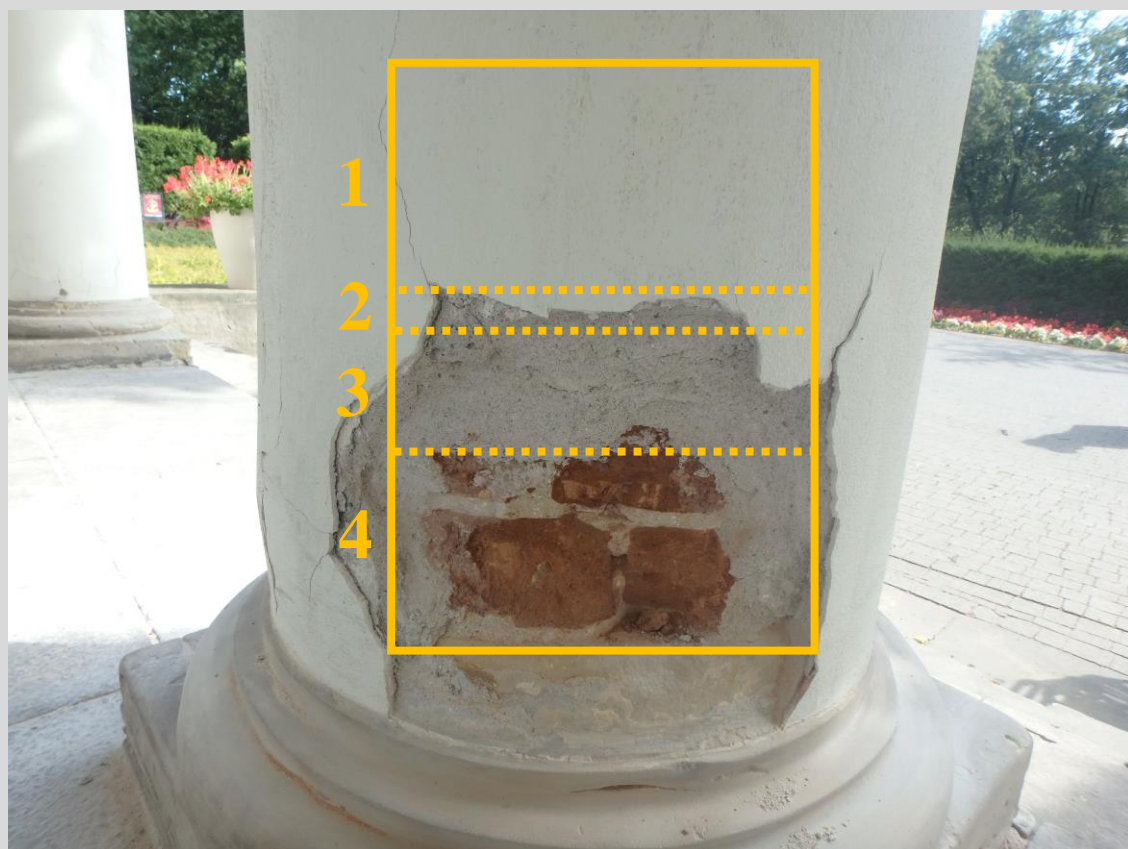
1	2	3	4
Szpachlówka tynkarska w kolorze NCS S 0502-Y – wtórna warstwa remontowa z ostatniego remontu	Farba	Tynk cementowo – wapienny	Mur ceglany
Fotografia S_1 Profil warstw tynkarskich słupów konstrukcyjnych przed wejściem głównym.
