## **INWENTARYZACJA DRZEW**

**kolidujących z przedsięwzięciem pn. Budowa ścieżki rowerowej Jaroszewo -Żnin od istniejącego ciągu rowerowego przy węźle drogi ekspresowej S5 Żnin - Północ do istniejącego ciągu pieszo-rowerowego, ul. Mickiewicza w Żninie**

CZERWIEC 2024 r.

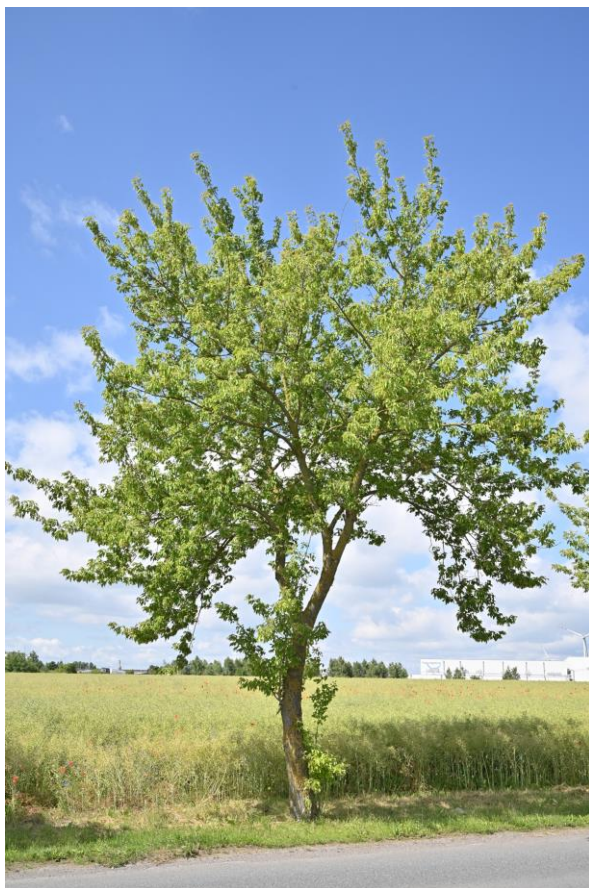
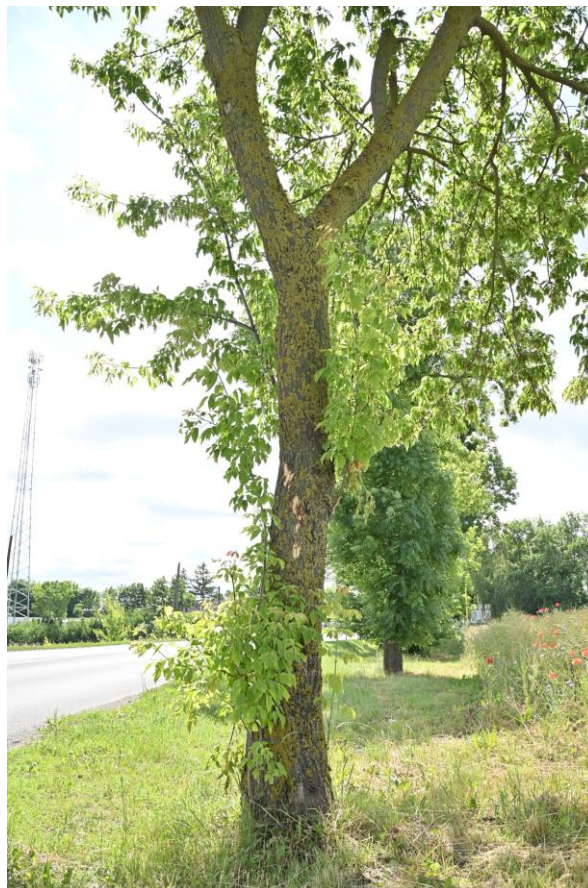
Drzewo o rozłożystej i dość regularnej koronie. Pień rozwidla się na wysokości 3 m. Pomimo takich wad jak zabitka na pniu oraz blizny po odcinanych gałęziach w koronie oraz na pniu stan zdrowotny drzewa jest dobry. Na pniu stwierdzono plechę porostu złotorost ścienny (*Xanthoria parietina*). W dniu kontroli drzewo nie stanowiło miejsca lęgowego dla ptaków - brak gniazd oraz dziupli. Klon jesionolistny jest gatunkiem obcym w Polsce i zaliczony został do gatunków inwazyjnych, czyli w niektórych lokalizacjach i siedliskach jest niebezpieczny dla rodzimej flory.

Fot. 1 i 2 - klon jesionolistny - drzewo nr 1 - widoczny pokrój oraz rozwidlenie pnia.

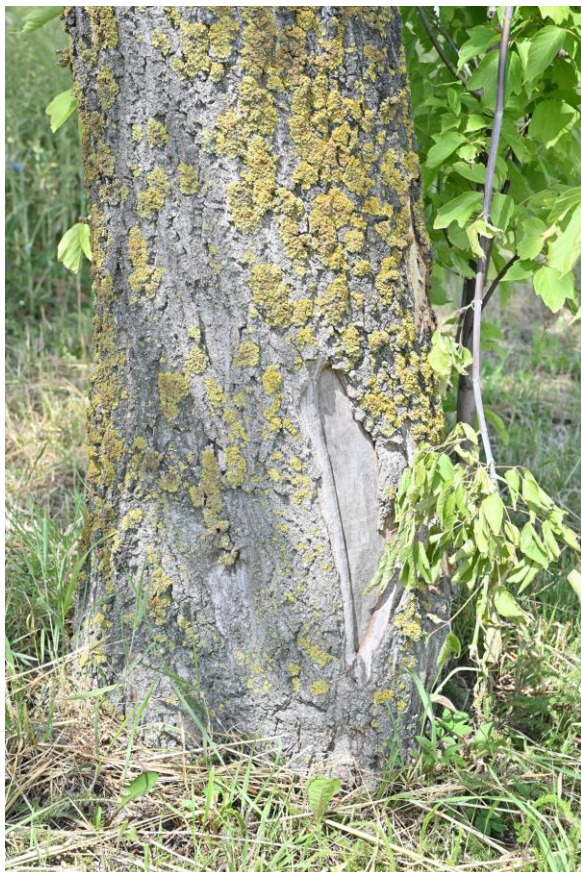
Fot. 3 - pień drzewa nr 1 z widoczną zabitką oraz plechą złotorostu ściennego.

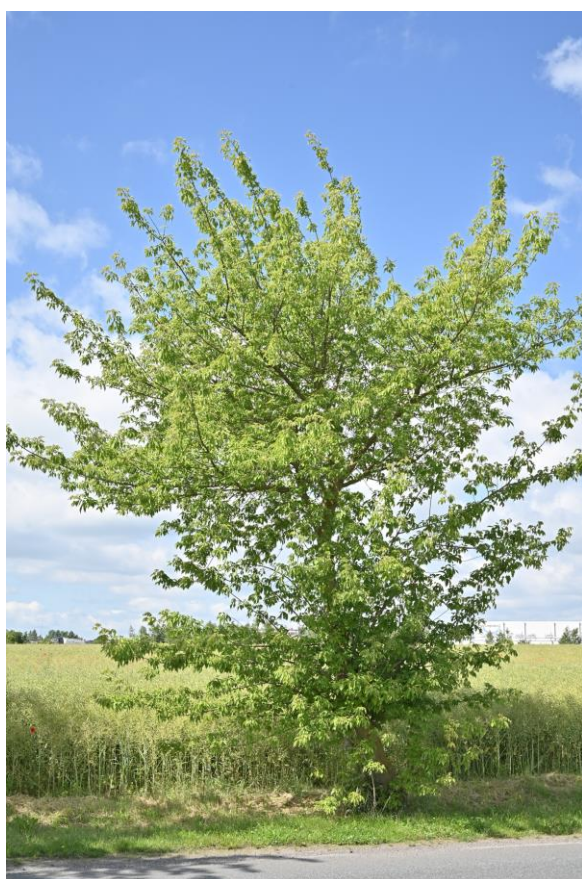
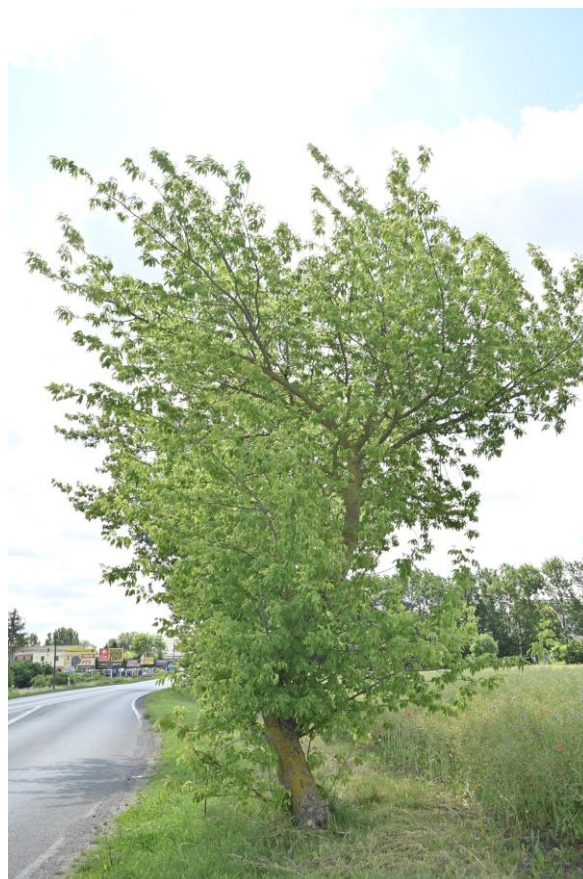
Klon jesionolistny o nieregularnym pokroju korony a także formie pnia, który wyrasta do wysokości ok. 160 cm pochylony pod kątem ok. 50° w kierunku południowym, po czym pod zbliżonym do wspomnianego nachyleniem (50 - 60°) odbija w kierunku zachodnim. Pień ugałęziony (wilki) od gruntu. Pomijając deformację pnia stan zdrowotny drzewa jest dobry. Na pniu stwierdzono plechę porostu złotorost ścienny (*Xanthoria parietina*). W dniu kontroli drzewo nie stanowiło miejsca lęgowego dla ptaków - brak gniazd oraz dziupli. Klon jesionolistny jest gatunkiem obcym w Polsce i zaliczony został do gatunków inwazyjnych, czyli w niektórych lokalizacjach i siedliskach niebezpieczny dla rodzimej flory.

Fot. 4 i 5 - klon jesionolistny - drzewo nr 2 - widoczny pokrój korony.

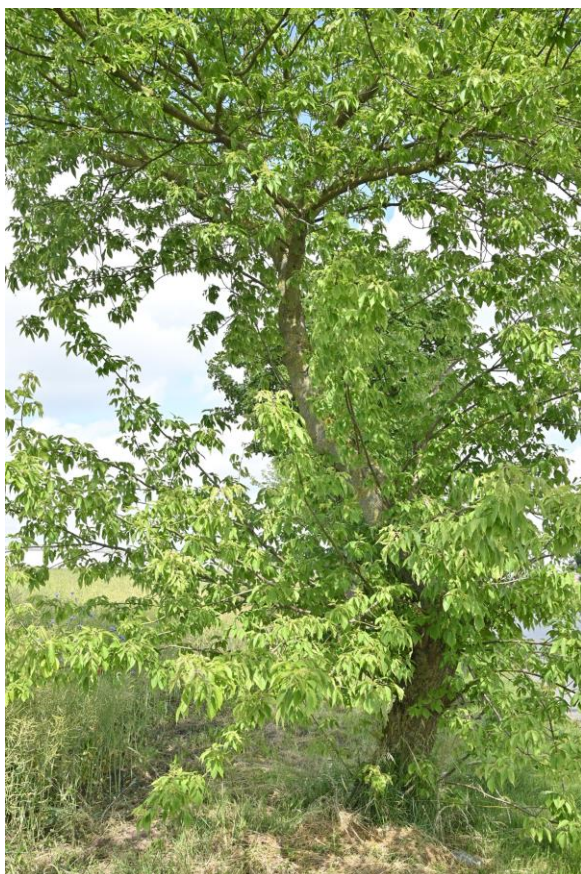
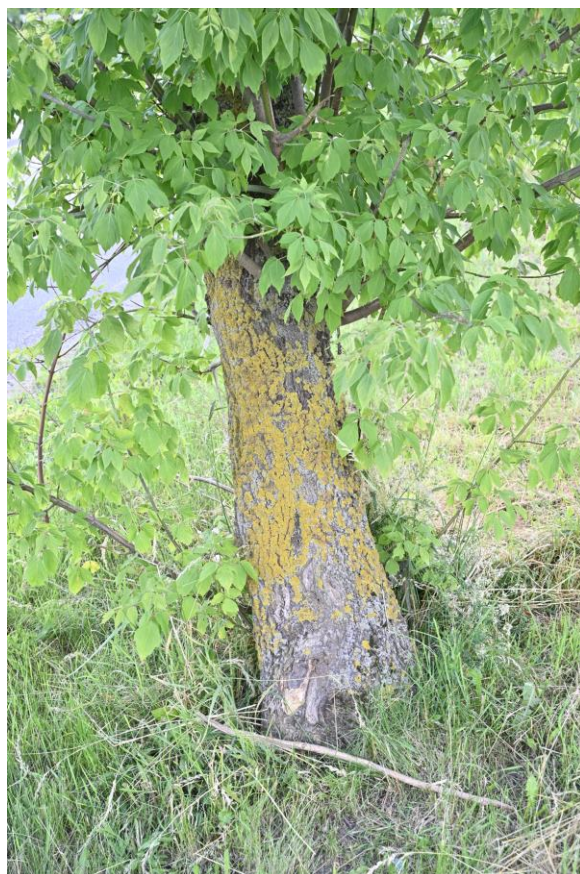
Fot. 6 i 7 - klon jesionolistny - drzewo nr 2 - widoczna deformacja pnia oraz plecha złotorostu ściennego na korze.

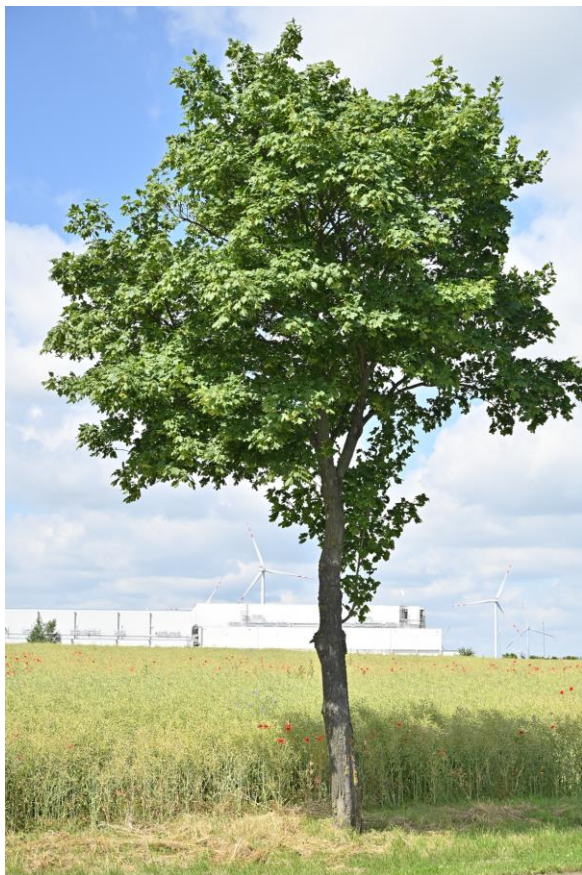
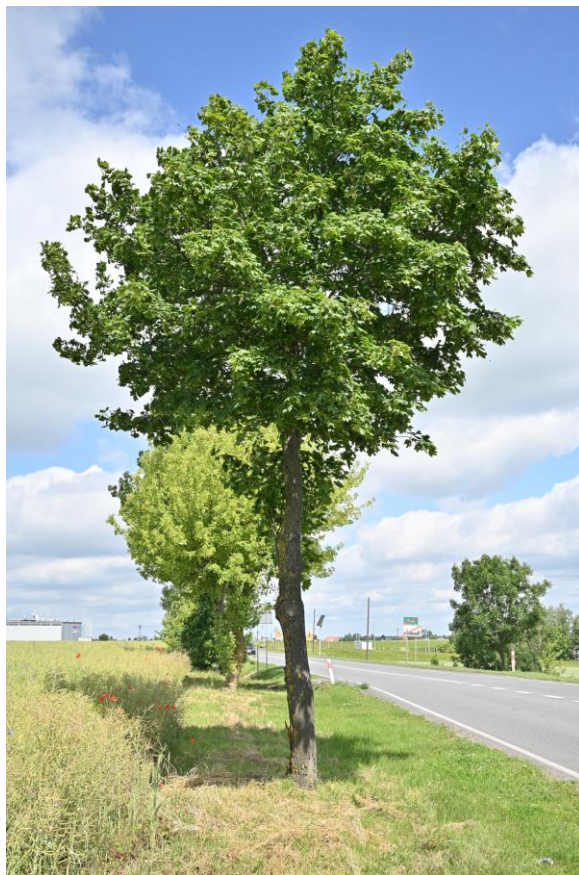
Drzewo o prostym pniu i regularnej, zwartej koronie ukształtowanej częściowo przez podcinanie gałęzi na pniu, na którym stwierdzono liczne zarastające blizny po odciętych gałęziach. Niektóre z widoczną zgnilizną twardą oraz miękką. Na pniu od strony wschodniej duża i długa zabitka, na powierzchni której widoczne są ślady bytowania (żery) szkodników wtórnych drewna. Dodatkowo na pniu stwierdzono świeże odarcia kory oraz występowanie porostu złotorostu ściennego (*Xanthoria parietina*). W dniu kontroli drzewo nie stanowiło miejsca lęgowego dla ptaków - brak gniazd oraz dziupli. Stan zdrowotny średni.

Fot. 8 i 9 - klon zwyczajny - drzewo nr 3 - widoczny pokrój korony oraz pnia.

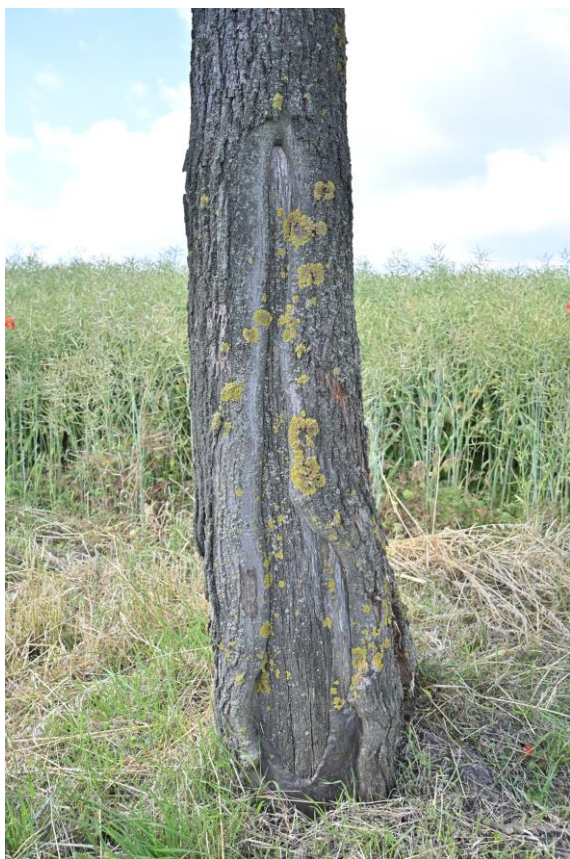
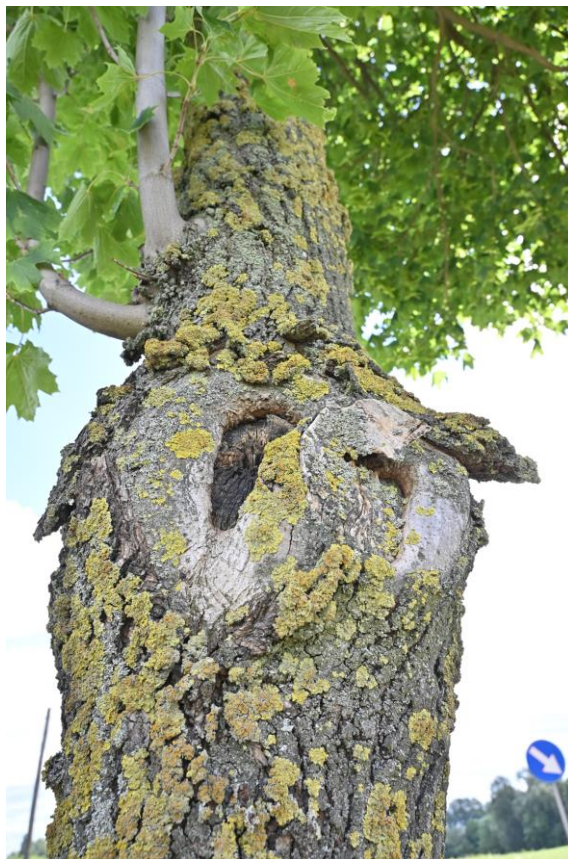
Fot. 10 i 11 - widoczne opisane wady na pniu drzewa nr 3 (zabítka oraz zgnilizna w bliźnie).

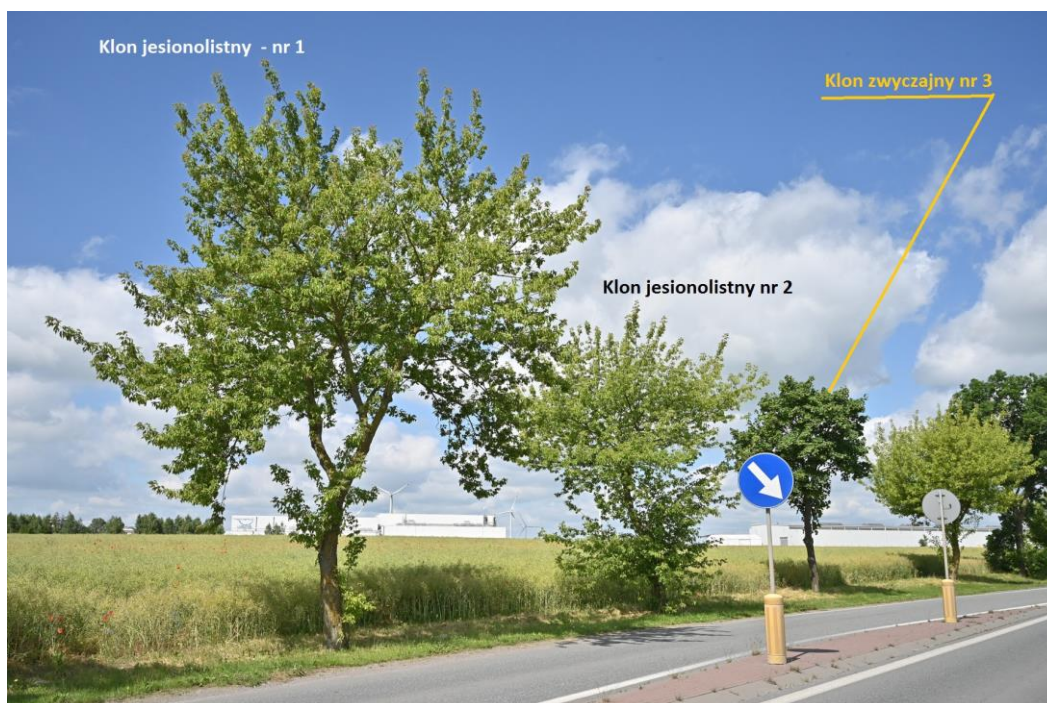
Fot. nr 12 - widok na wszystkie drzewa opisane w niniejszym opracowaniu.
