**PROTOKÓŁ nr 20/2024**

**OKRESOWEJ KONTROLI ROCZNEJ DROGI**

<b>ZARZĄDCA DROGI:</b>	Zarząd Powiatu w Nowym Dworze Gdańskim
<b>DATA PRZEPROWADZENIA KONTROLI:</b>	13.11.2024 r.
<b>NAZWA DROGI:</b>	St. Pomp – Osłonka
<b>NUMER DROGI:</b>	2321 G
<b>KATEGORIA DROGI:</b>	powiatowa
<b>DŁUGOŚĆ:</b>	0.720 km

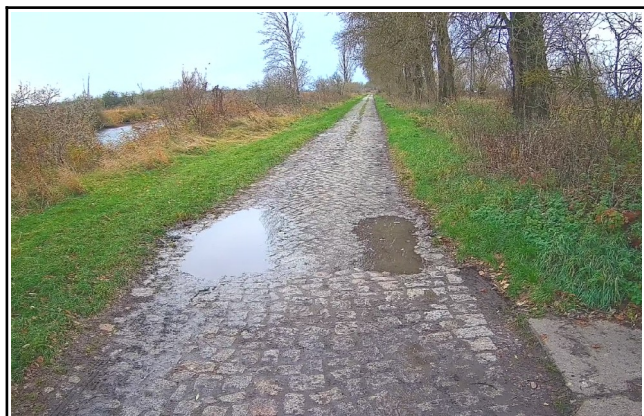
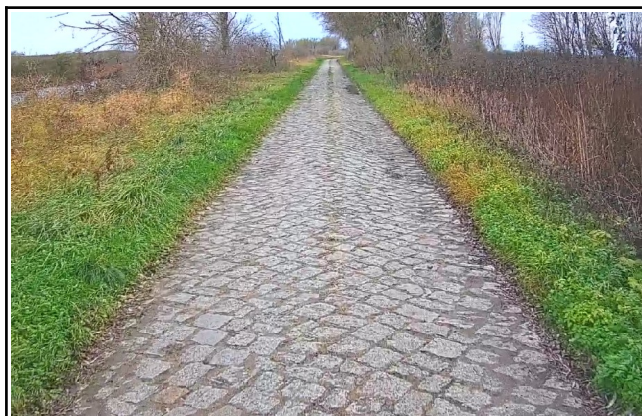
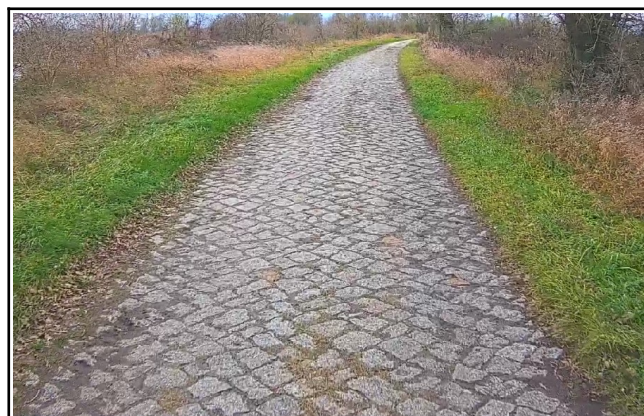
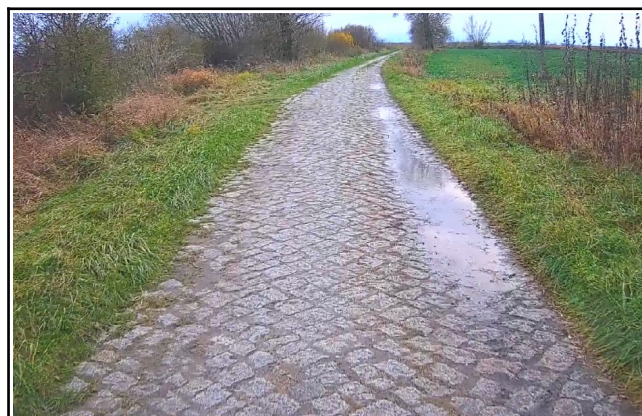
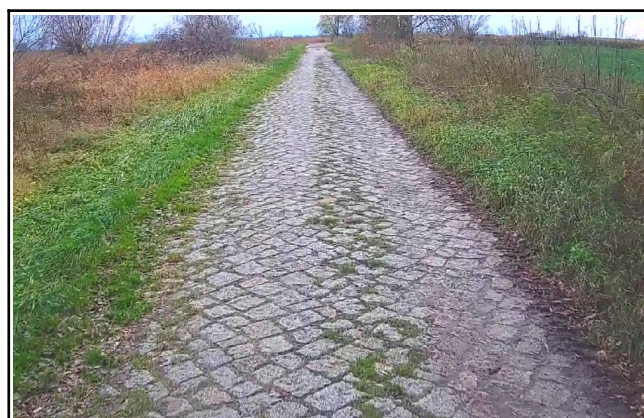
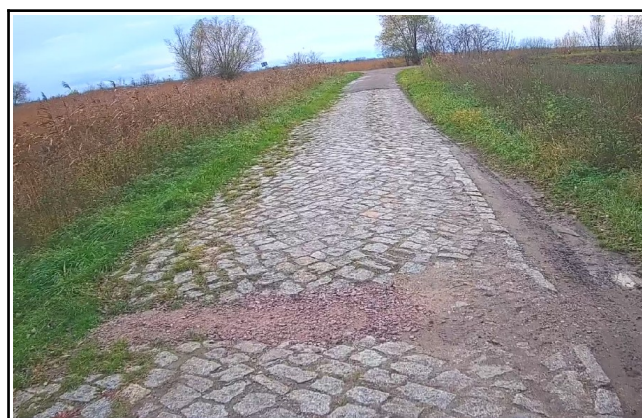
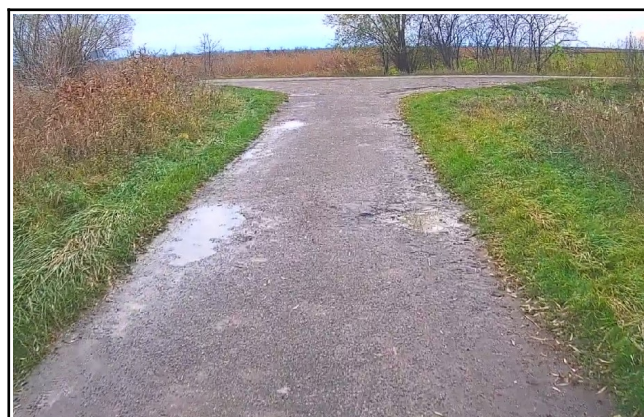
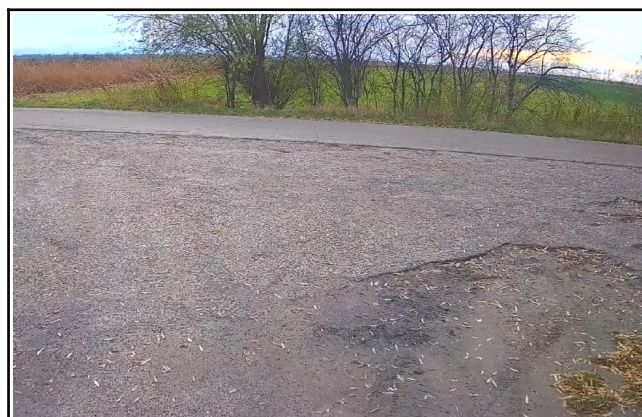
**ZAŁĄCZNIK – dokumentacja fotograficzna:**

0+000 – 0+720 nierówności nawierzchni,  
0+658; 0+684 – 0+720 ubytki nawierzchni,  
0+684 – 0+720 ubytki warstwy ścieralnej nawierzchni,  
0+684 – 0+720 spękania siatkowe nawierzchni.

pobocza zawyżone oraz porośnięte przez roślinność.

rowy porośnięte przez roślinność.

Droga na odcinku 0+000 – 0+684 posiada nawierzchnię z kostki kamiennej w stanie zadowalającym. Na odcinku 0+684 – 0+720 nawierzchnia z masy bitumicznej w stanie złym. Występują liczne nierówności, spękania oraz ubytki nawierzchni. Pobocza są zawyżone oraz porośnięte przez roślinność. Przydrożne rowy są porośnięte przez roślinność. Celem poprawy stanu technicznego i wartości użytkowej drogi należy przeprowadzić bieżące, regularne zabiegi utrzymaniowe.

- wyrównać nawierzchnię,
- uzupełnić ubytki nawierzchni,
- wymienić nawierzchnię na nową na odcinku 0+684 – 0+720,
- wyrównać nawierzchnię pobocza,
- usunąć roślinność porastającą pobocza,
- usunąć roślinność porastającą rowy.
