**PROTOKÓŁ nr 24/2024**

**OKRESOWEJ KONTROLI ROCZNEJ DROGI**

<b>ZARZĄDCA DROGI:</b>	Zarząd Powiatu w Nowym Dworze Gdańskim
<b>DATA PRZEPROWADZENIA KONTROLI:</b>	13.11.2024 r.
<b>NAZWA DROGI:</b>	Port rybacki – Stegna
<b>NUMER DROGI:</b>	2325 G
<b>KATEGORIA DROGI:</b>	powiatowa
<b>DŁUGOŚĆ:</b>	2.466 km

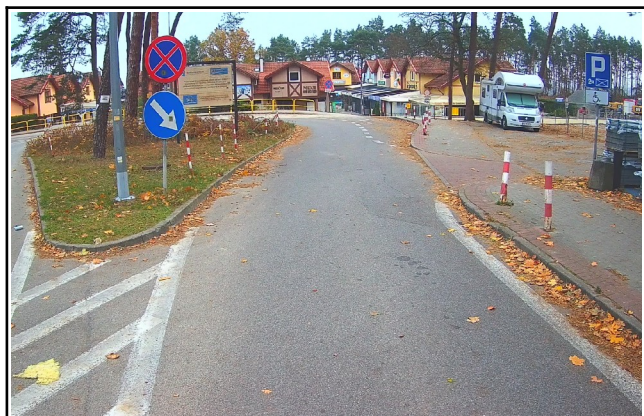
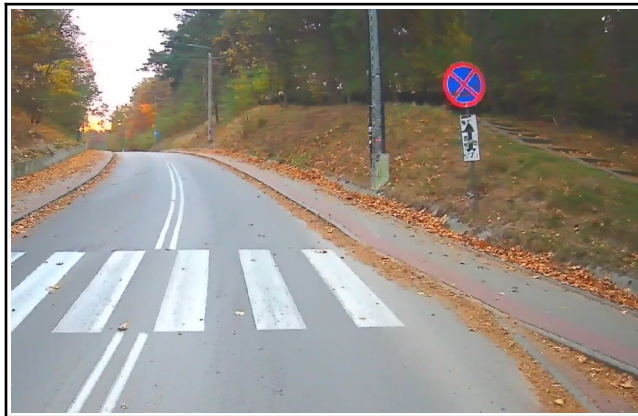
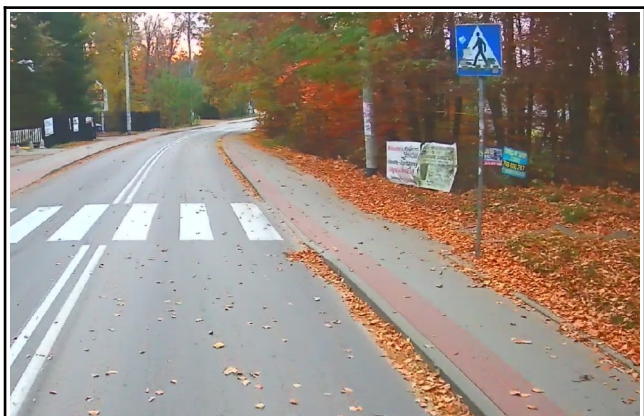
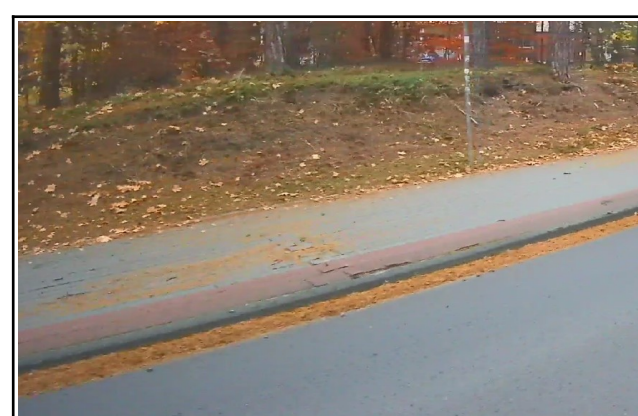
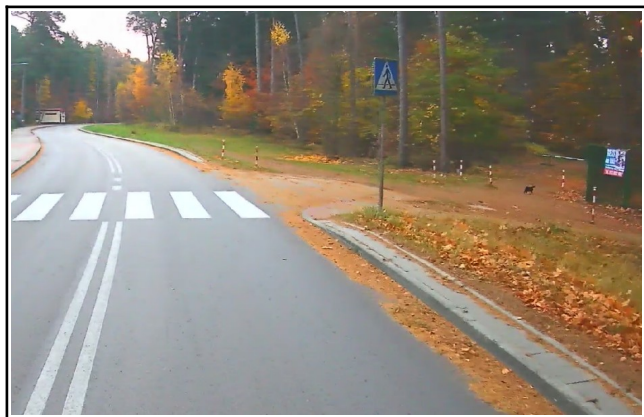
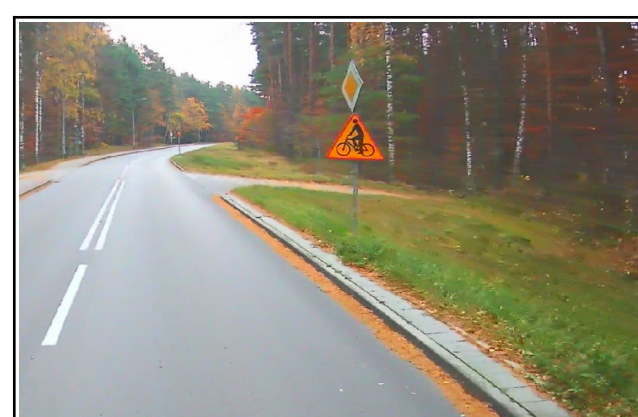
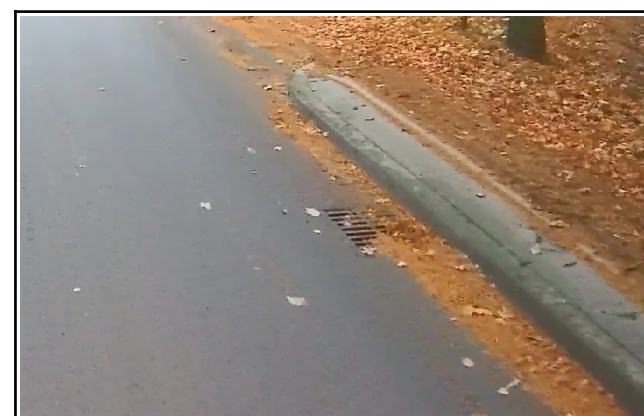
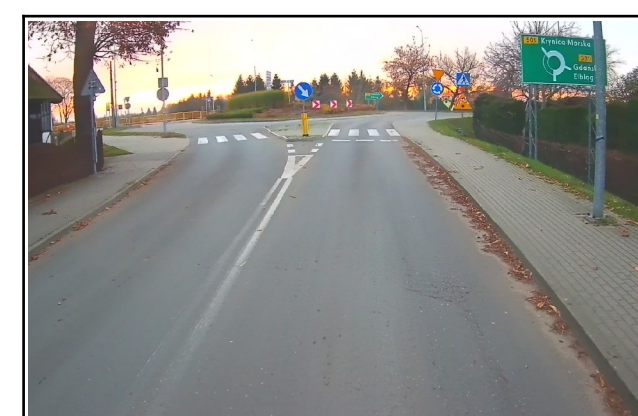
**ZAŁĄCZNIK – dokumentacja fotograficzna:**

2+464 – 2+469 spękania podłużne nawierzchni,

2+475 spękanie siatkowe nawierzchni,

2+475 spękanie poprzeczne nawierzchni.

0+248; 1+404; 1+473; 1+545; 1+592; 1+782; 1+915; 2+018; 2+056; 2+191; 2+373; 2+410  
zasypana kanalizacja deszczowa prawa,

0+249; 1+403; 1+589; 1+915 zasypana kanalizacja deszczowa lewa,

0+840 – 0+845; 0+858; 0+861; 0+940 – 0+944; 1+154; 1+359 uszkodzona nawierzchnia chodnika  
z lewej strony,

0+116; 0+317 znak pionowy D-6 zasłonięty przez roślinność,

0+117 uszkodzony znak pionowy B-36 i T-25b,

0+248; 0+254; 0+312; 0+470; 0+550 uszkodzony znak pionowy D-6,

0+504 zanieczyszczona tarcza znaku D-1,

0+840 znak pionowy D-6 ustawiony w złym kierunku,

1+030 znak pionowy D-1 ustawiony w złym kierunku,

2+262 wyblakła tarcza znaku A-10,

2+355 znak pionowy D-1 zasłonięty przez roślinność,

- wykonanie naprawy występujących spękań,
- udrożnić kanalizację deszczową prawą i lewą,
- dokonać naprawy uszkodzonej nawierzchni chodnika,
- usunąć roślinność zasłaniającą znak pionowy D-6 i D-1,
- wymienić znak pionowy B-36, T-25b, D-6 na nowy,
- wyczyścić tarczę znaku D-1,
- ustawić znak pionowy D-6 i D-1 w sposób prawidłowy,
- wymienić tarczę znaku pionowego A-10 na nową.
