INWENTARYZACJA DENDROLOGICZNA I GOSPODARKA DRZEWOSTANEM kolidującym z projektowaną siecią wodociągową

Inwestycja: Budowa sieci wodociągowej w drodze bocznej od ulicy Głównej, na działce ew. nr 448, 989/1, 995/1 i 1006 z obrębu 0007 z włączeniem do istniejącej sieci wodociągowej w drodze powiatowej w ul. Głównej w Nowej Wsi

Inwestor: GMINA MICHAŁOWICE Z SIEDZIBĄ W REGUŁACH,
ALEJA POWSTAŃCÓW WARSZAWY 1,
05-816 MICHAŁOWICE

WARSZAWA, CZERWIEC 2024 R.

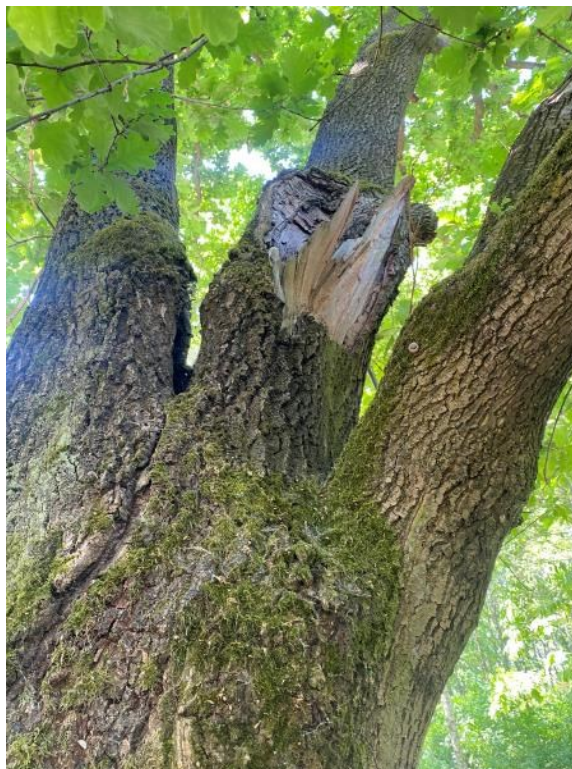
1.	Dąb szypułkowy	<i>Quercus robur</i>	210; 259	15	15	-	Pokrój drzewa prawidłowy, pień prosty, na pniu mech oraz porosty, na jednym z pni zgorzel słoneczna zabliźniona, widoczne rany po cięciu, niezabezpieczone, tkanka przyranna widoczna tylko miejscami, korona rozłożysta, drzewo rozwidła się na wysokości 50cm, w rozwidleniu oraz w górnych partiach pnia widoczny głęboki ubytek, drzewo może stanowić zagrożenie, jeden z pni rozwidła się na wysokości około 4m na trzy, widoczny głęboki ubytek w rozwidleniu oraz ułamany duży konar, uwidocznione korzenie, posusz ok.10% KONDYCJA MOCNO OSŁABIONA	4	B/C	1	U	KOLIZJA SYSTEMU KORZENIOWEGO Z PRZEBIEGIEM SIECI ORAZ LOKALIZACJĄ HYDRANTU Odległość od sieci mniej niż 2m! Zalecana EKSPERTYZA DENDROLOGICZNA w celu określenia stopnia wypróchnienia pnia, konieczne pilne działania! Dla sieci prace bezywkopowe, komorę prac należy wykonywać ręcznie, bez użycia ciężkiego sprzętu, ekrany korzeniowe w wykopie otwartym pod hydrant

Fot. 1 Wyłamany konar i widoczny ubytek wgłębny w rozwidleniu drzewa nr 1 (J.M.)

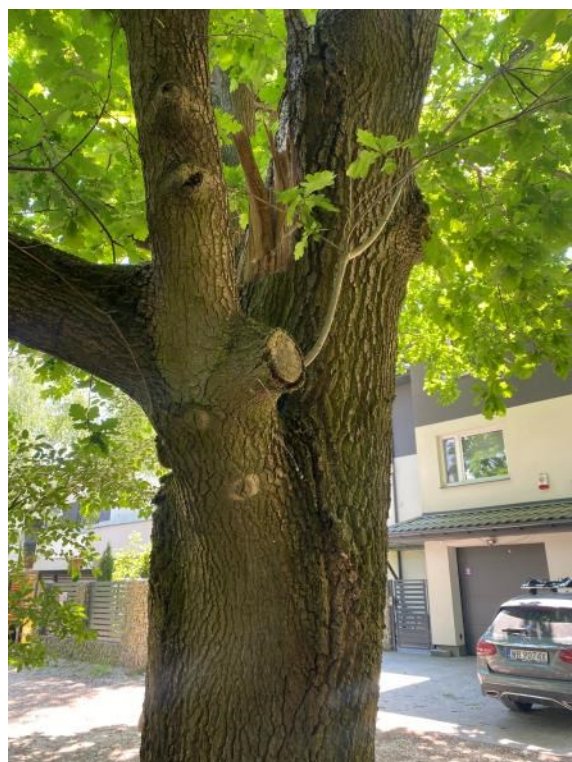
Fot. 2 Widok na drzewo nr 1 (J.M.)

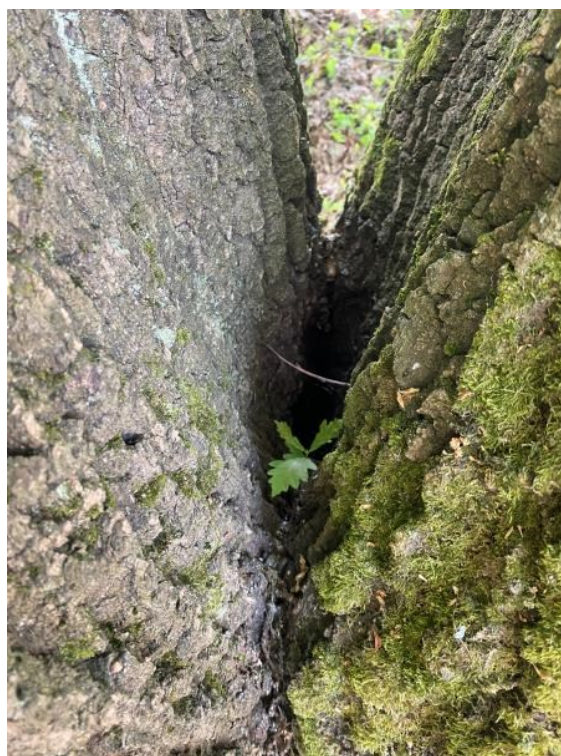
Fot. 3 Drzewo nr 1 – ubytek wgłębny w rozwidleniu pnia (J.M.)

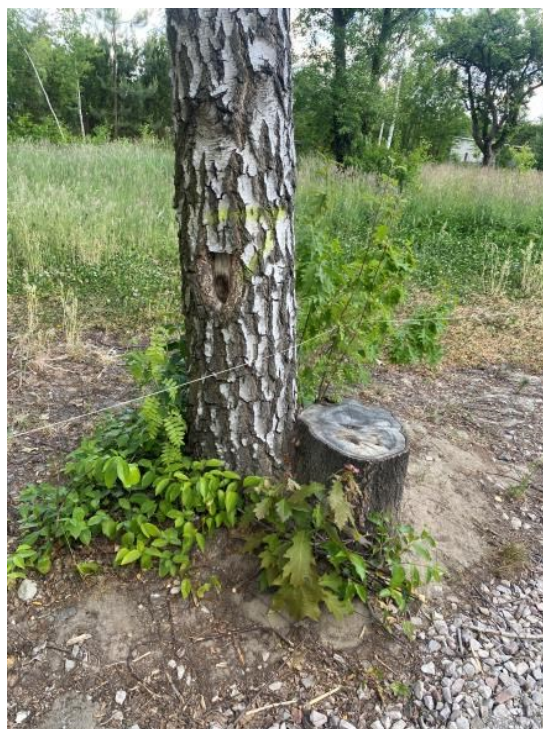
7.	Brzoza brodawkowata	<i>Betula pendula</i>	122	8	15	-	Pień prosty, pokrój prawidłowy, wycięty pień przy podstawie, ubytki na pniu, na wysokości około 60cm ubytek z widoczną tkanką przyranną, przy pniu niewielki nasyp świadczący o podniesieniu poziomu gruntu wokół pnia, pień prosty, pokrój prawidłowy, kilka połamanych gałęzi KONDYCJA DOBRA	1	A	1	B	KOLIZJA SYSTEMU KORZENIOWEGO Z PRZEBIEGIEM SIECI Odległość od sieci mniej niż 2m! ZACHOWANIE, SOZ, metoda prowadzenia prac bezwykopowa, w rejonie korzeni prace należy wykonywać ręcznie, bez użycia ciężkiego sprzętu

Fot. 4 Drzewo nr 7 (J.M.)

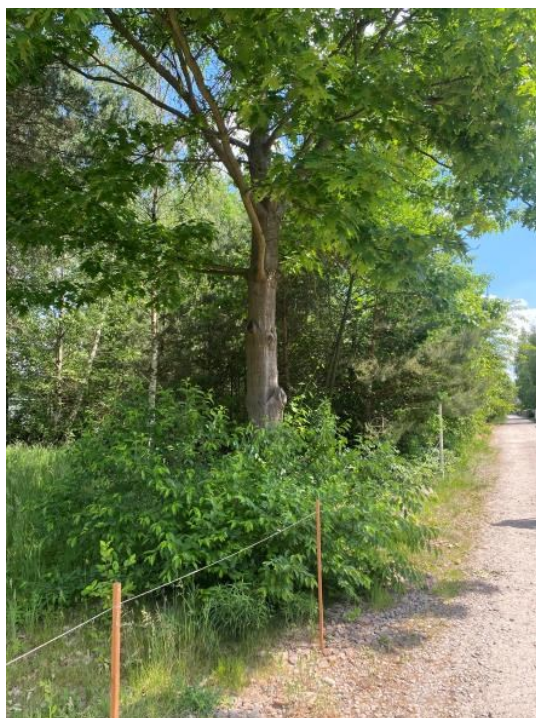
10.	Dąb czerwony	<i>Quercus rubra</i>	139	10	11	-	Pień prosty, widoczne pojedyncze korzenie, na pniu rany po cięciu gałęzi i konarów, część z tkanką przyranną, posusz 15%, wokół pnia podrosty z rodzaju Prunus KONDYCJA BARDZO DOBRA	1	A	1	B	KOLIZJA SYSTEMU KORZENIOWEGO Z PRZEBIEGIEM SIECI ZACHOWANIE, SOZ, metoda prowadzenia prac bezwykopowa, w rejonie korzeni prace należy wykonywać ręcznie, bez użycia ciężkiego sprzętu, ekrany korzeniowe w wykopie otwartym

Fot. 5 Drzewo nr 10 (J.M.)

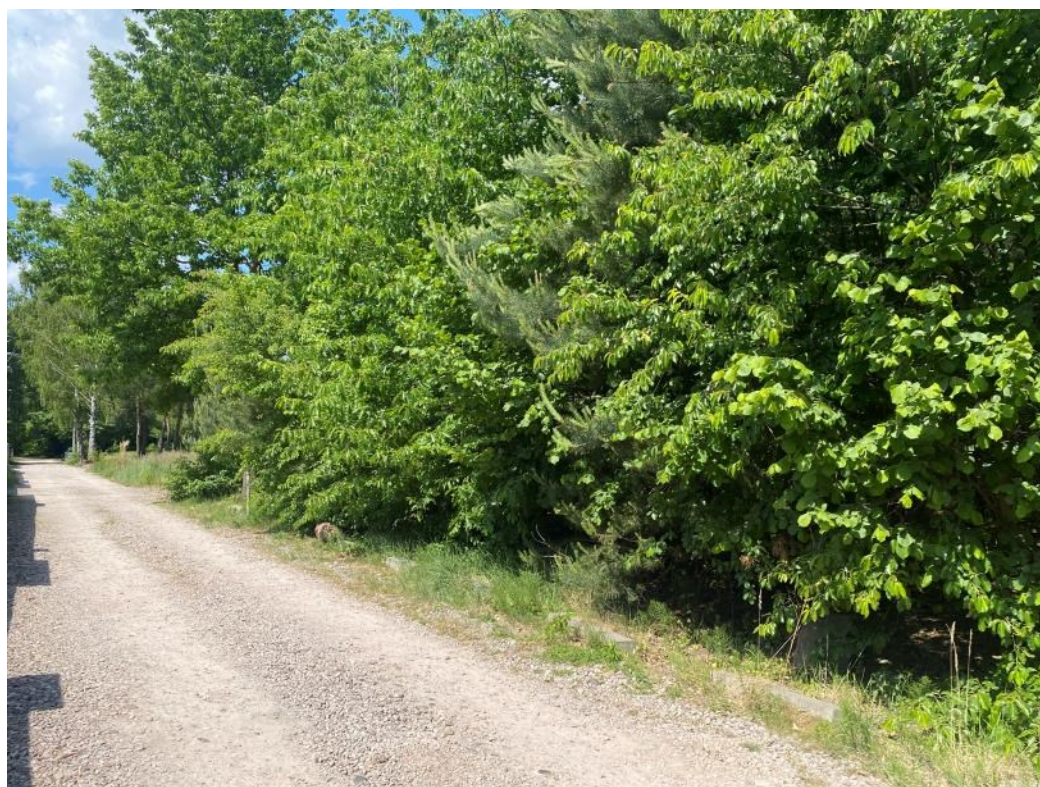
11.	Żywotnik zachodni	<i>Thuja occidentalis</i>	-	-	4	3	5 sztuk przy ogrodzeniu działki 999/1 KONDYCJA DOBRA	-	-	-	-	ZACHOWANIE
12.	Sosna pospolita Lipa drobnolistna Czeremcha Dąb czerwony Leszczyna pospolita Lilak pospolity Orzech włoski Śliwa Jabłoń	<i>Pinus sylvestris</i> <i>Tilia cordata</i> <i>Prunus serotina</i> <i>Quercus rubra</i> <i>Coryllus avellana</i> <i>Syringa vulgare</i> <i>Juglans regia</i> <i>Prunus sp.</i> <i>Malus sp.</i>	15-100	1-10	12	1800	Sad i zarośla na działce 374/4, 374/5 i 374/6 Dostęp utrudniony	-	-	-	-	ZACHOWANIE, metoda prowadzenia prac bezwykopowa, w rejonie korzeni prace należy wykonywać ręcznie, bez użycia ciężkiego sprzętu przy wykopie pod hydrant ekrany korzeniowe

Fot. 6 Zarośla po północnej stronie drogi – nr inwe. 12 (J.M.)

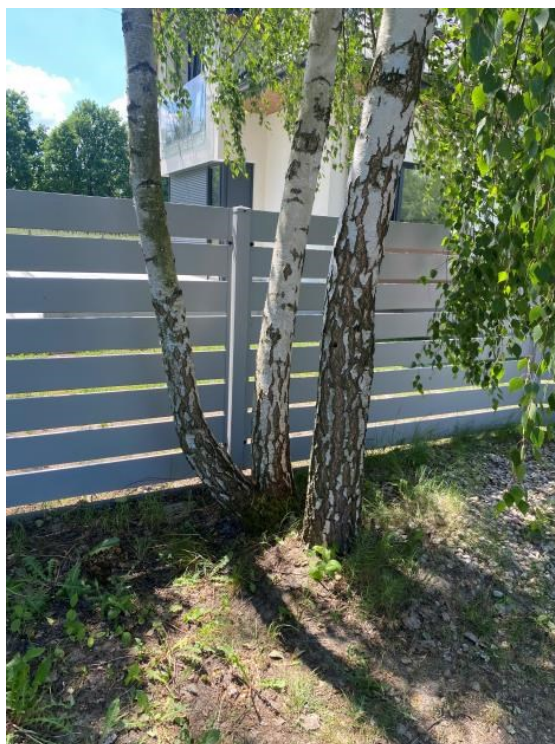
13.	Żywotnik zachodni	<i>Thuja occidentalis</i>	-	-	3	3	5 sztuk wzdłuż ogrodzenia działki 997/1 KONDYCJA DOBRA	-	-	-	-	ZACHOWANIE
14.	Brzoza brodawkowata	<i>Betula pendula</i>	64	6	15	-	Pień odchyła się lekko w kierunku drogi, podstawa pnia wskazuje na podniesienie terenu wokół pnia, korona rozłożysta, nisko wykształcona, brak uszkodzeń na pniu KONDYCJA BARDZO DOBRA	1	A	0	B	ZACHOWANIE

15.	Brzoza brodawkowata	<i>Betula pendula</i>	50; 42	4	14	-	Egzemplarz dwupniowy, rozwidlenie na wysokości około 20cm, jeden z pni wygięty od podstawy, korona prawidłowo wykształcona, pnie bez uszkodzeń KONDYCJA BARDZO DOBRA	2	A	0	B	ZACHOWANIE

Fot. 7 Drzewa z gatunku Brzoza brodawkowata – nr inwe. 14 i 15 (J.M.)
