OPINIA TECHNICZNA

TEMAT: Opinia techniczna (mykologiczno-budowlana) dotycząca stanu technicznego elementów konstrukcji dachu i kominów pod kątem remontu i wymiany pokrycia, obróbek blacharskich i odwodnienia dachu.

ADRES Szkoła Podstawowa w Masłowie
Masłów 258, gmina Trzebnica

DATA: Listopad 2024

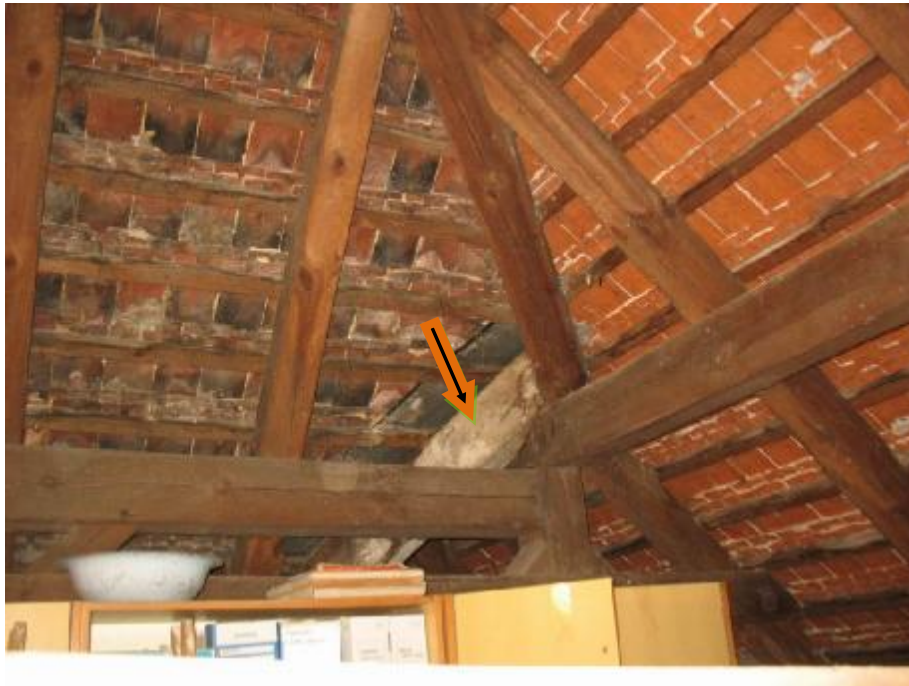
Fot.3 Widok ogólny na lokalizację krokwi koszowej

Krokiew koszową z uwagi na znaczne porażenie korozją biologiczną wymienić na nową o podobnym przekroju [14(s)x24(h) cm] – patrz Fot.3,4,5,6,7 .

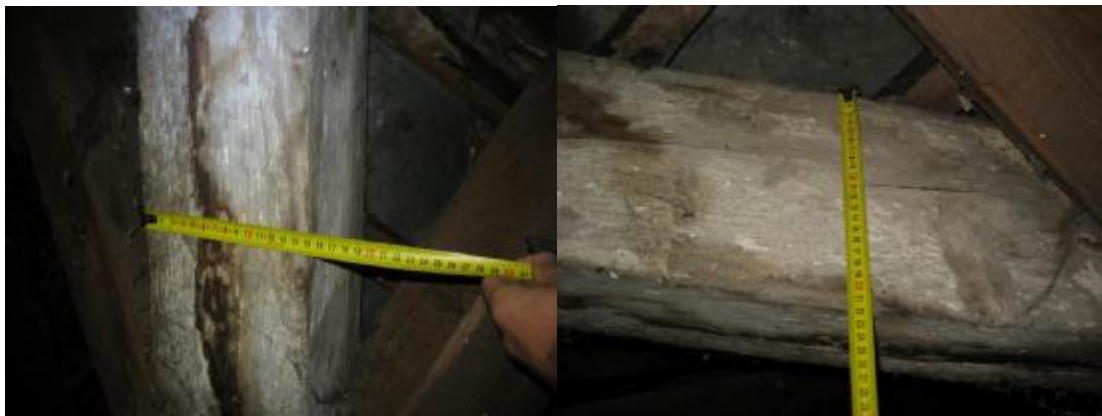
Fot.4,5 Krokiew koszowa o wymiarach 14x22cm posiada ślady korozji biologicznej

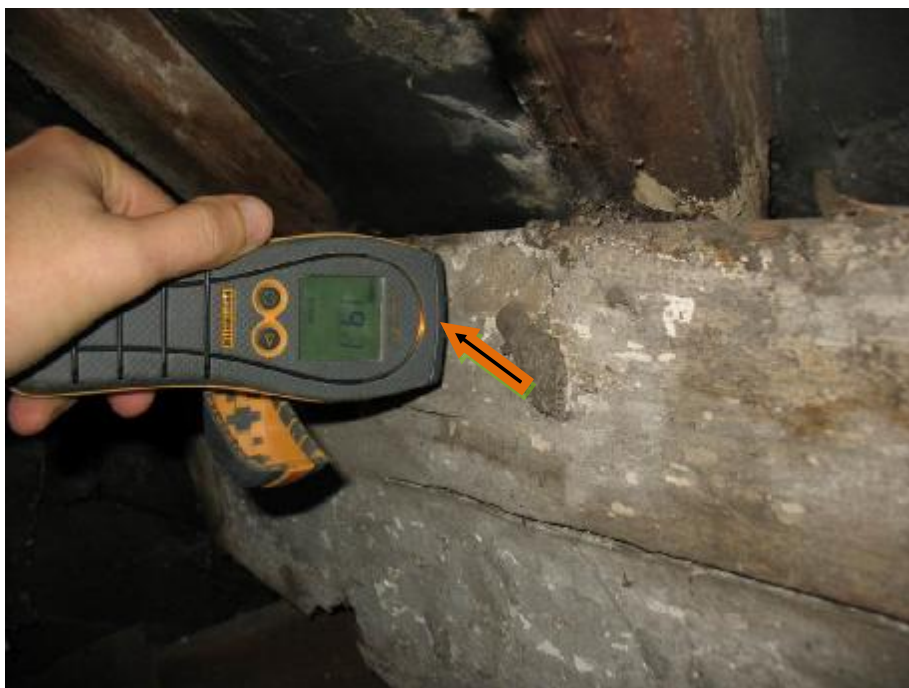
Fot.6 Krokiew przy kalenicy posiada ponadnormatywne zawilgocenie (strzałka wskazuje żółte wskazanie). Badanie wykonano miernikiem Protimeter Surveymaster. Odczyt 19,1 % > 15%

Badanie zawilgocenia drewna wykonane miernikiem Protimeter Surveymaster wykazało jego ponadnormatywne wartości: patrz Fot.6, 8, 12, 17, 23, 24, 25, 29, 30.

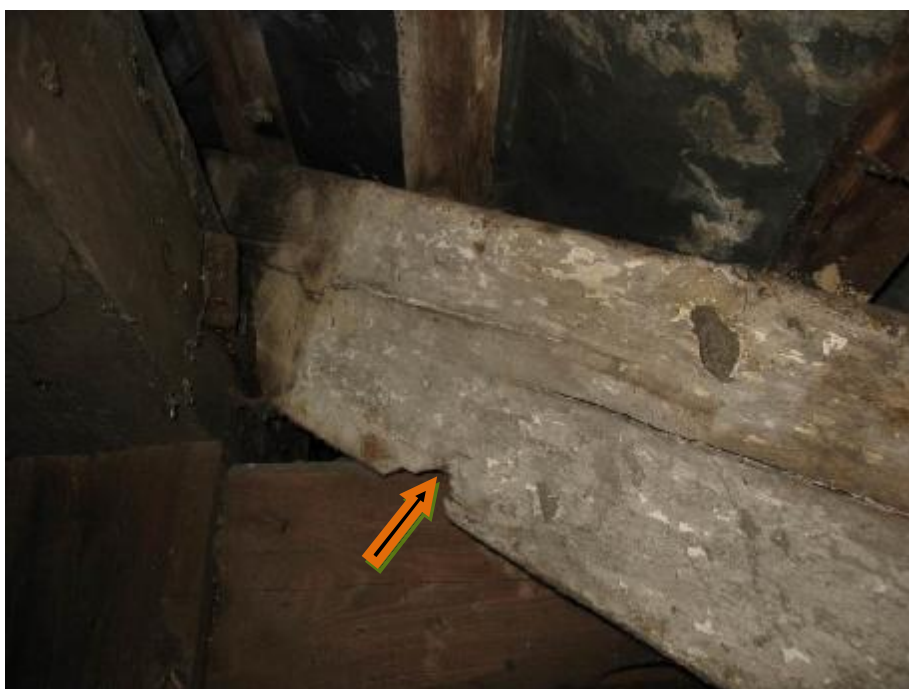
Fot.7 Krokiew koszowa posiada ślady uszkodzeń na przekroju. Strzałka wskazuje ubytek drewna.

Korozję biologiczną drewna stwierdzono na podstawie charakterystycznych otworów świadczących o działaniu owadów – szkodników drewna typu Kołatek domowy i Spuszczał Pospolity. Elementy porażone pokazano na Fot.7, 13, 18, 27, 28.

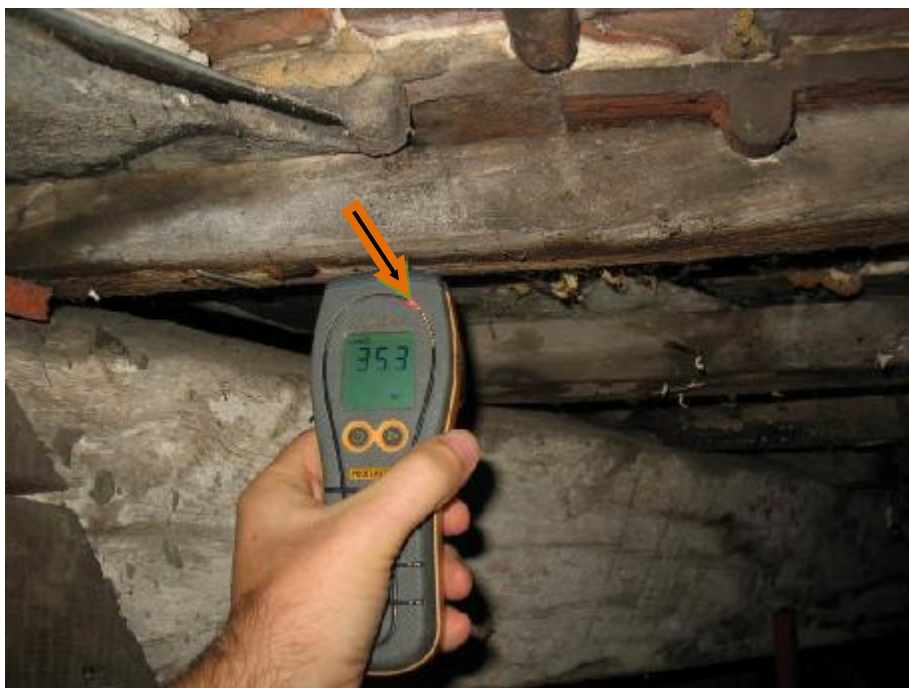
Fot.8 Łaty przy krokwi koszowej również posiadają ponadnormatywne zawilgocenie. (strzałka wskazuje czerwone wskazanie). Odczyt 35,3 % > 15% (wilgotność drewna w stanie powietrzno-suchym).

Łaty zaleca się wymienić na nowe, gdyż co najmniej 80% ogólnej ilości jest zawilgocona. Zachować istniejący przekrój łat oraz ich rozstaw.

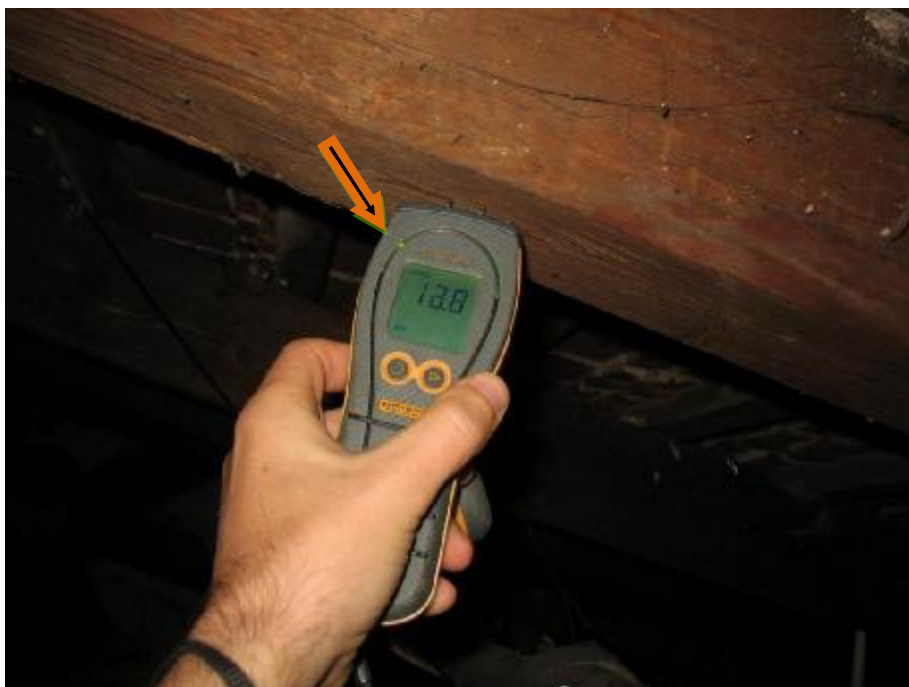
Fot.9 Krokiew (13x16)cm w stanie suchym. Odczyt 12,8 % < 15% (wilgotność drewna w stanie powietrzno-suchym, strzałka wskazuje zielone wskazanie).

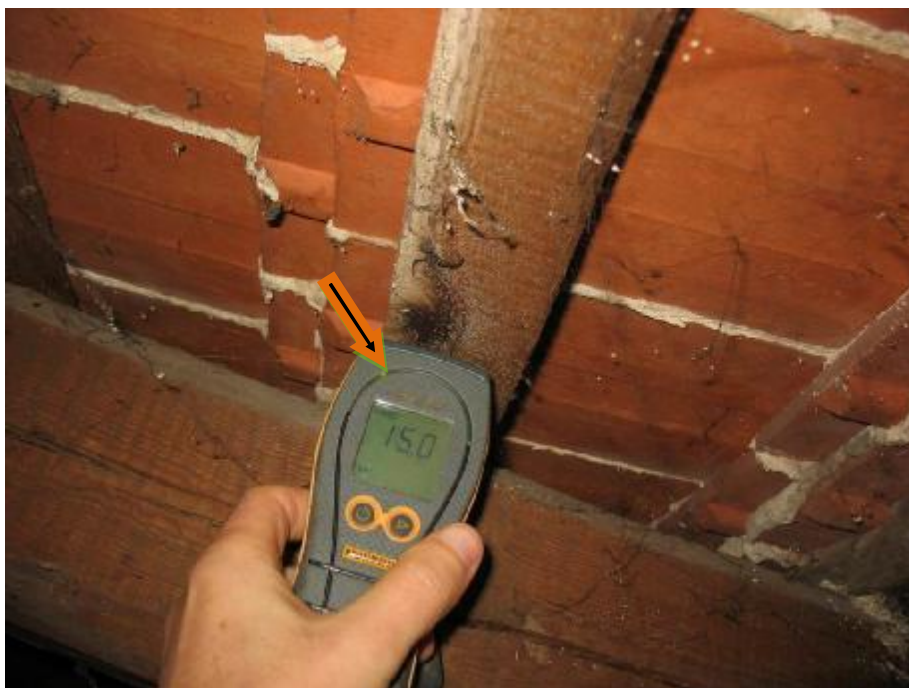
Fot.10 Łaty 6x3cm. . Odczyt 15 %~15% (wilgotność drewna w stanie powietrzno-suchym, strzałka wskazuje zielone wskazanie).

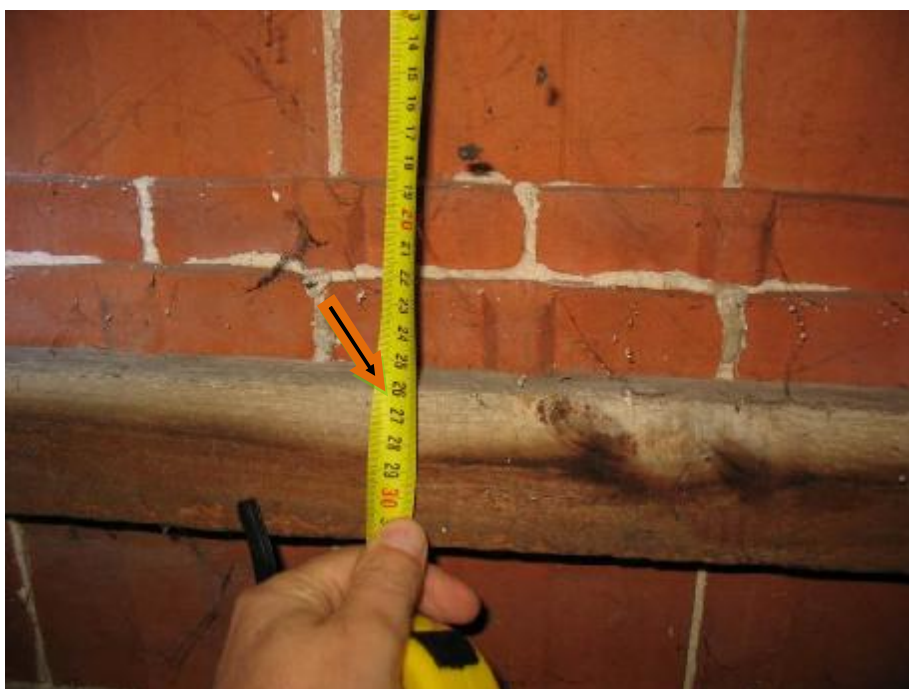
Fot.11 Rozstaw łąt co 26cm. Pokrycie z dachówki ceramicznej na łątach.

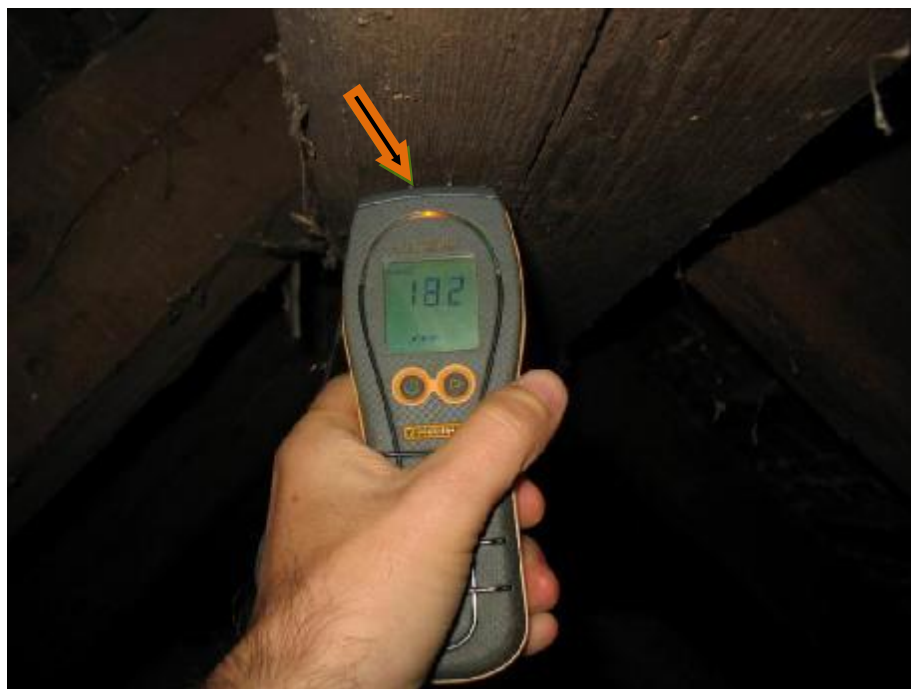
Fot.12 Płatew kalenicowa. Płatew posiada ponadnormatywne zawilgocenie. (strzałka wskazuje żółte wskazanie urządzenia). Odczyt 18,2 % > 15% (wilgotność drewna w stanie powietrzno-suchym).

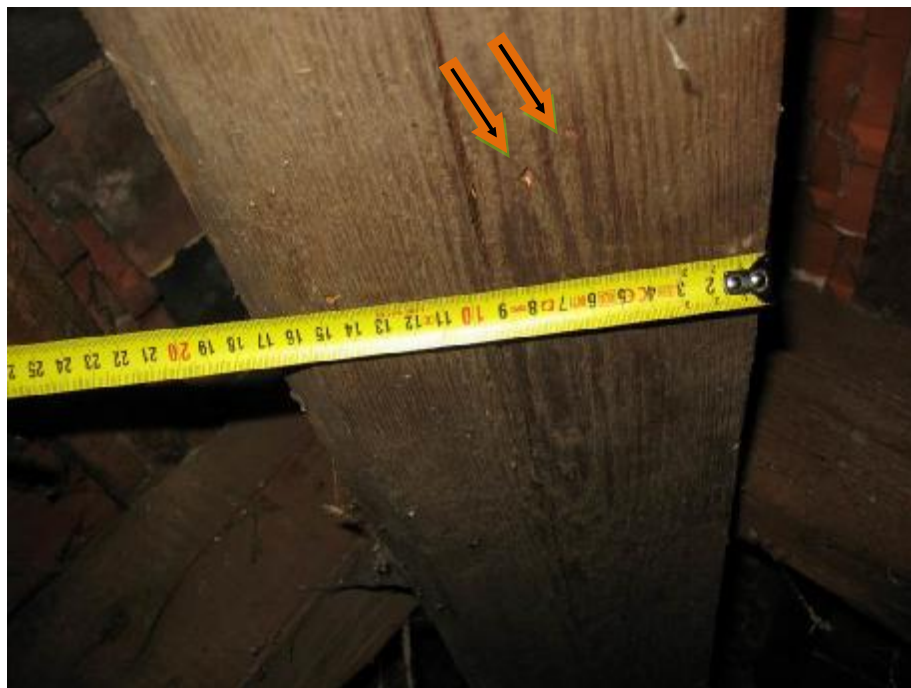
Fot.13 Płatew o szerokości 18cm. Strzałki pokazują otwory okrągłe i owalne świadczące o działaniu korozji biologicznej w wyniku działania szkodników – owadów drewna.

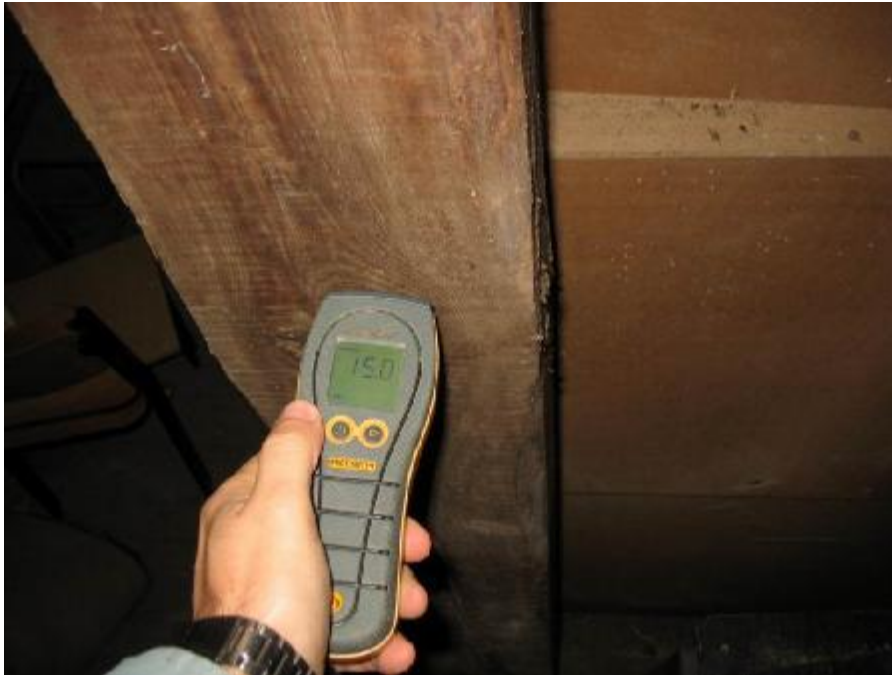
Fot.14 Słup pod płytą kalenicową. Odczyt 15 %~15% (wilgotność drewna w stanie powietrzno-suchym, zielone wskazanie urządzenia). Drewno suche

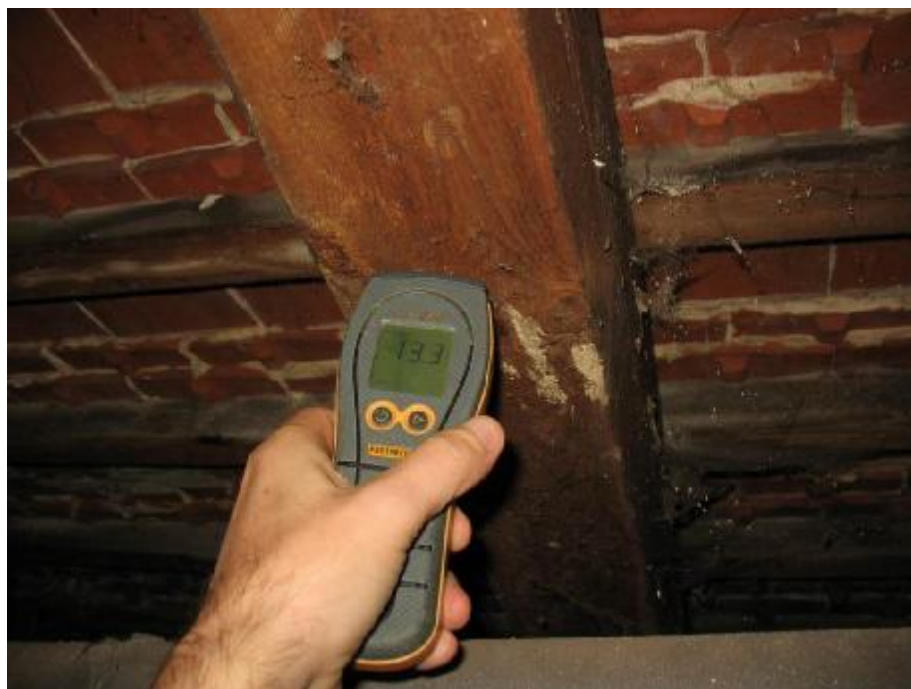
Fot.16 Badanie wykazało, że krokiew jest sucha. Odczyt 13,3 %<15% (wilgotność drewna w stanie powietrzno-suchym, zielone wskazanie urządzenia).

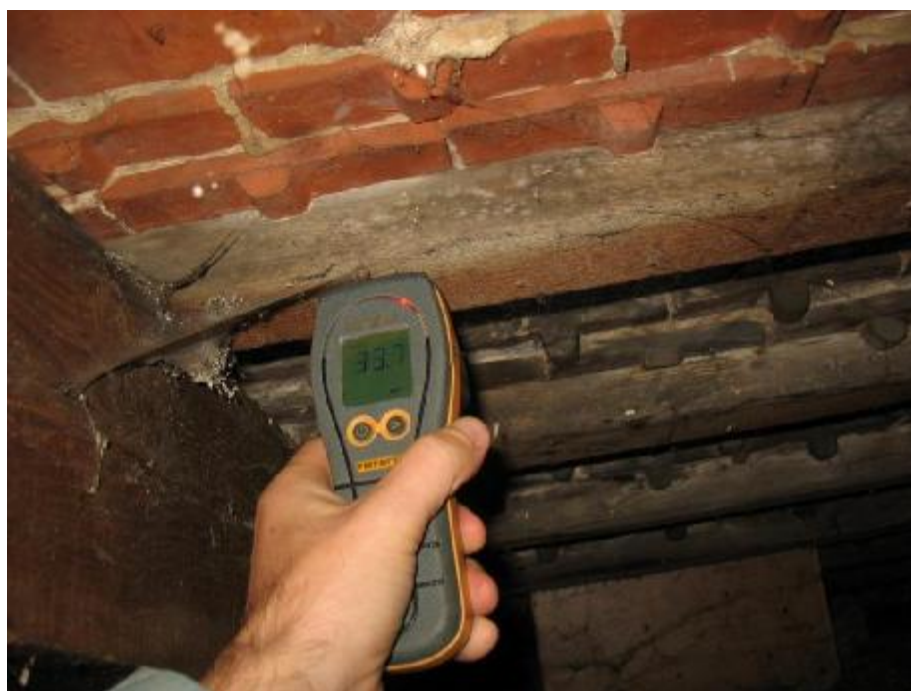
Fot.17 Badanie wykazało, że łąty w obrębie krokwi są zawilgocone .
Odczyt 33,7 %>15%
(wilgotność drewna w stanie zawilgoconym, czerwone wskazanie urządzenia).

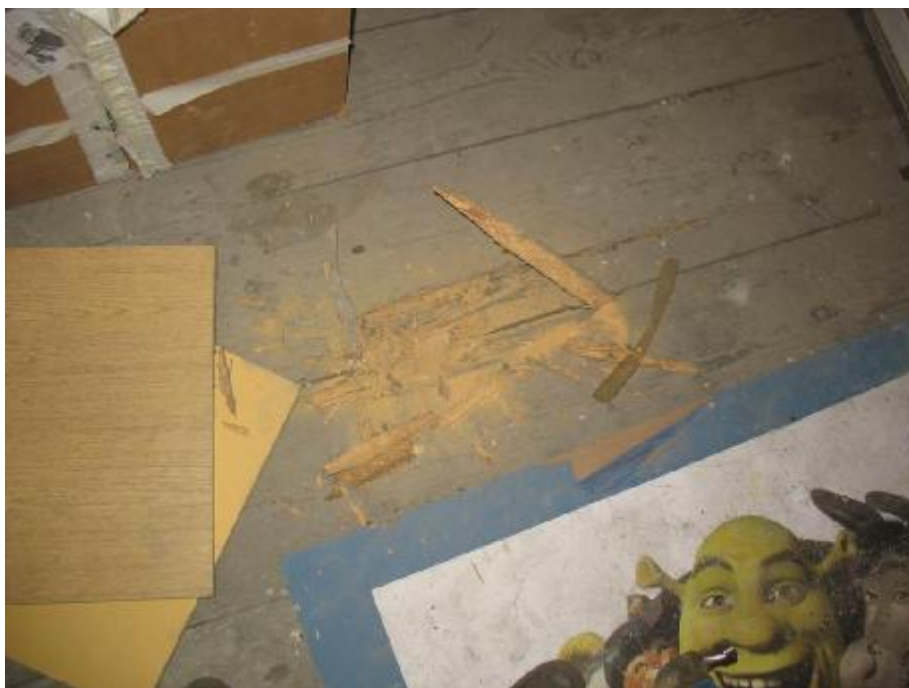
Fot.18 Posadzka jest porażona biologicznie przez działanie owadów – szkodników drewna. Podłoga drewniana do wymiany na nową. Po rozbiórce deskowania należy sprawdzić stan techniczny stropu drewnianego.

Należy sprawdzić w ramach wykonywanych robót budowlanych stan techniczny stropu w przestrzeni strychowej po jego całkowitym odkryciu. Stwierdzona korozja biologiczna deskowania stropu (Fot.18, 26) może świadczyć o porażeniu pozostałych elementów stropu. Ocena stropu jest poza zakresem niniejszego opracowania.

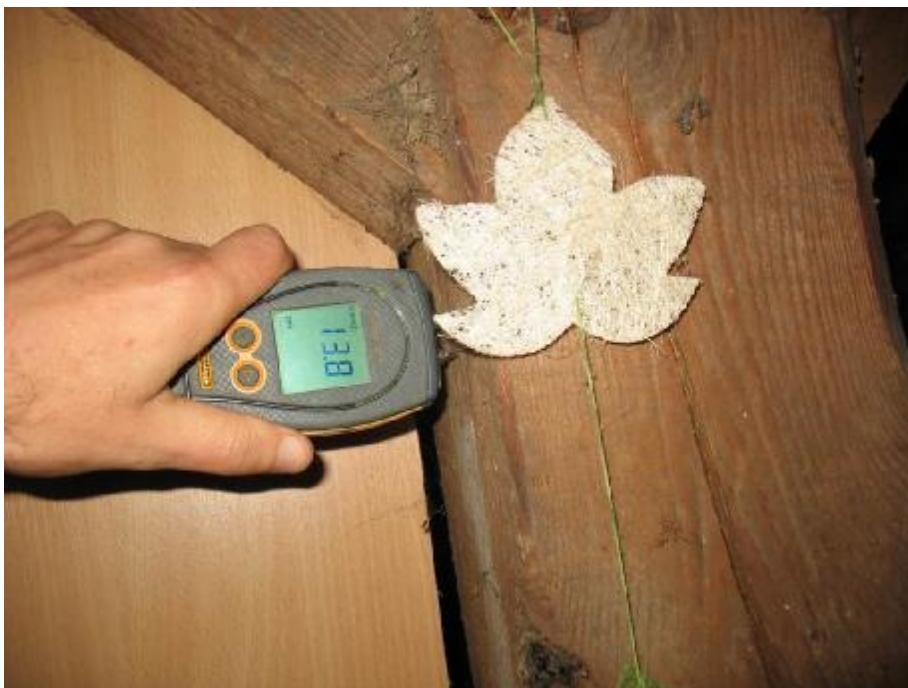
Fot.21 Badanie wykazało, że słup jest suchy. Odczyt 13,8 %<15% (wilgotność drewna w stanie powietrzno-suchym, zielone wskazanie urządzenia).

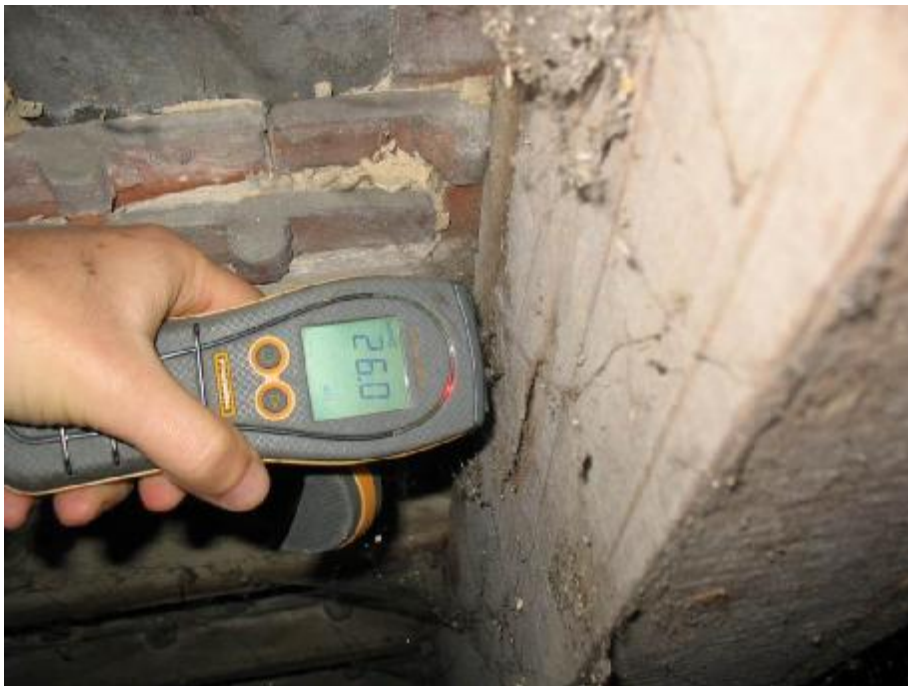
Fot.23 Badanie wykazało, że krokiew jest zawilgocona (czerwone wskazanie urządzenia) .
Odczyt 26 %>15%
(wilgotność drewna w stanie zawilgoconym, czerwone wskazanie urządzenia).

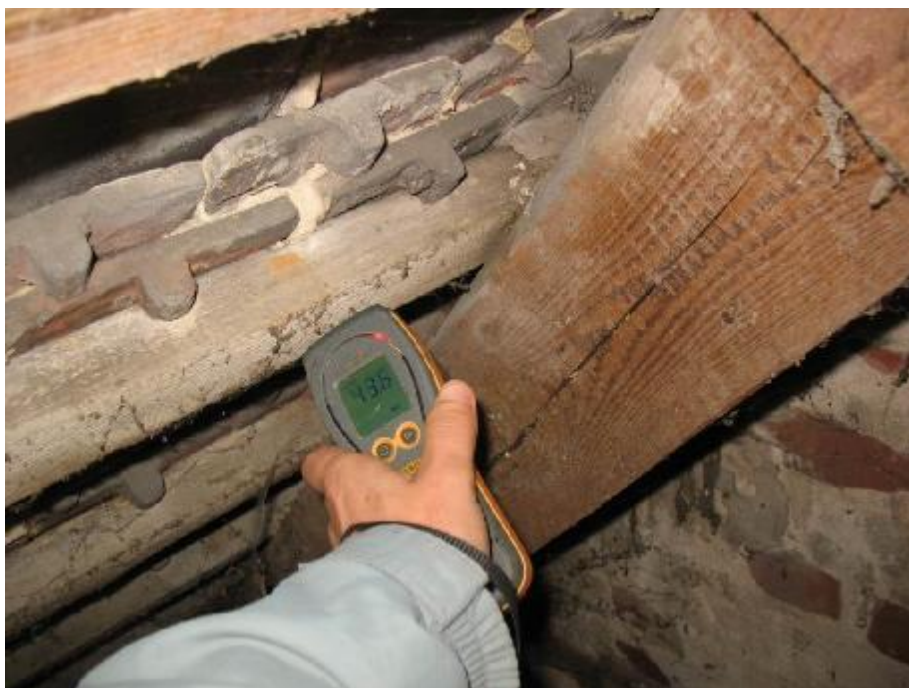
Fot.24 Badanie wykazało, że łąty w obrębie krokwi są zawilgocone .
Odczyt 43,6 %>15%
 (wilgotność drewna w stanie zawilgoconym, czerwone wskazanie urządzenia).

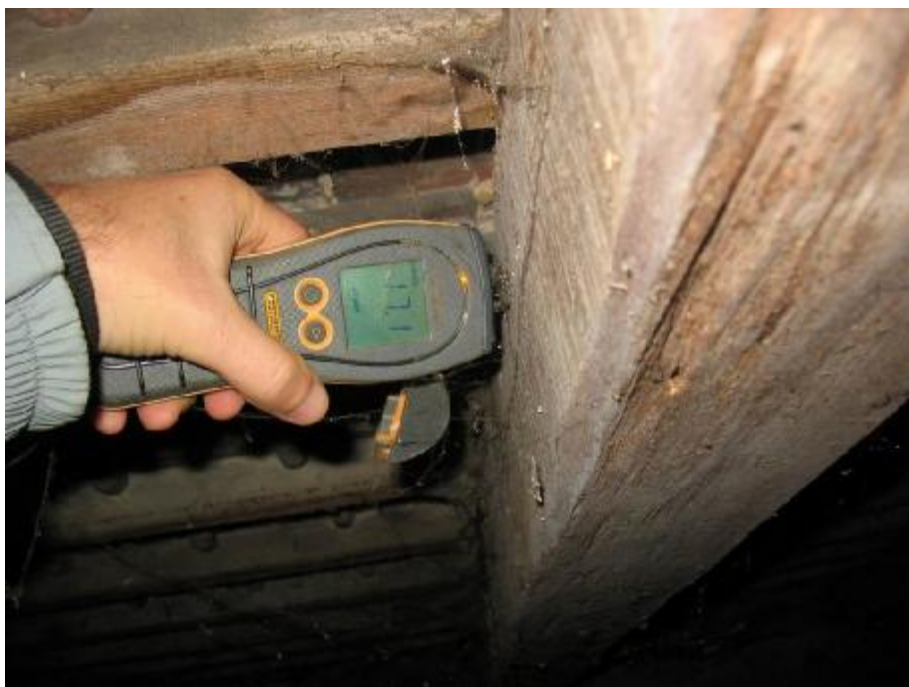
Fot.25 Badanie wykazało, że krokiew jest lekko zawilgocona (czerwone wskazanie urządzenia) .
Odczyt 26 %>15%
 (wilgotność drewna w stanie lekko zawilgoconym, żółte wskazanie urządzenia).

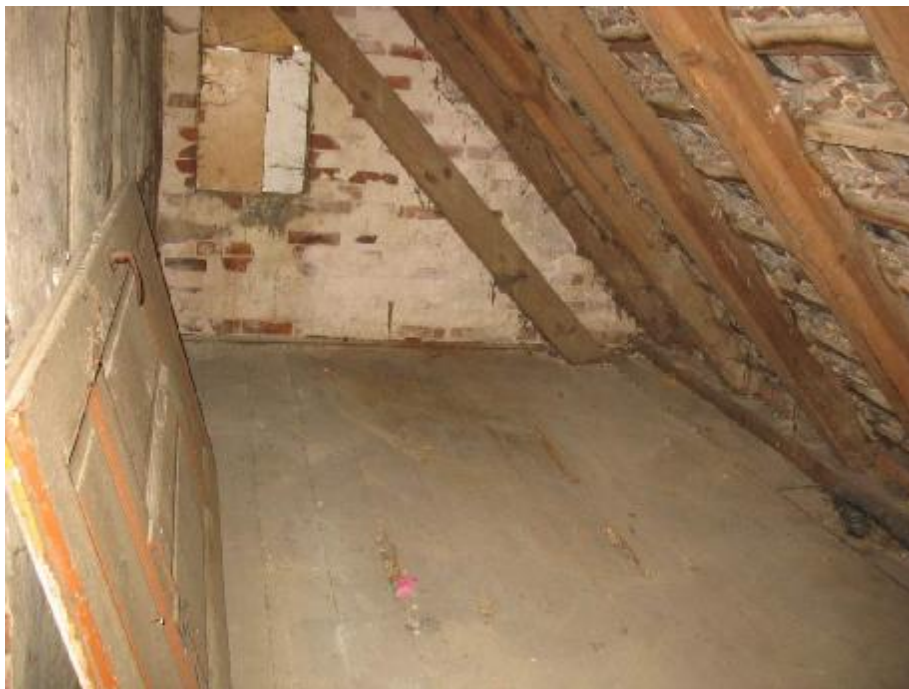
Fot.26 Widok na strych i ścianę szczytową w obrębie porażonych murłat

Murłaty z uwagi na porażenie korozją biologiczną (Fot.26, 27) wymienić na nowe. Dopuszcza się pozostawienie murłat pod warunkiem oczyszczenia drewna z korozji biologicznej i wzmocnienia poprzez dołożenie nowych murłat , które będą podpierały krokwie.

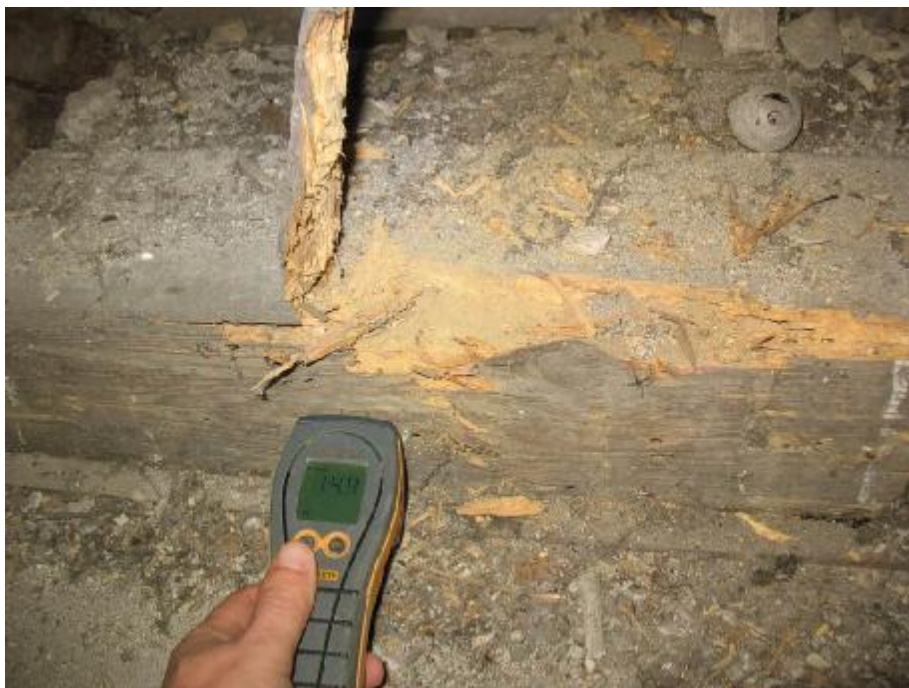
Fot.27 Widok na uszkodzoną murłatę o wymiarach 17x12cm .
Uszkodzenie korozja biologiczną jest wynikiem działania owadów – szkodników drewna.

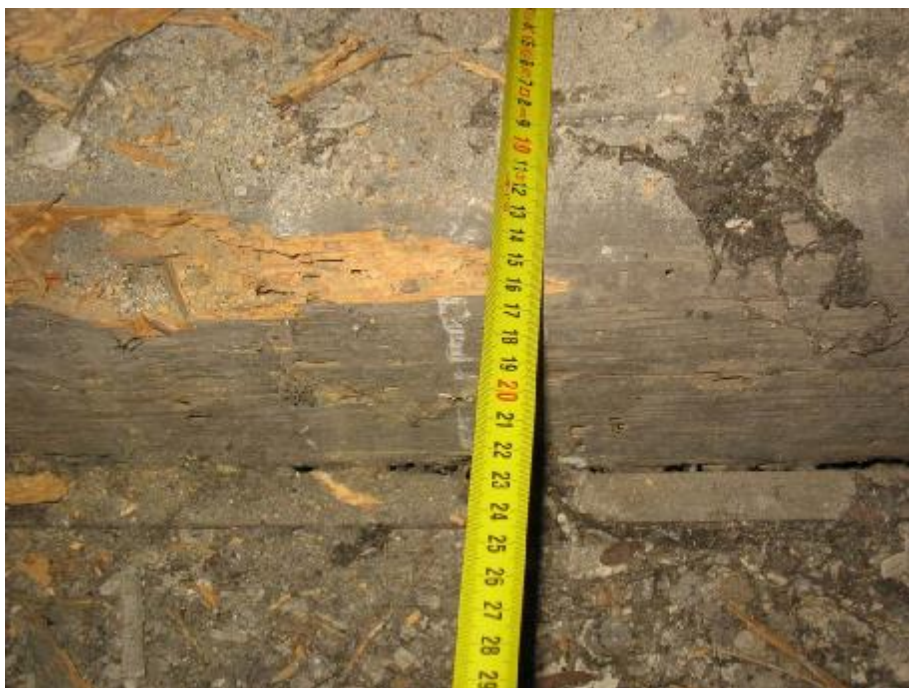
Fot.28 Widok w zbliżeniu na uszkodzenie. Widoczne owalne otwory świadczą o żerowaniu drewna larwami Spuszczela pospolitego. Charakterystyka owadów została opisana w dalszej części opinii

Postać doskonała wygryza się na zewnątrzn przez owalne otwory wylotowe o wymiarach 2-4 x 5-11 mm o brzegach regularnych lub nieco postrzępionych.

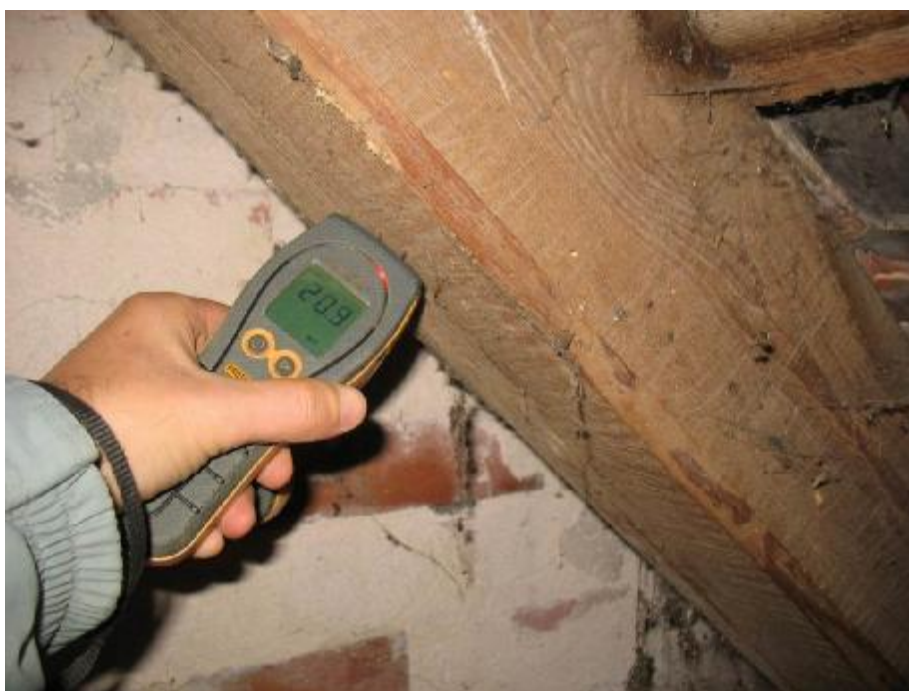
Fot.29 Badanie wykazało, że krokiew jest zawilgocona.

Odczyt 26 %>15%

(wilgotność drewna w stanie zawilgoconym, czerwone wskazanie urządzenia).

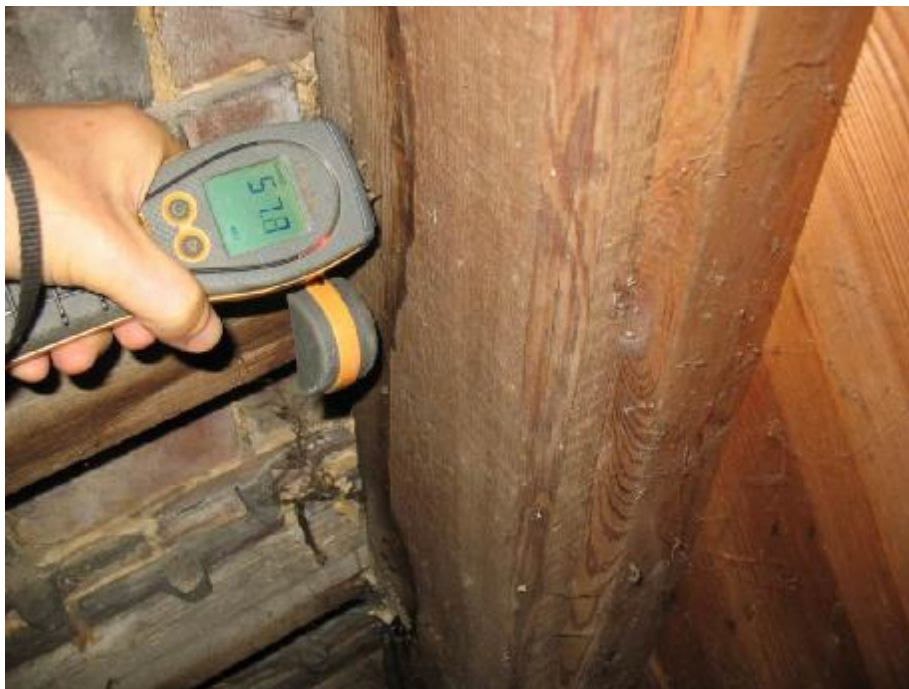
Fot.30 Badanie wykazało, że krokiew jest mocno zawilgocona.

Odczyt 57,8 %>15%

(wilgotność drewna w stanie zawilgoconym, czerwone wskazanie urządzenia).

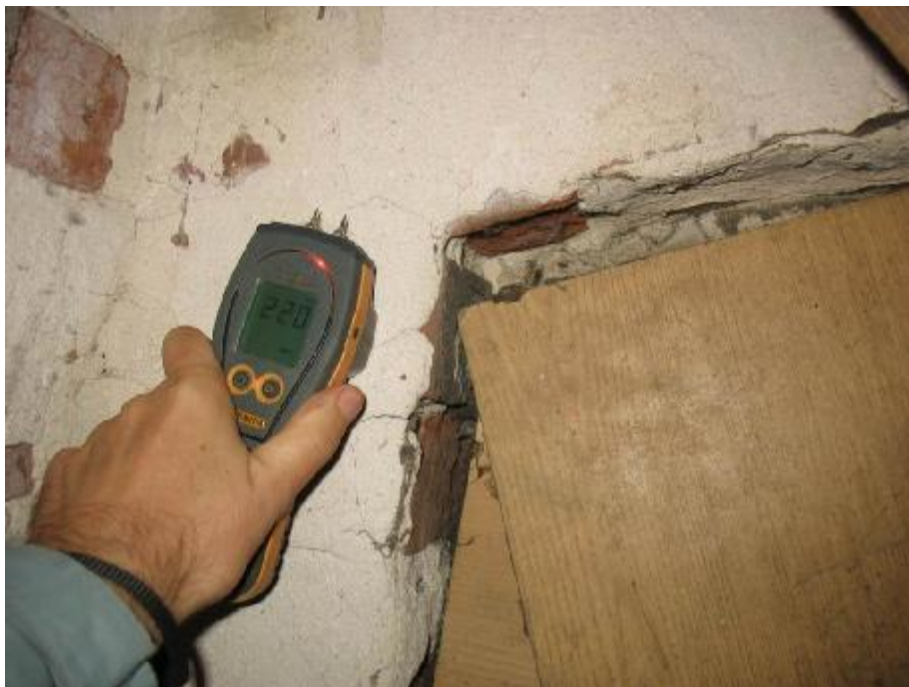
Fot.31 Zawilgocona ściana szczytowa. Odczyt 22 – wilgotność masowa ścian 6,2% zgodnie z punktem 4 opinii (czerwone wskazanie urządzenia)
