NAZWA ELEMENTU PROJEKTU BUDOWLANEGO:	<b>PROJEKT ARCHITEKTONICZNO-BUDOWLANY</b>
NAZWA ZAMIERZENIA BUDOWLANEGO:	<b>Remont stalowych słupów i elementów odwodnienia zadaszania Przemysłowego i Rolnego Placu Targowego oraz żelbetowych słupów podziemnej kondygnacji Hali Płaskiej.</b>
OBIEKT:	Zespół Hali Targowej
ADRES:	ul. Wójta Radtkego 36/38/40 81-355 Gdynia
IDENTYFIKATORY DZIAŁEK:	226201_1.0026.984;226201_1.0026.985;226201_1.0026.986;226201_1.0026.987;226201_1.0026.988;226201_1.0026.989;226201_1.0026.990
INWESTORZY:	Gmina Miasta Gdyni Al. Marszałka Piłsudskiego 52/54 81-382 Gdynia
KATEGORIA OBIEKTU BUDOWLANEGO:	XVII – BUDYNKI HANDLU, GASTRONOMII I USŁUG

## EKSPERTYZA TECHNICZNA

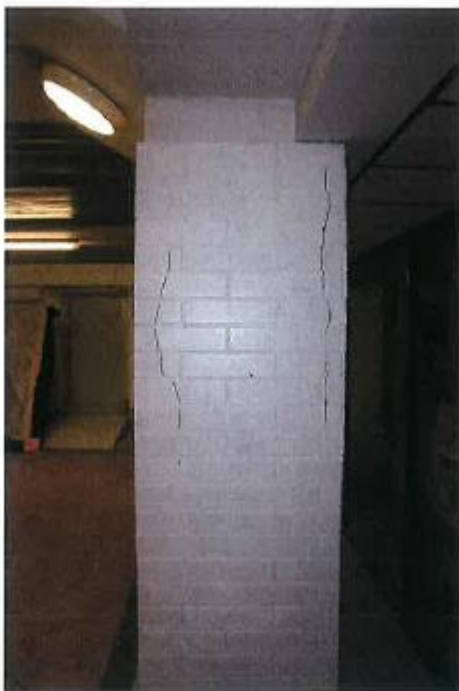
Przeważająca większość kontrolowanych słupów nie wykazuje żadnych uszkodzeń. Oględziny konstrukcji pozwoliły ustalić, że na niektórych powierzchniach bocznych słupów, w głównym korytarzu podziemia, występują zarysowania, spękania i niewielkie uszkodzenia mechaniczne. Zarysowania przeważnie posiadają przebieg podłużny, występując regularnie, w niewielkiej odległości od krawędzi słupów. Po wykonaniu odkrytki nr 1 stwierdzono, że słupy oprócz okładziny ceramicznej, o łącznej grubości ok. 3 cm, posiadają również tynk cementowo-wapienny o grubości ok. 3 cm. Ponadto ustalono, że krawędzie przekroju żelbetowego słupa (obejmy żelbetowej), zostały zabezpieczone stalowymi kątownikami osadzonymi podczas ich betonowania. Odsłonięte kątowniki posiadają delikatną korozję powierzchniową. Zarysowania i pęknięcia na wykończonych powierzchniach bocznych tych słupów, pokrywają się z obrysem kątowników osadzonych na narożnikach żelbetowego słupów.

Fot. 1. Zarysowania i spekania podłużne widoczne na okładzinach słupów.

1. W celu dalszego i bezproblemowego użytkowania obiektu, należy przeprowadzić remont spękanych słupów, polegający na:
  - skuciu spękanych i odspojonych tynków poszczególnych słupów,
  - oczyszczenie z korozji elementów stalowych (kątowników), które nie są w stanie zaawansowanej korozji lub ich usunięcie,
  - zabezpieczenie antykorozyjne elementów stalowych w przypadku podjęcia decyzji o ich zachowaniu,
  - w przypadku zachowania kątowników stalowych w warstwie tynku, w trakcie wykonywania nowych tynków należy wzmocnić miejsce styku kątownika z tynkiem poprzez zastosowanie stalowych siatek podtynkowych (Leduchowskiego, Rabitza).
  - odtworzeniu tynków jako cementowo-wapienne,

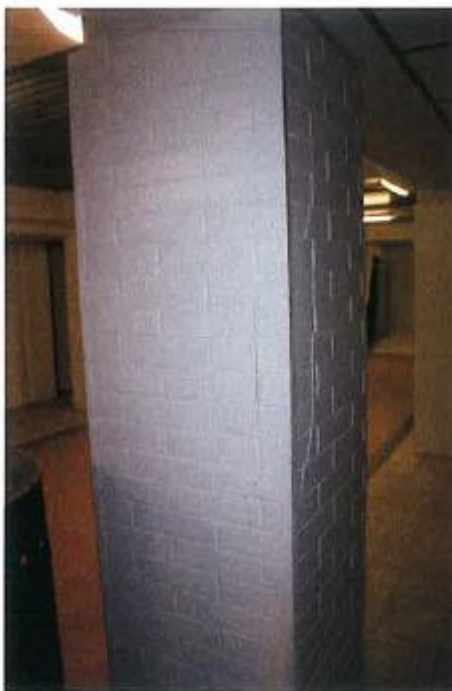
Fot. 2. Zarysowania i spekania podłużne widoczne na okładzinach słupów.

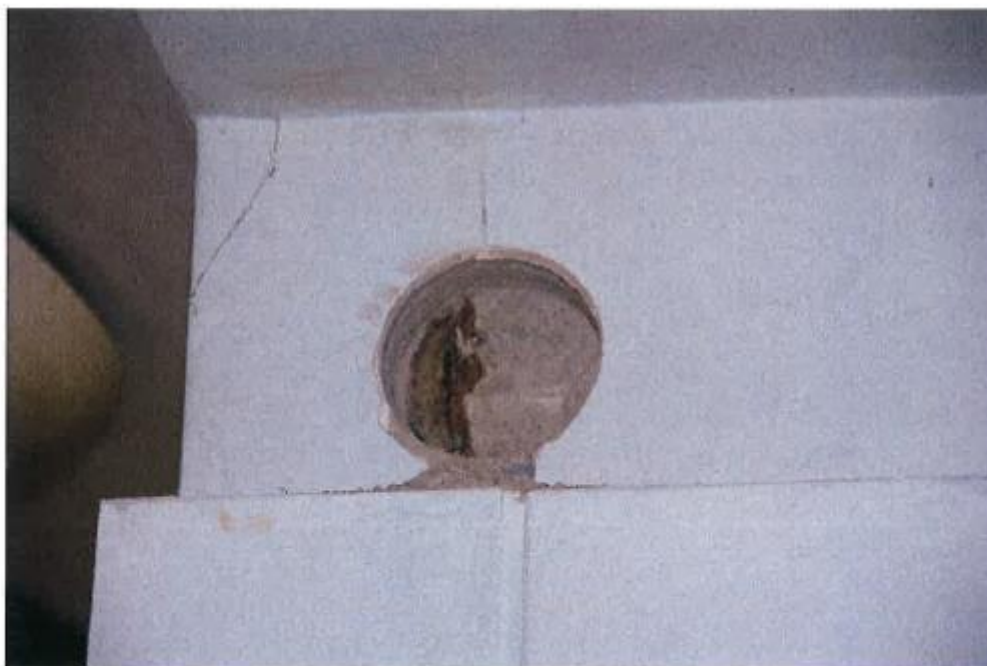
- 3) Jako przyczynę powstania uszkodzeń słupów uznaje się:
  - zbyt grube wyprawy tynkarskie, które odpajają się w narożach słupów, w miejscach występowania kątowników stalowych. Wspomniane kątowniki stanowią zabezpieczenie, ochronę słupów przed uszkodzeniami mechanicznymi i powinny być elementem zewnętrznym ich naroży. Jeżeli zdecydowano się na ich dodatkowe otynkowanie, to należałoby w miejscach ich występowania, wykonać tynki na podtynkowej siatce stalowej (Leduchowskiego lub Rabitza).

Fot. 3. Odkrywka nr 1. Na zdjęciu widoczna znaczna grubość tynku oraz powierzchnie skorodowany kątownik stanowiący zabezpieczenie naroża żelbetowej obójmy wzmacniającej słup.

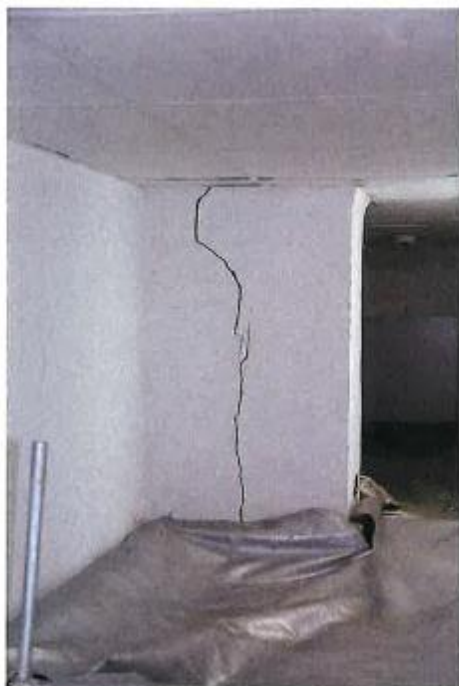
Szczegółowym oględzinom poddano także słup znajdujący się w pomieszczeniu pompowni p.poż, w którym zlokalizowano zbiornik na wodę, stanowiący integralną część instalacji tryskaczowej obiektu. Stalowy zbiornik wykonano wtórnie, w celu wyposażenia budynku w instalację tryskaczową. Trzy ściany boczne opisywanego słupa, bezpośrednio sąsiadują ze zbiornikiem wody, przykrytym jedynie plandeką. Jest to jeden ze szczytowych słupów hall, powiązany ze ścianą zewnętrzną budynku. Na jego powierzchni bocznej, powyżej zbiornika wody, występują ślady po zaciekach, jak również znaczne obustronne pęknięcia. Z uwagi na zamontowany zbiornik, który styka się bezpośrednio ze słupem, nie ma możliwości dokonania oględzin niższej części słupa. Odkrywka oznaczona numerem 2 pozwoliła ustalić, że obecny

Fot. 4. Spekanie podłużne słupa w pompowni p.poż – widok od strony pomieszczenia.

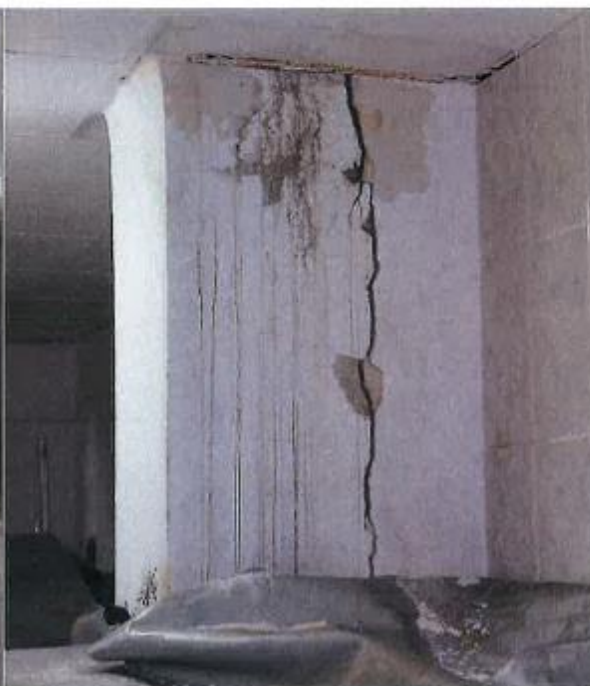
Fot. 5. Spekanie podłużne słupa w pompowni p.poż – widok od strony korytarza (drzwi zewnętrzne).

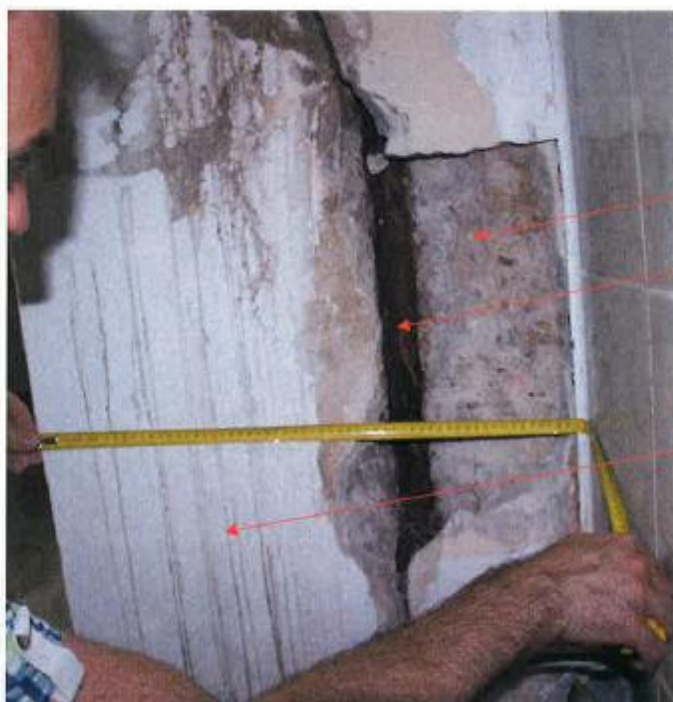
przekrój poprzeczny słupa, jest wynikiem wtórnego wykonania („dolania”) innego elementu żelbetowego na przestrzeni czasu. Pomieszczenie pompowni przeciwpożarowej, w którym obecnie znajduje się zbiornik i opisywany słup, zlokalizowane jest w miejscu, gdzie w latach 50-tych znajdował się schron. W przestrzeni sufitu podwieszonego, zarówno na spodzie stropu, jak i przeciwległej ścianie, pozostaje ślad po wyburzonej grubej ścianie, która została wykonana „na styk” do istniejącego słupa. Przebieg pęknięcia pokrywa się z miejscem styku pozostałości fragmentu ściany żelbetowej z istniejącym słupem. Ustalono, że słup w tym przypadku także posiada zabezpieczone naroża kątownikami stalowymi, które uległy już znacznej korozji. Powstające na powierzchni kątownika produkty korozji, zwiększają swoją objętość i generują naprężenia w otulinie (w tym wypadku tynku), powodujące pęknięcia, co zostało zaobserwowane na elemencie. Powierzchnie boczne stykających się elementów żelbetowych wyrównano wyprawami tynkarskimi. W miejscu pęknięcia, stwierdzono grubość wypraw wynoszącą 4 ÷ 8 cm.

Fot. 6. Odkrywką nr 2 –słup w pompowni p. poż.

słup żelbetowy – główna konstrukcja nośna budynku

kątownik stalowy (skorodowany)

wykonany wtórnie element żelbetowy

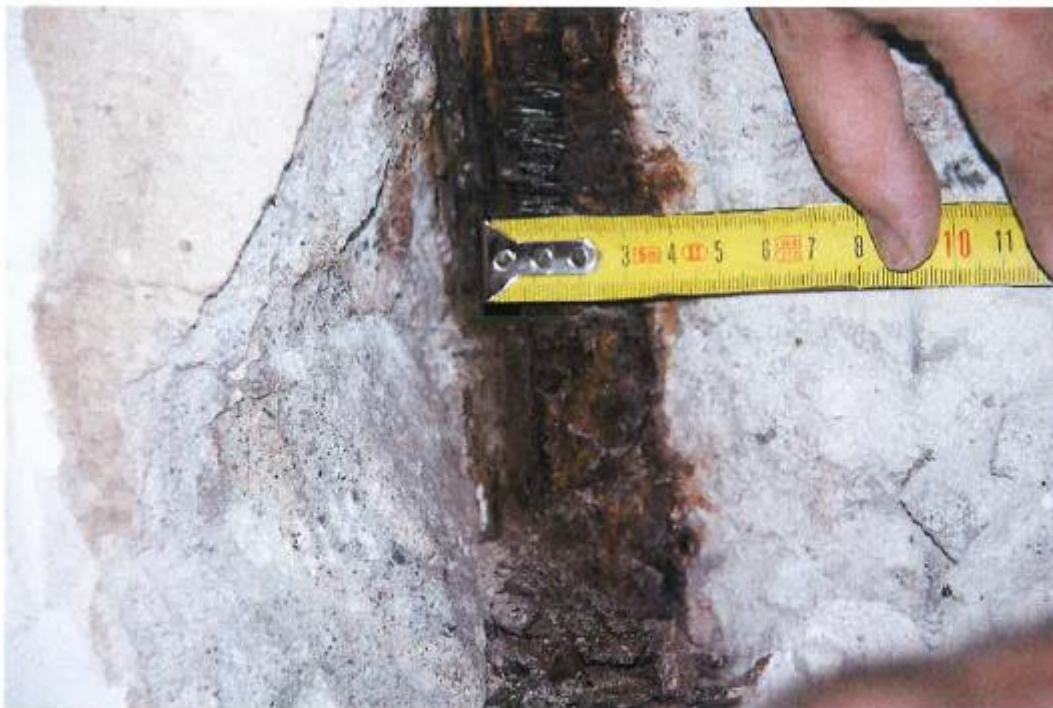
- duża wilgotność powietrza np. w pomieszczeniu pompowni p. poż. (ze zbiornikiem wodnym na cele instalacji tryskaczowej) jest powodem korozji elementów stalowych. Ma się tu na myśli kątowniki stalowe, stanowiące zabezpieczenie naroży słupów żelbetowych. W przypadku znacznej korozji, powstające na powierzchni elementów stalowych produkty korozji, zwiększają swoją objętość i generują naprężenia w otulinie

Fot. 7. Stan zaawansowanej korozji kątownika stalowego istniejącego słupa, stanowiącego wzmocnienie jego naroża.

6. Dalsza eksploatacja pomieszczenia bez wykonania naprawy będzie skutkowała dalszą propagacją rozwarstwienia między elementami spowodowaną korozją stalowych kątowników.

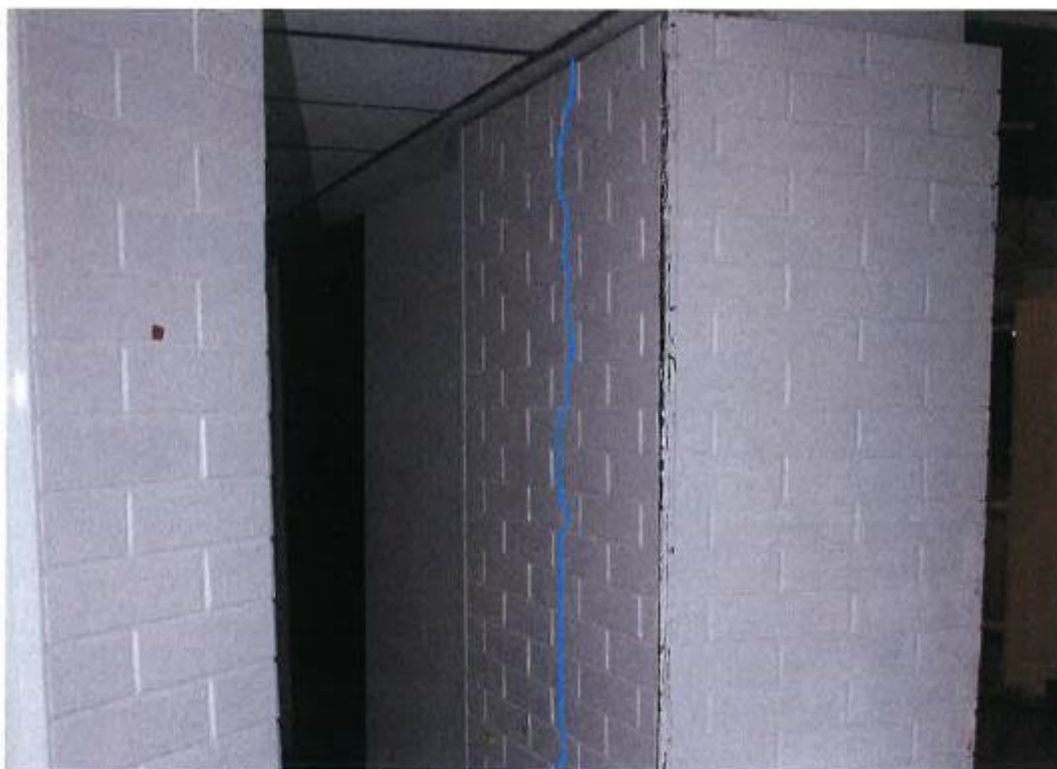
Wśród słupów korytarza głównego, szczegółowym oględzinom i analizie poddano słupy, które ze względu na swój przekrój poprzeczny, znacznie różniły się od pozostałych. Są to słupy zlokalizowane w połowie Hali Płaskiej. W tym miejscu możemy zaobserwować różnice w konstrukcji stropów, z jednej i drugiej strony słupów. Od poszerzonych słupów, w stronę Hali Rybnej, słupy pomiędzy ściągami zostały wyposażone w głowice. Z drugiej zaś strony słupa, w stronę Hali Łukowej, pomiędzy ściągami słupy podpierają belkę żelbetową. Na powierzchni bocznej słupa, na dłuższym boku przekroju poprzecznego, występuje zarysowanie. Widoczne jest ono zarówno na okładzinie jak i ponad okładzinami ceramicznymi. W przestrzeni sufitu podwieszonego, na niewykończonych powierzchniach, potwierdzono także występowanie rysy, której przebieg pokrywa się z tym, dostrzeżonym poniżej sufitu. Wykonana odkrywka w miejscu zarysowania, pozwoliła ustalić, że słup posiada obejmę żelbetową, zbrojoną stalowymi prętami o przekroju kwadratowym (16 x 16 mm). Zbrojenie pionowe uzupełnia zbrojenie poziome w postaci płaskownika, który także podczas odkrywki odsłonięto. W odkutym miejscu natrafiono na twardą płytę pilśniową stanowiącą przekładkę, dystans, pomiędzy dwoma elementami żelbetowymi. Odkute zbrojenie poziome w postaci płaskownika, nie posiada w tym miejscu ciągłości, a przebieg zarysowania pokrywa się z lokalizacją płyty pilśniowej. Odkrywka oraz przebieg zarysowania pozwala stwierdzić, że do istniejącego pierwotnie słupa żelbetowego, dolano inny, tuż pod ściągami i w późniejszym czasie całość zabezpieczono obejmą żelbetową.

Fot. 8. Poszerzony słup w korytarzu głównym podziemia Hali Płaskiej. Zaznaczono przebieg zarysowania ściany bocznej.

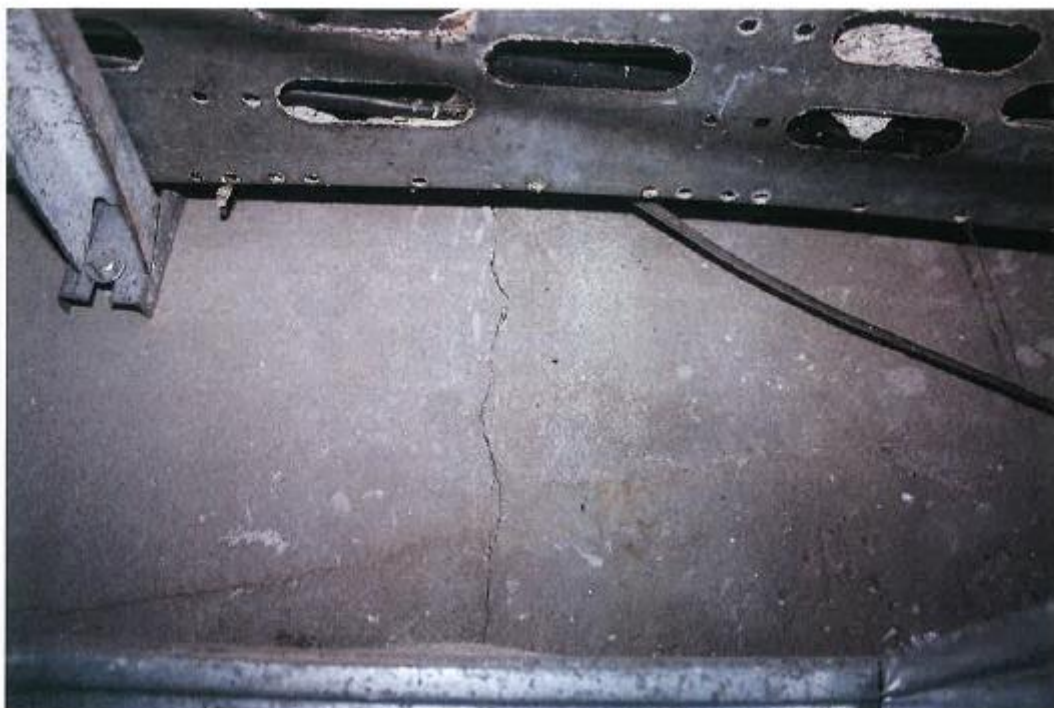
Fot. 9. Zarysowanie poszerzonego słupa w przestrzeni sufitu podwieszonego –przed odkrywką.

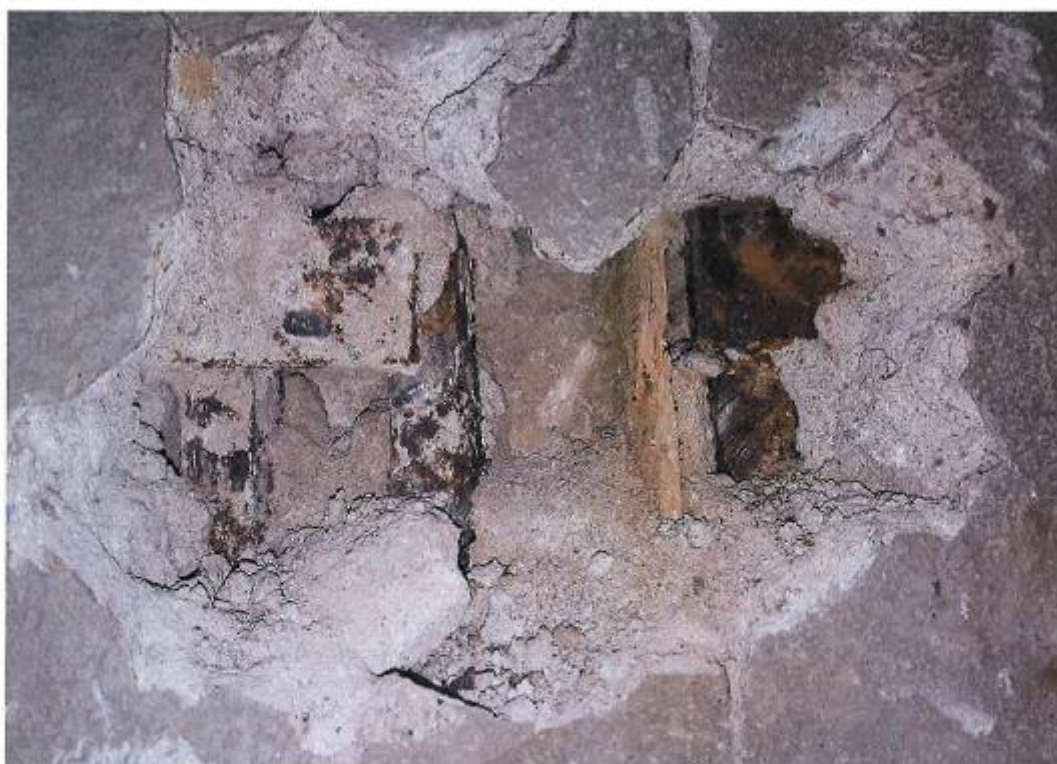
Fot. 10. Odkrywką nr 3 poszerzonego słupa. Widoczne pręty zbrojeniowe i płaskowniki obejmmy żelbetowej oraz przekładka dylatacyjna z płyty pilśniowej, zastosowana na styku dwóch elementów żelbetowych.

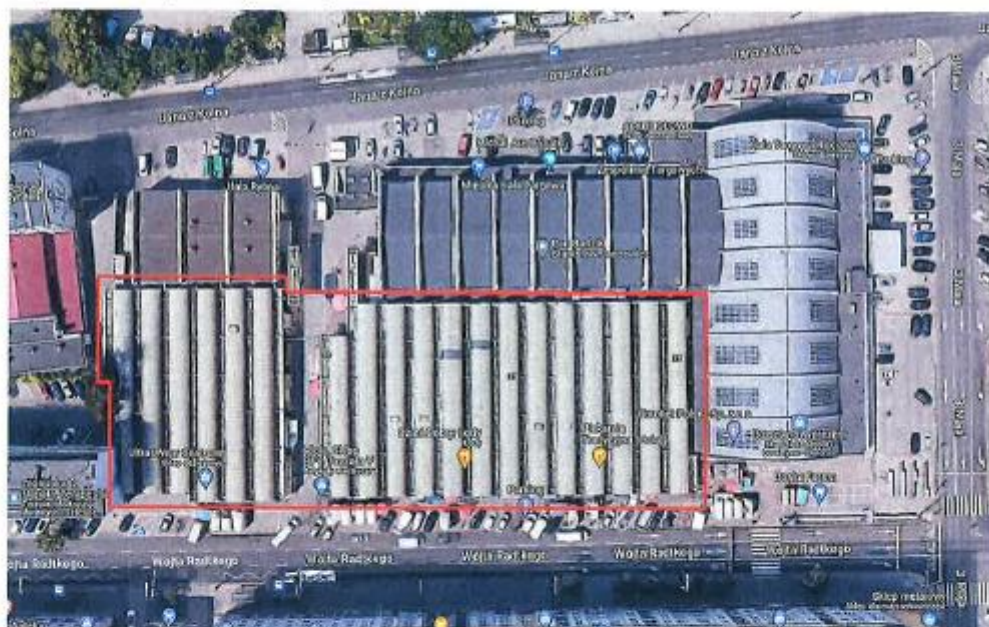
Opracowanie swoim zakresem obejmuje analizę techniczną stanu konstrukcji zadaszenia zewnętrznego placu targowego. Obejmuje ona finalnie dwie konstrukcje zadaszenia, jedna sąsiadująca z Halą Rybną, druga zaś z Halą Łukową i Płaską.

zakres opracowania: zadaszenie zewnętrznego placu targowego

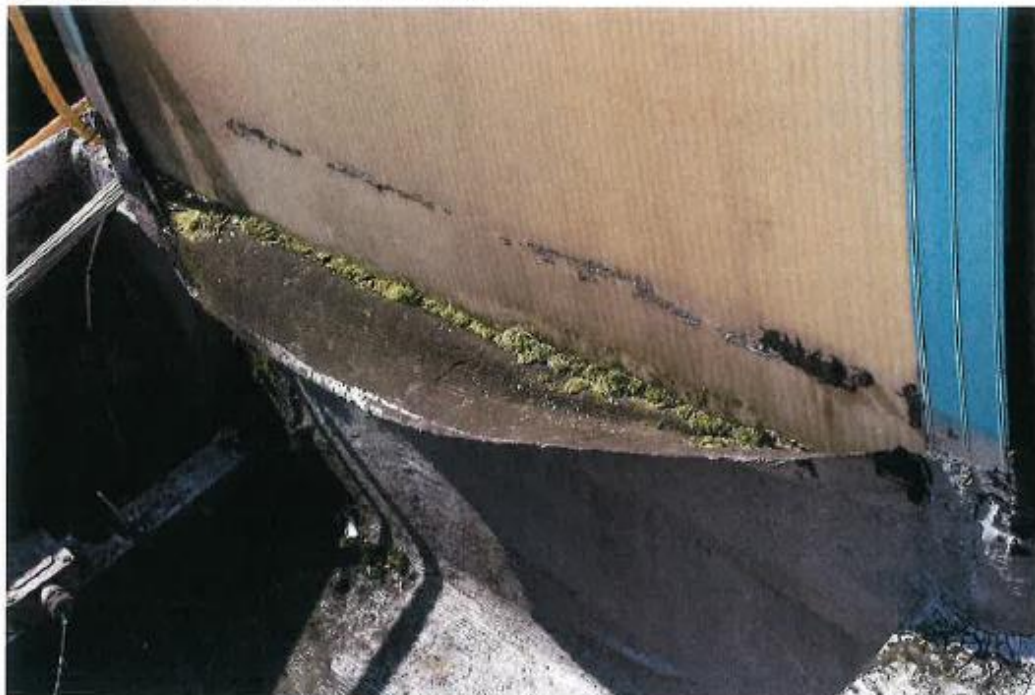
Fot. 1. Uszkodzenia izolacji przeciwwodnej w okapie zadaszenia łukowego

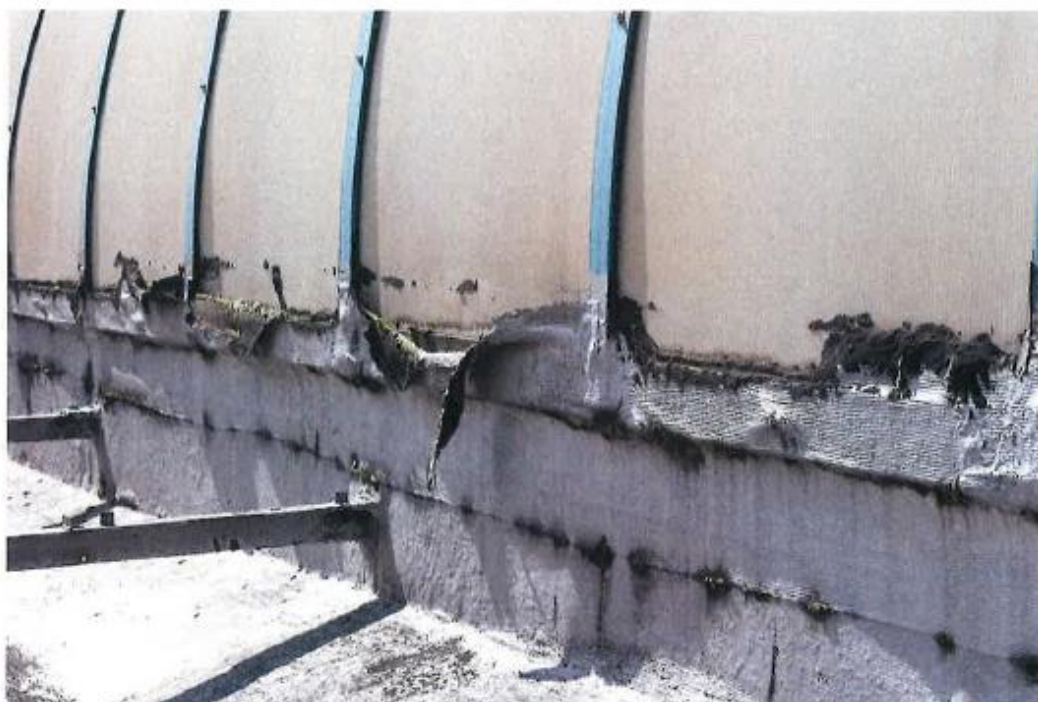
Fot. 2. Uszkodzenia izolacji przeciwwodnej w okapie zadaszenia łukowego

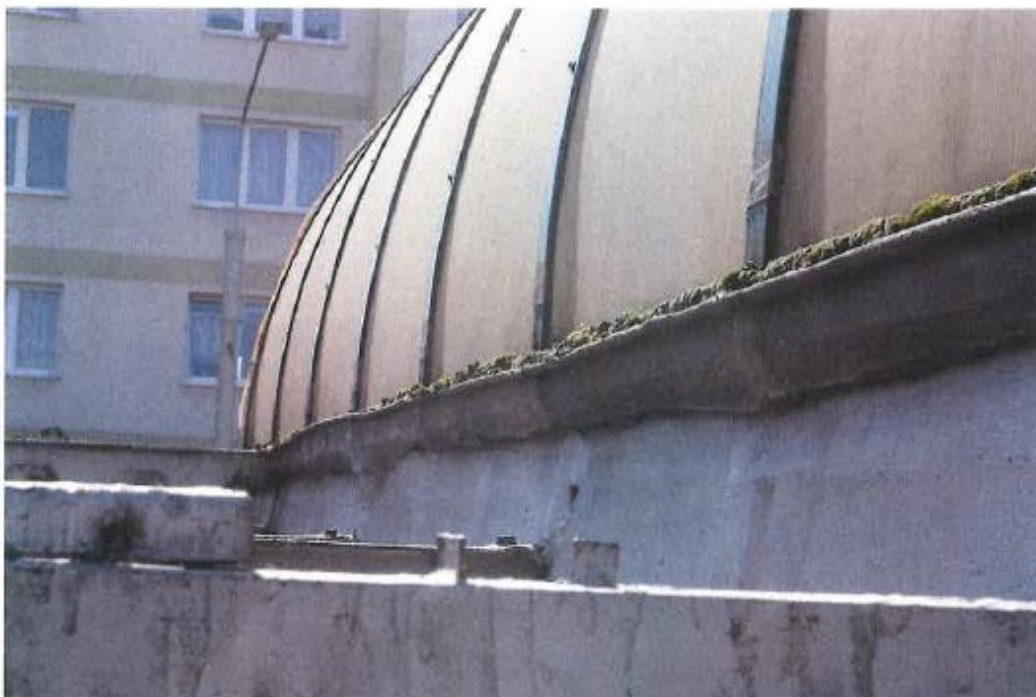
Fot. 3. Uszkodzenia izolacji przeciwwodnej w okapie zadaszenia łukowego

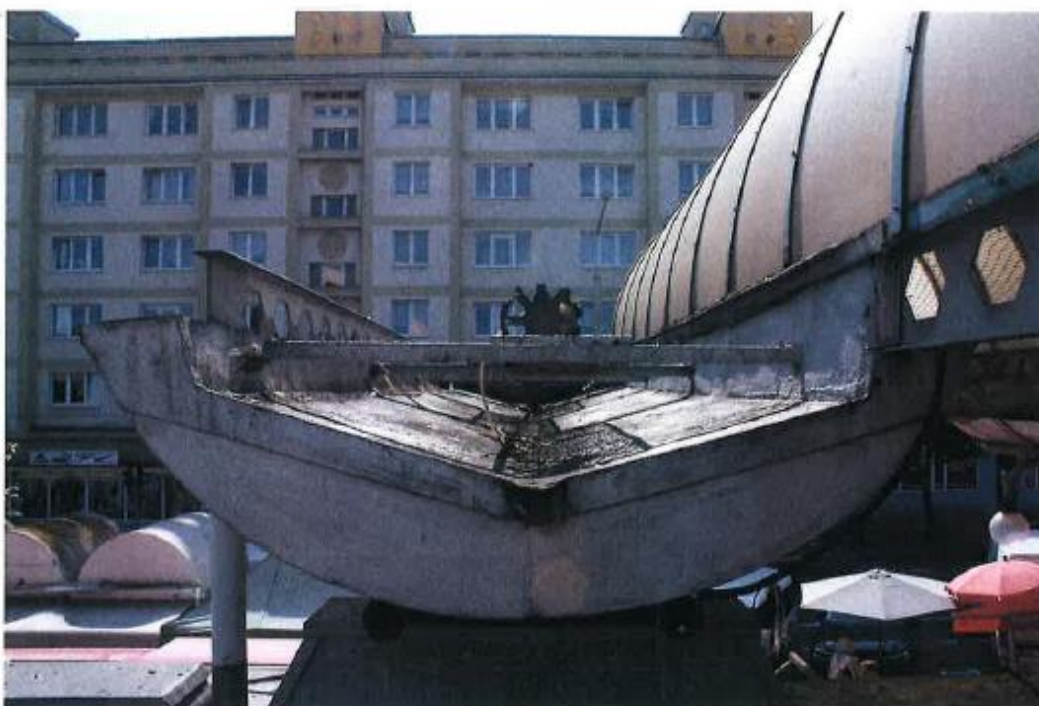
Fot. 4. Koryto ściekowe – widok ogólny

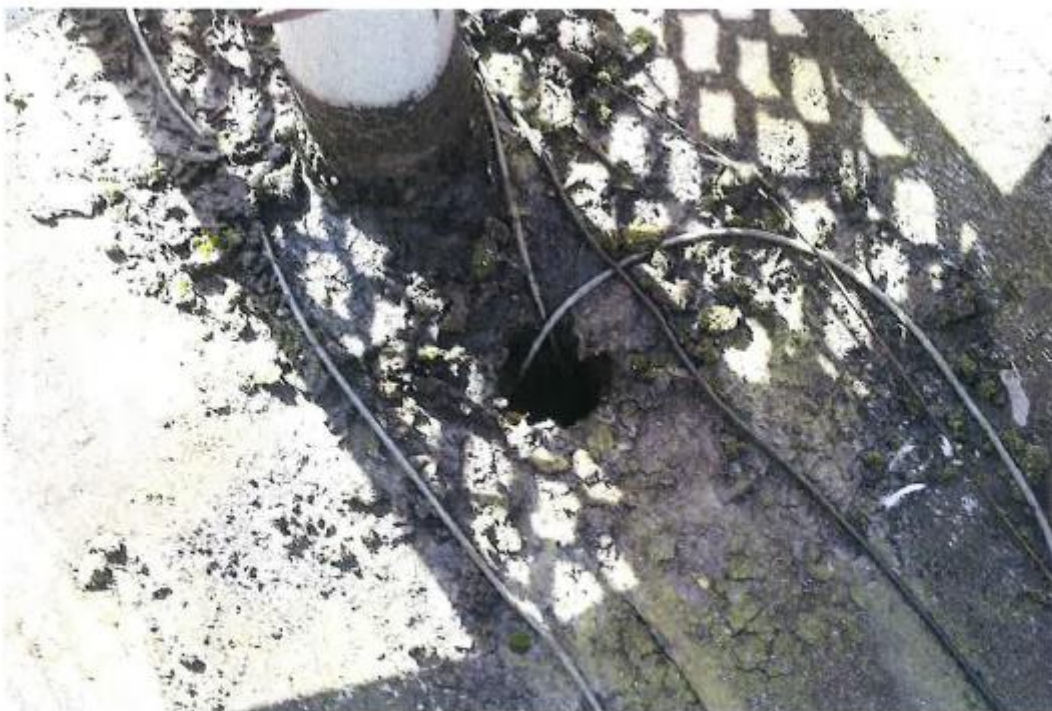
- uszkodzenia powłok malarskich:** przyczyną braku ciągłości powłok malarskich są uszkodzenia mechaniczne, długotrwała wystawa na warunki atmosferyczne, w tym zaciekanie słupów powstałymi nieszczelnościami, w miejscach przejścia słupa przez koryto ściekowe.

Fot. 5. Miejsce przejścia słupa przez koryto ściekowe oraz połączenie koryta z rurą spustową

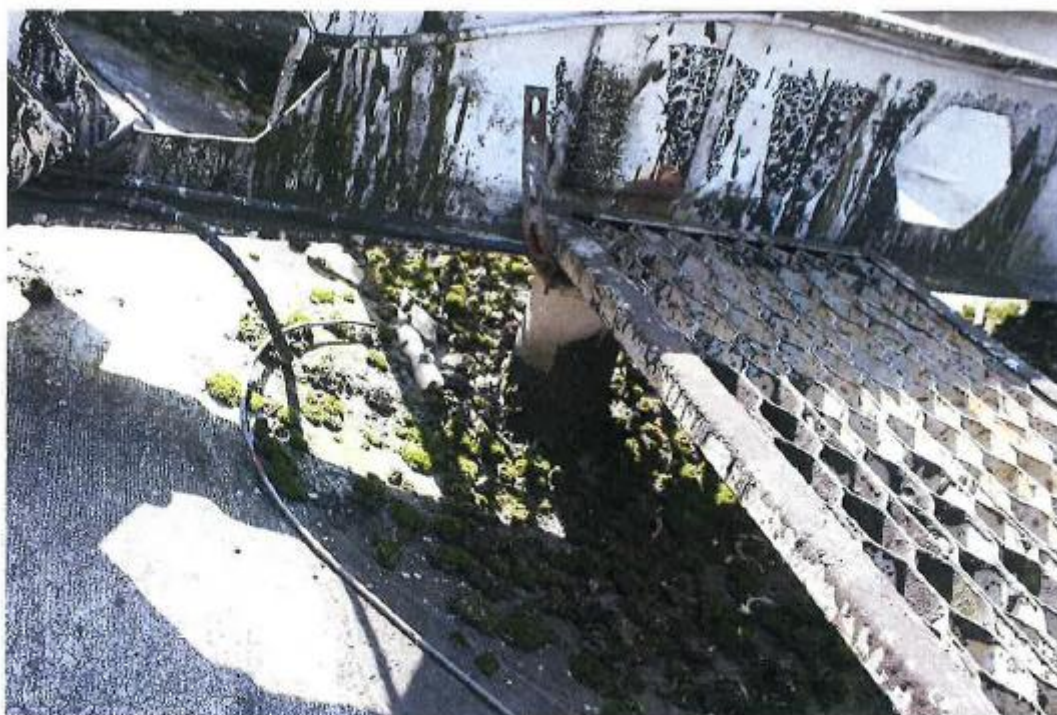
Fot. 6. Koryto ściekowe w miejscu występowania słupa zadaszenia

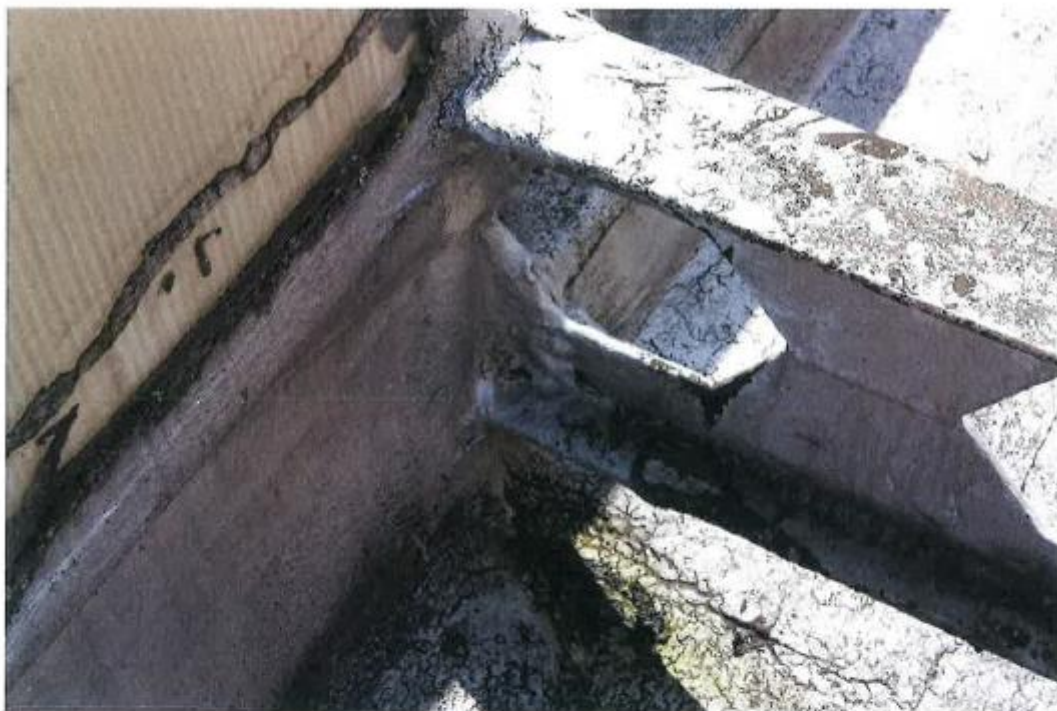
Fot. 7. Rygiel poprzeczny- sposób wykonania izolacji przeciwwodnej

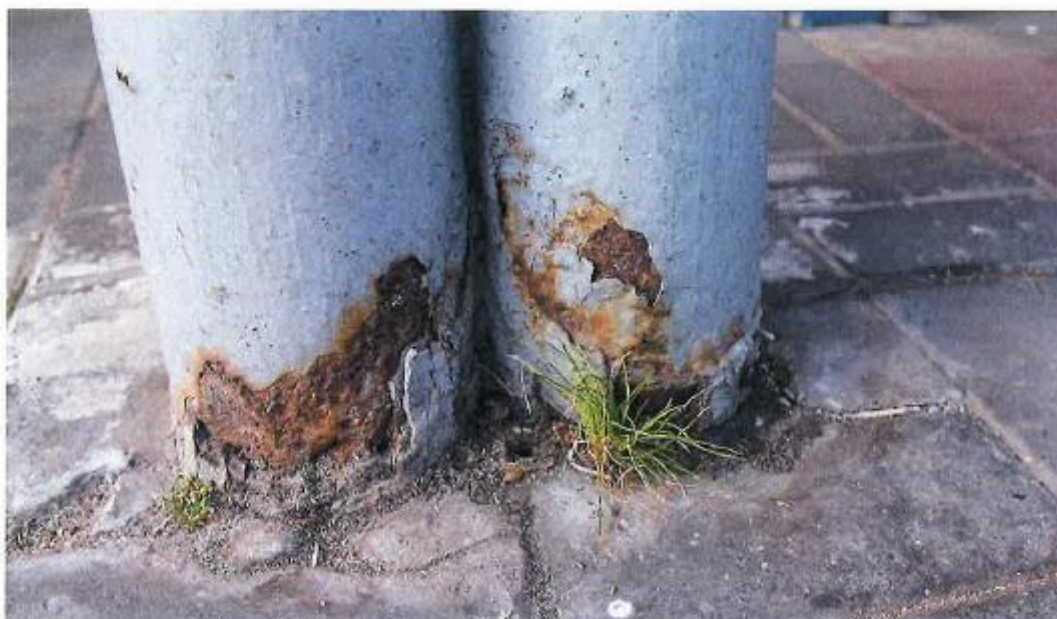
- na niektórych słupach zadaszenia stwierdzono uszkodzenia powłok malarskich, ogniska korozji oraz uszkodzenia mechaniczne -stan techniczny słupów zadaszenia ocenia się jako średni;

Fot. 8. Stan zachowania słupa nr 108 tuż nad kostką betonową

- w celu naprawy uszkodzonych słupów zaleca się wycięcie uszkodzonych fragmentów słupów i spawanie nowych wraz z wykonaniem nowych powłok antykorozyjnych, do klasy korozyjności min. C4.

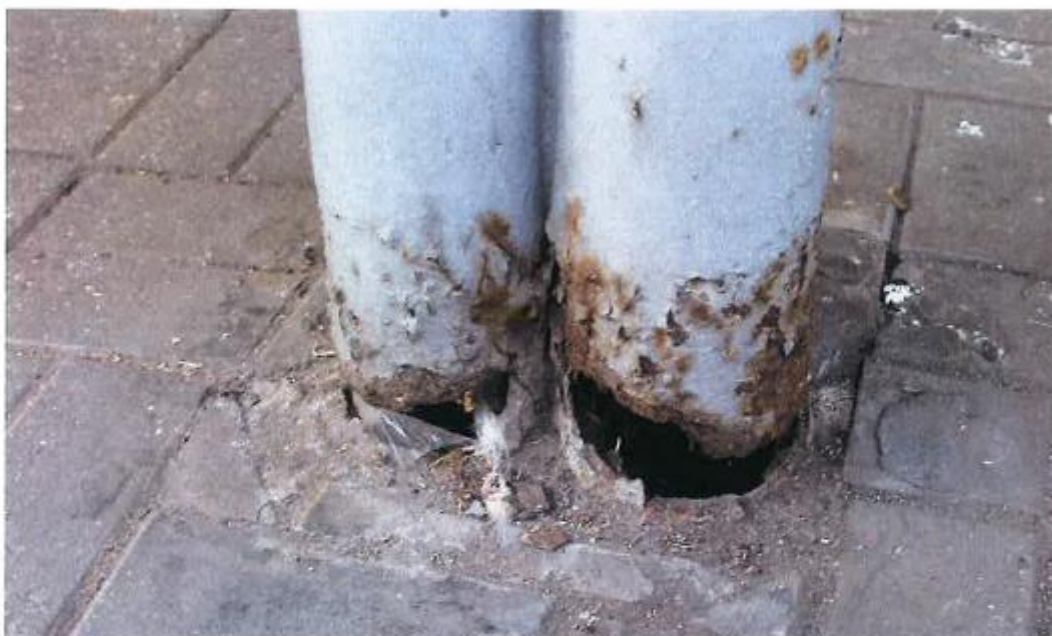
Fot. 9. Stan zachowania słupa nr 116 tuż nad kostką betonową

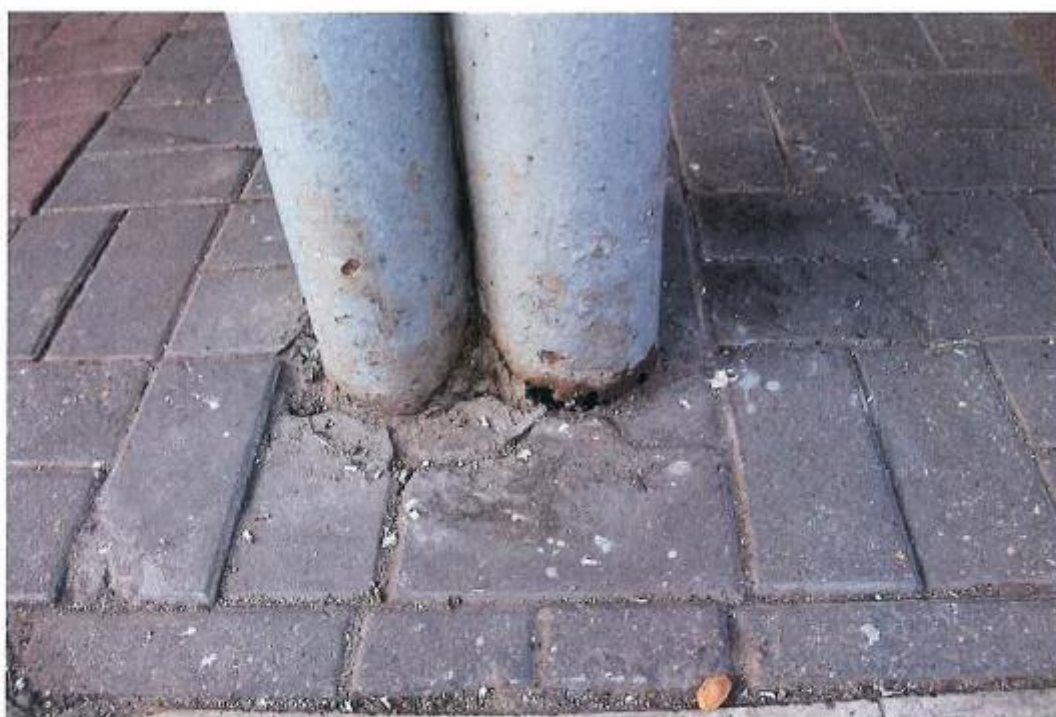
Fot. 10. Stan zachowania słupa nr 120 tuż nad kostką betonową

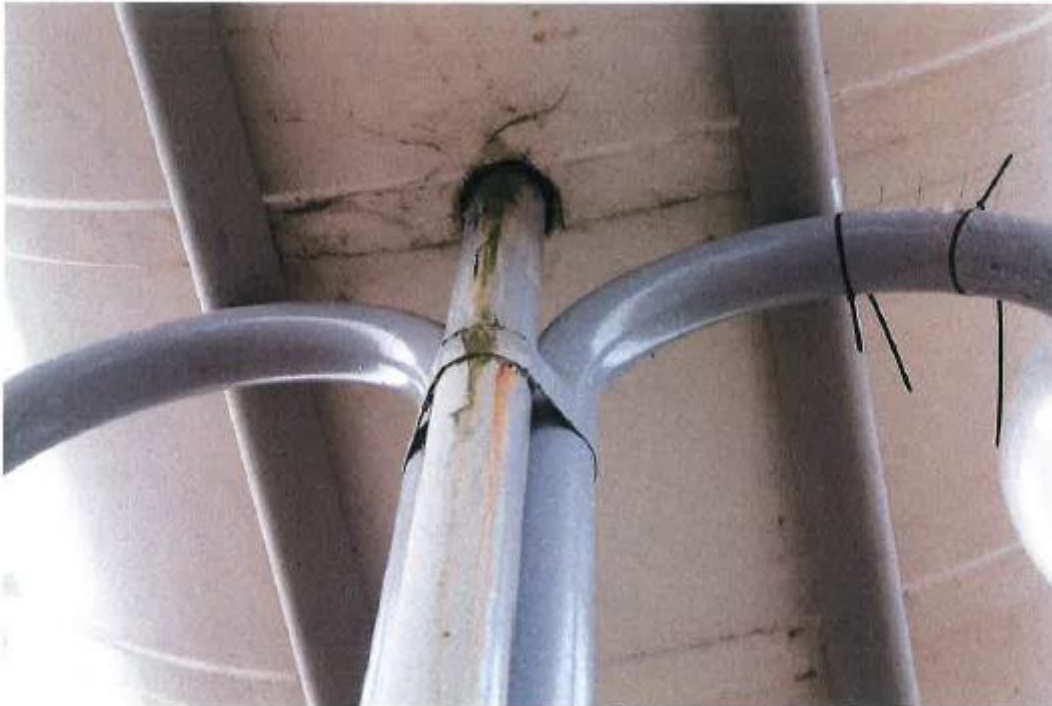
- śladów po zaciekach wody opadowej:** niektóre słupy posiadają ślady, po zaciekach wody opadowej, która zacieka nieszczelnymi przejściami słupa przez koryto ściekowe zadaszenia. Znajduje to swoje odzwierciedlenie w zanieczyszczeniu biologicznym słupów (glony), uszkodzeniu powłok malarskich i korozji stali.

Fot. 11. Nieszczelności koryta ściekowego i zaciekający słup nr 76

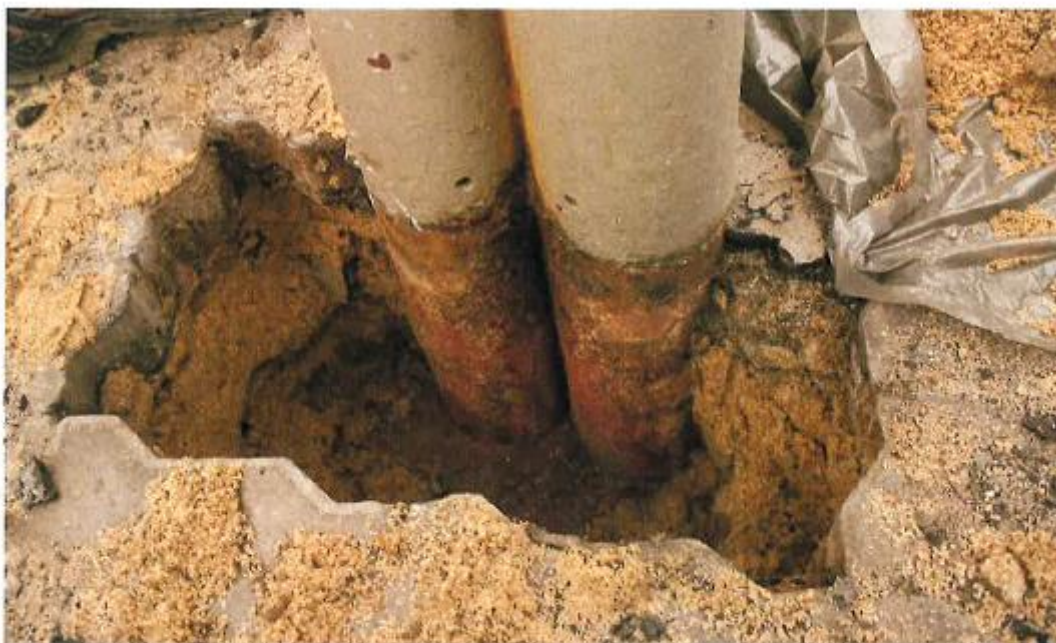
Fot. 12. Odkrywanie podstawy słupa nr 20
