| EKSPERTYZA TECHNICZNA DO PROJEKTU BUDOWLANEGO REMONTU POLEGAJĄCEGO NA WYKONANIU PRAC BUDOWLANO-KONSERWATORSKICH W BUDYNKU URZĘDU STANU CYWILNEGO ZLOKALIZOWANYM PRZY PLACU JANA PAWŁA II NR 1 W PRUSZKOWIE | | | |
| I. EKSPERTYZA STANU TECHNICZNEGO | | | |
| POLSKA WOJ. MAZOWIECKIE PLAC JANA PAWŁA II 1, 05-800 PRUSZKÓW KATEGORIA OBIEKTU BUDOWLANEGO XII | | | |

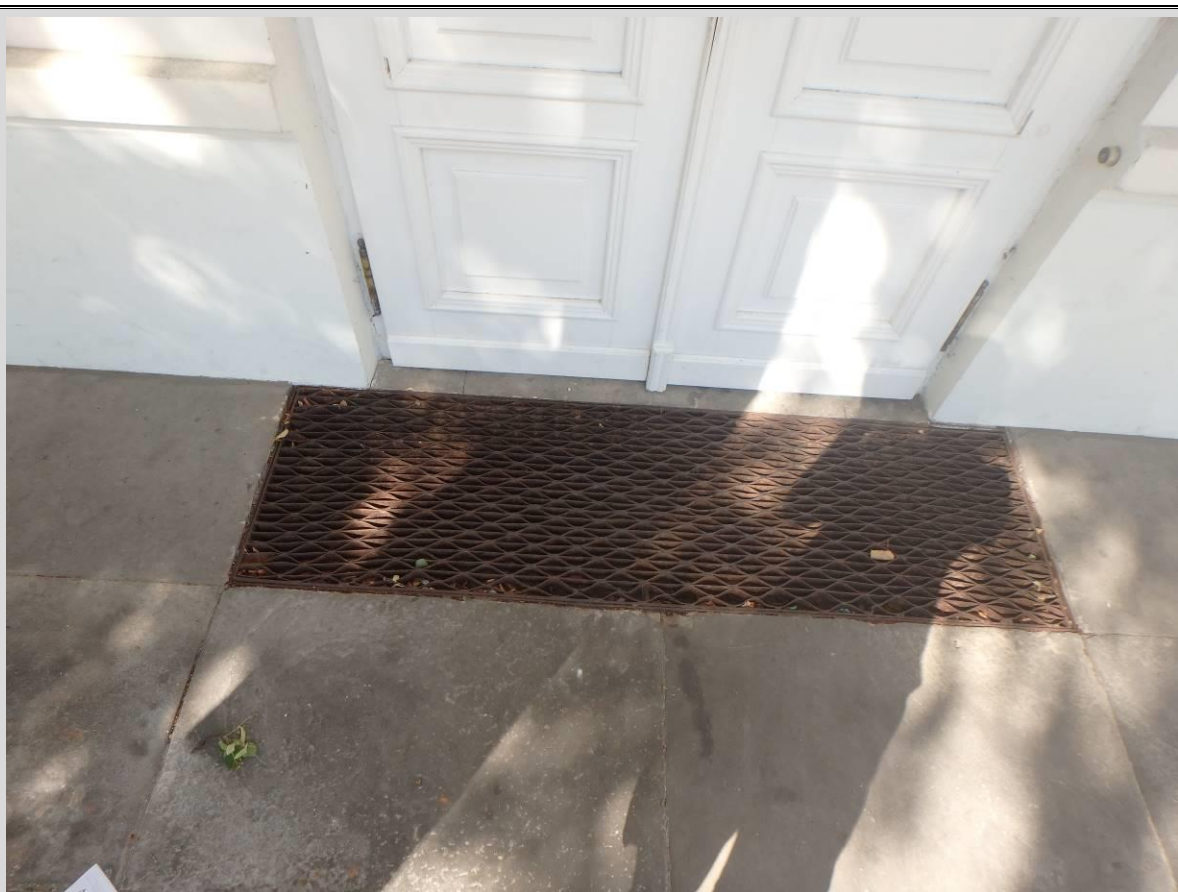
Fot_14. U podnóża drzwi wejściowych ozdobna wycieraczka stalowa.

Odnośnie stalowej wycieraczki w wejściu do budynku przewiduje się jej oczyszczenie, zabezpieczenie antykorozyjne i ponowny montaż.

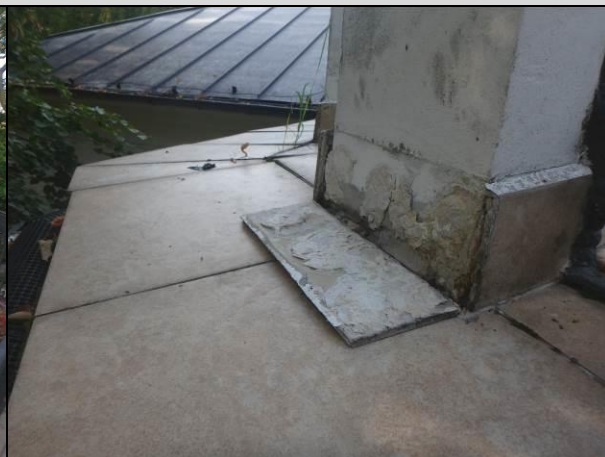
Fot. 24. Przykład odspojień płytki cokołowej

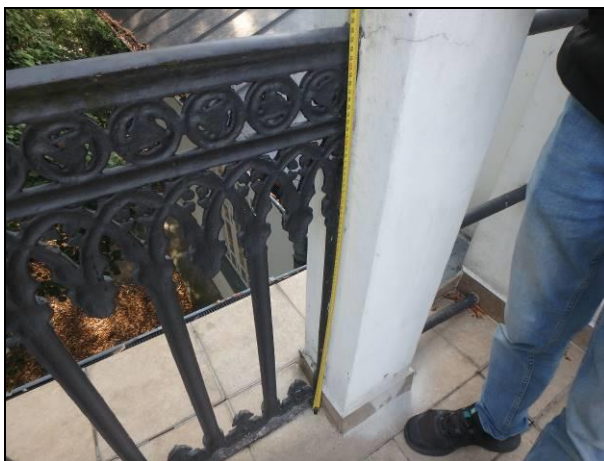
Fot. 29. Wysokość balustrady ok 94cm.

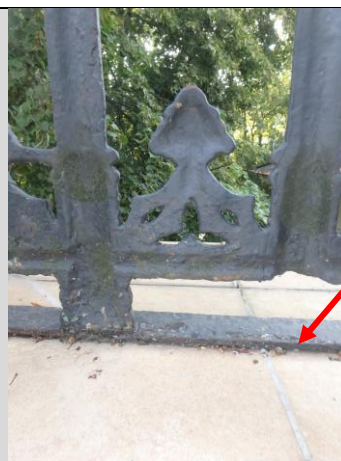
Fot. 30. Warstwy posadzkowe wykonane „na styk” z dolną krawędzią balustrady – brak możliwości swobodnego odprowadzenia wody opadowej.

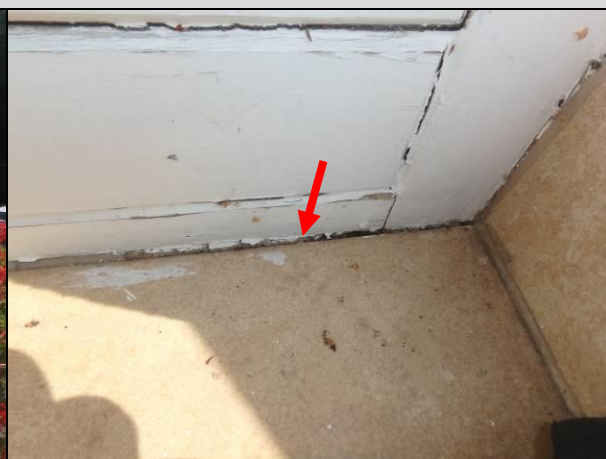
Fot. 32. Brak doszczelnienia strefy styku posadzki z drzwiami balkonowymi.

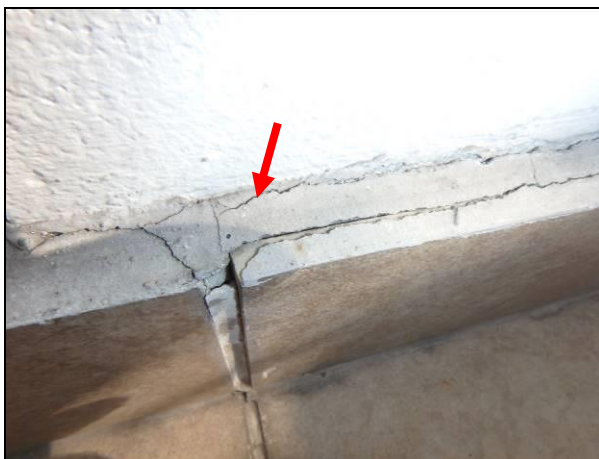
Fot. 33. Brak uszczelnienia na styku drzwi balkonowych z posadzką balkonu/tarasu.

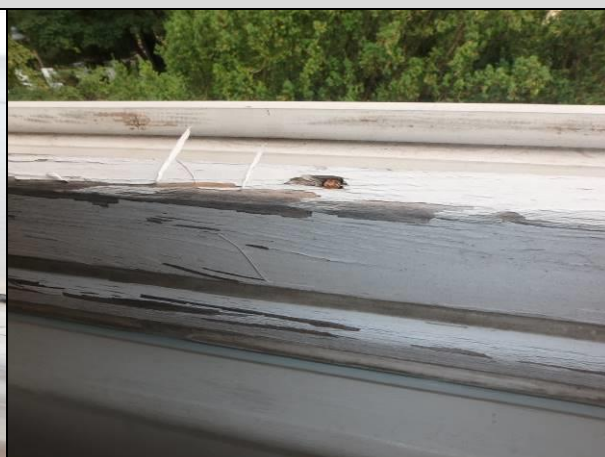
Fot. 42. Przykładowe złuszczenie powłoki malarskiej.

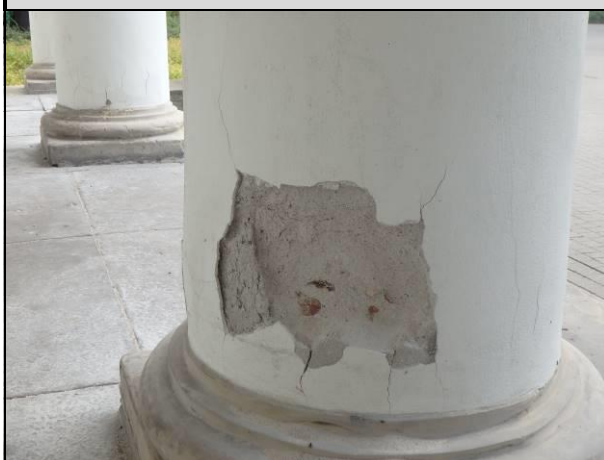
Fot. 01_1. Widok miejsca odkrywki. Widoczne spękania i odspojenia tynków..

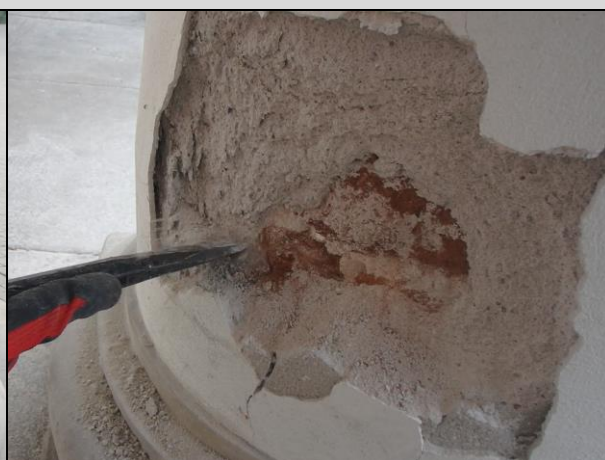
Fot. 01_2. Tynki w miejscu odkrywki osypujące się nienośnie. Zasolenie struktury tynków $\geq 1\%$ -bardzo wysokie.

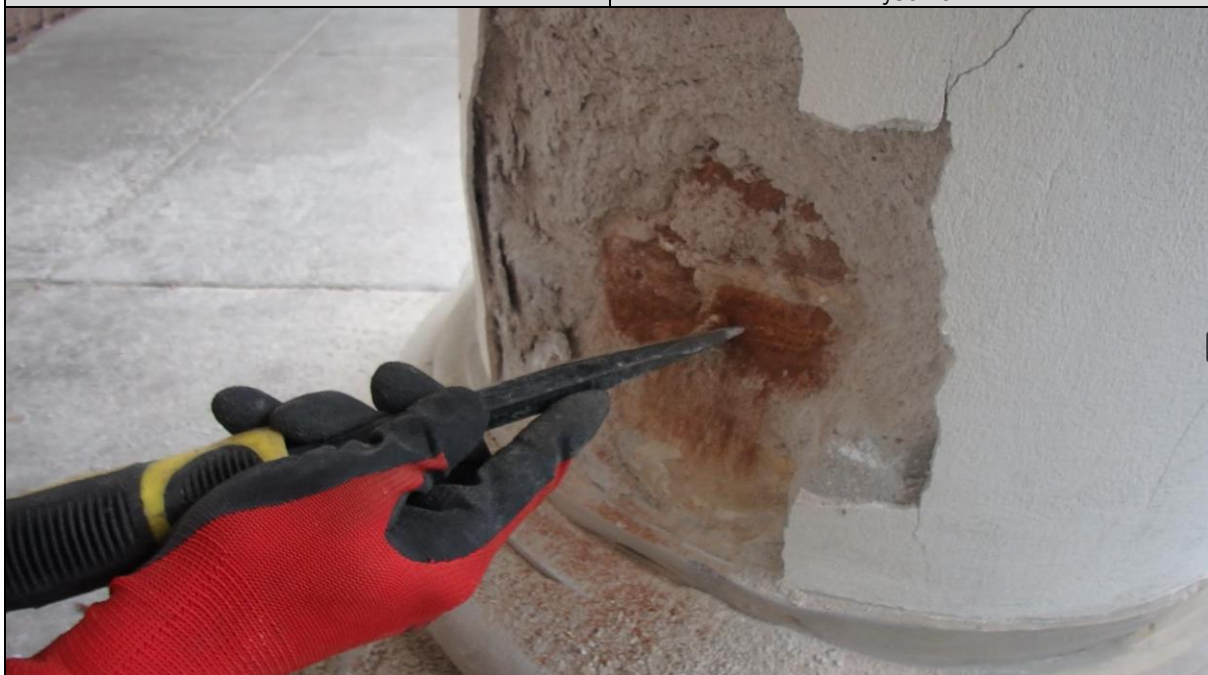
- ❑ Cegłą stanowiąca element nośny słupa krucha nienośna, osypująca się (fot. 01_3). Z wykonanej odkrywki pobrano próbkę materiału murowego celem oznaczenia poziomu zasolenia struktury. Wykonane oznaczenie wykazało zasolenie na poziomie $\geq 1\%$. Przy czym zwraca się uwagę, że 1% jest maksymalnym możliwym odczytem wykorzystanego urządzenia pomiarowego, a już stężenie soli na poziomie 0,1% uznawane jest za poziom wysoki!

Fot. 01_3. Struktura cegły w miejscu odkrywki osypująca się nienośnie. Zasolenie struktury cegły $\geq 1\%$ -bardzo wysokie.

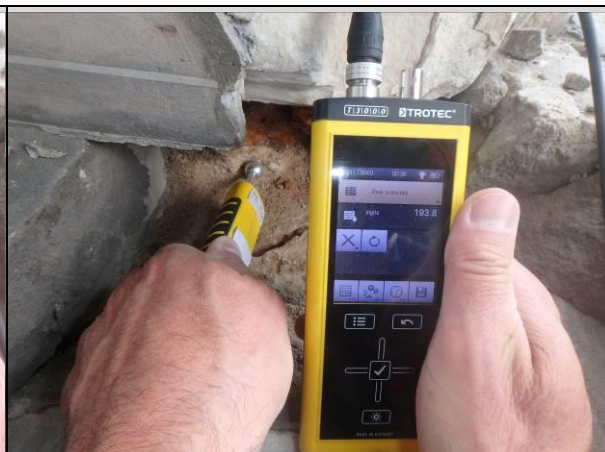
- ❑ Cegła fundamentu wymurowana bezpośrednio pod podstawą słupa silnie zawilgocona. Pomiary wilgotności cegieł poniżej podstawy słupa **186,4 oraz 193,8 [digits]** (>12%) – przegroda mokra (fot. 02_4 do 02_6).

Fot_02_6. Pomiar wilgotności muru „na tynku”
Tu odczyt **193,8[digits]** – przegroda mokra.

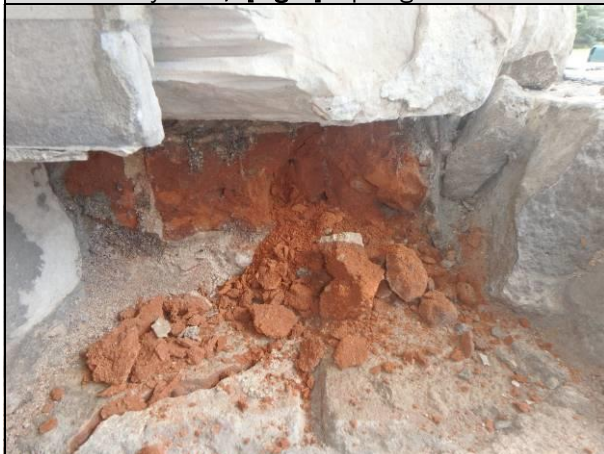
Fot_02_7. Cegła wymurowana pod podstawą słupa
zmurszała, krucha, o obniżonych parametrach
nośności.

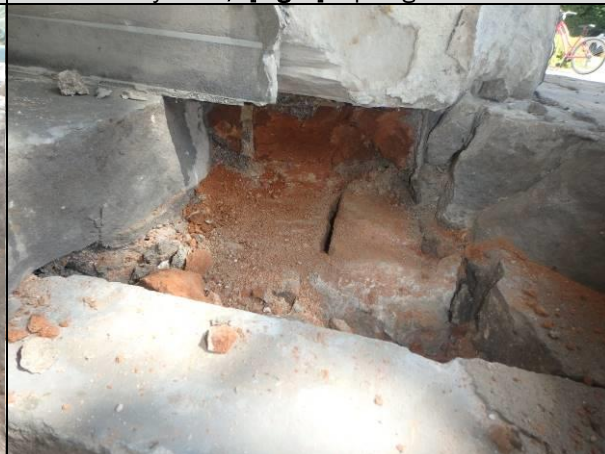
Fot_02_8. Spoiny cegieł w fundamencie
miejscowo całkowicie wypłukane. Cegły
fundamentu słupa nośnego miejscowo możliwe do
wyjęcia bez użycia narzędzi.

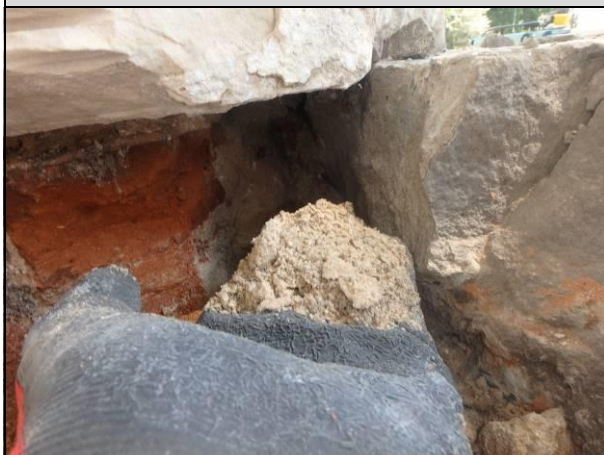
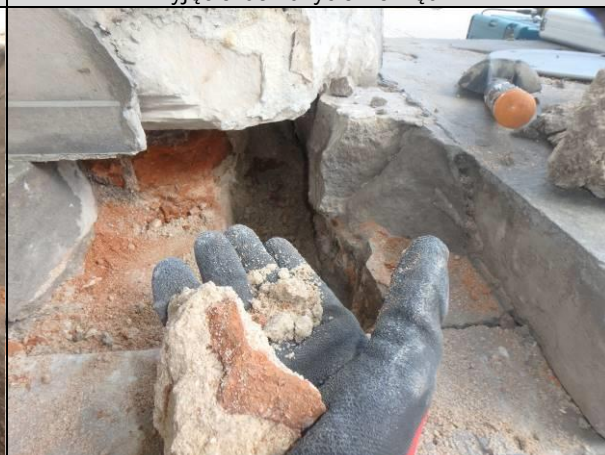
Fot_02_9, 02_10. Przykład całkowicie zwiertzałej spoiny.

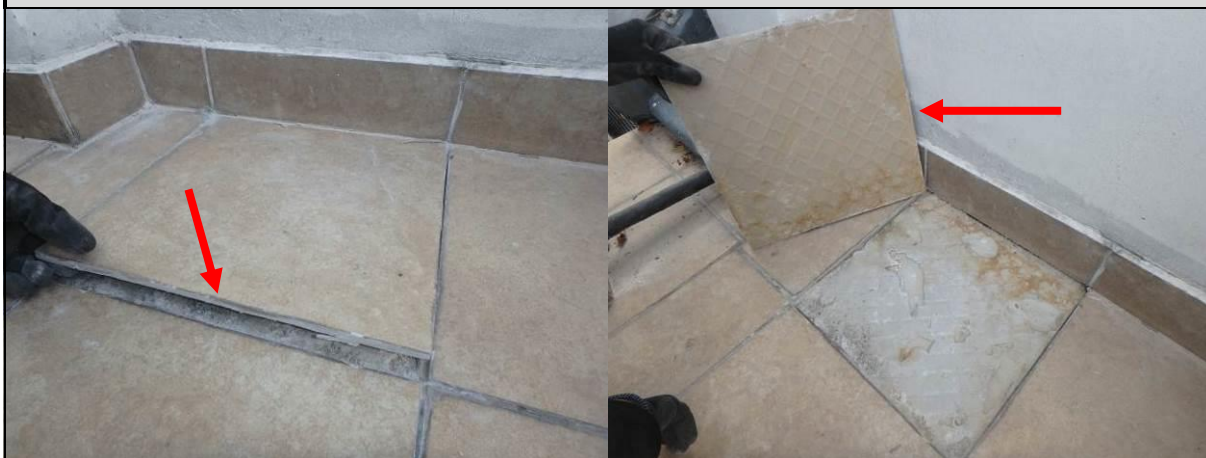
- ❑ Płytki nienośna, niezwiązana z podłożem – możliwa do zdjęcia w całości (fot. 04_1, 04_2);
- ❑ Brak izolacji podpłytkowej (fot. 04_2);
- ❑ Struktura przełomu szlichty wyraźnie zawilgocona (fot. 04_5);

Fot 04_1, 04_2. Płytki wraz z zaprawą klejącą nienośna – możliwa do zdjęcia w całości. Brak izolacji podpłytkowej

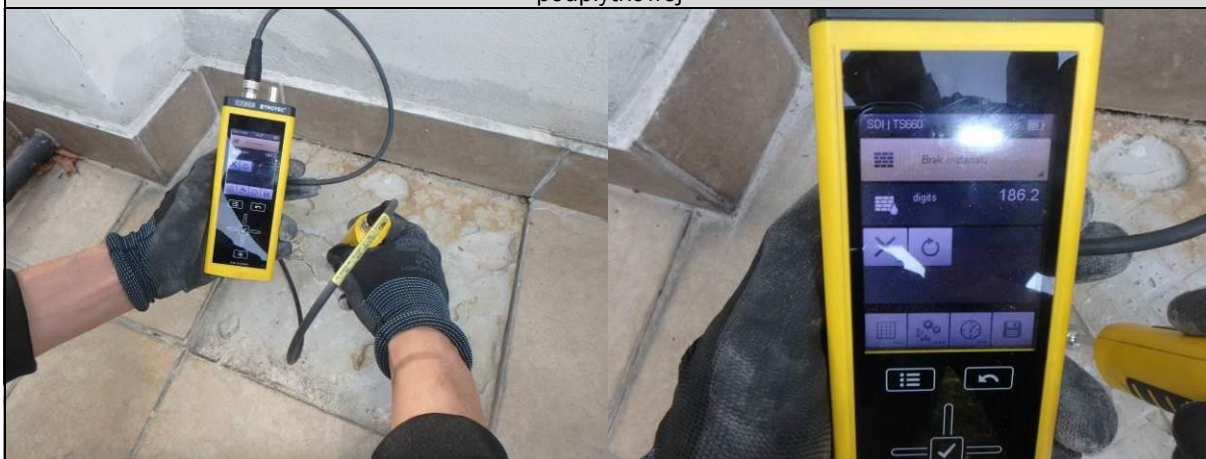
- ❑ Szlichta grubości 5,5cm (fot. 04_6).
- ❑ Pod warstwą kleju warstwa szlichty grubości 5,5cm zbrojonej za pomocą siatki z drutów stalowych widocznie zawilgocona. Pomiar wilgotności górnej powierzchni 186,2 [digits] – przegroda mokra (fot. 04_3, 04_4). Pomiar wilgotności w pobliżu dolnej powierzchni 186 [digits] – przegroda mokra (fot. 04_5, 04_6);

Fot 04_3, 04_4. Pod płytką szlichta cementowa niezabezpieczona izolacją podpłytkową. Pomiar wilgotności górnej powierzchni szlichty 186,2 [digits] – przegroda mokra.

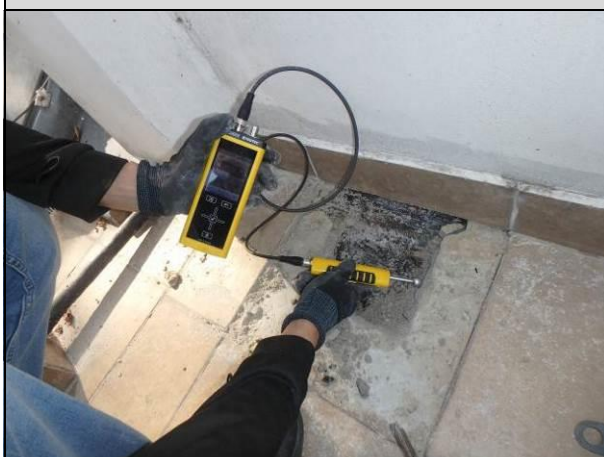
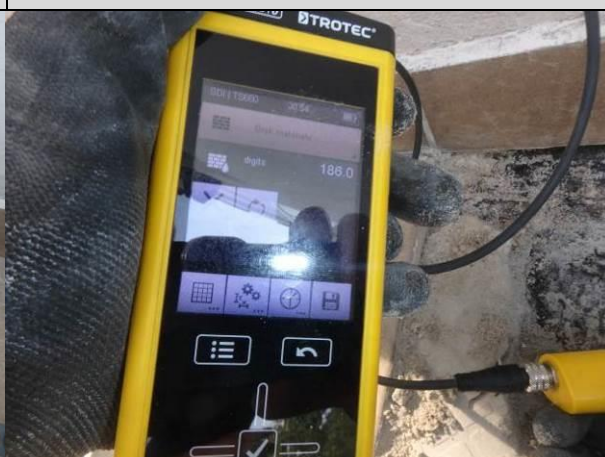
Fot. 04_5, 04_6. Pomiar wilgotności w pobliżu dolnej powierzchni szlichty **186,0 [digits]** – przegroda mokra.

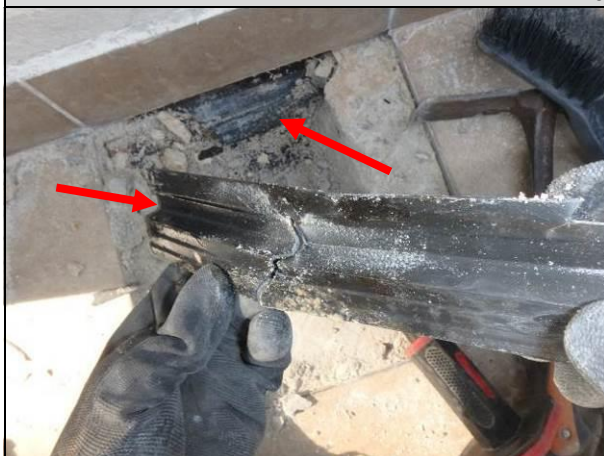
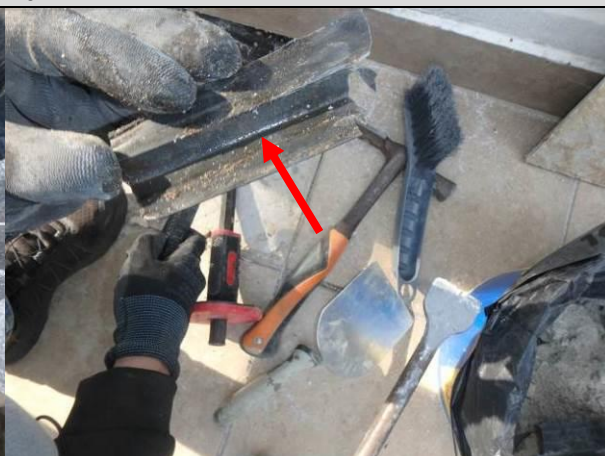
Fot. 04_7, 04_8. Pod szlichtą w narożniku wklęsłym stwierdzono profil z tworzywa sztucznego. Na profilu widoczne krople wody.

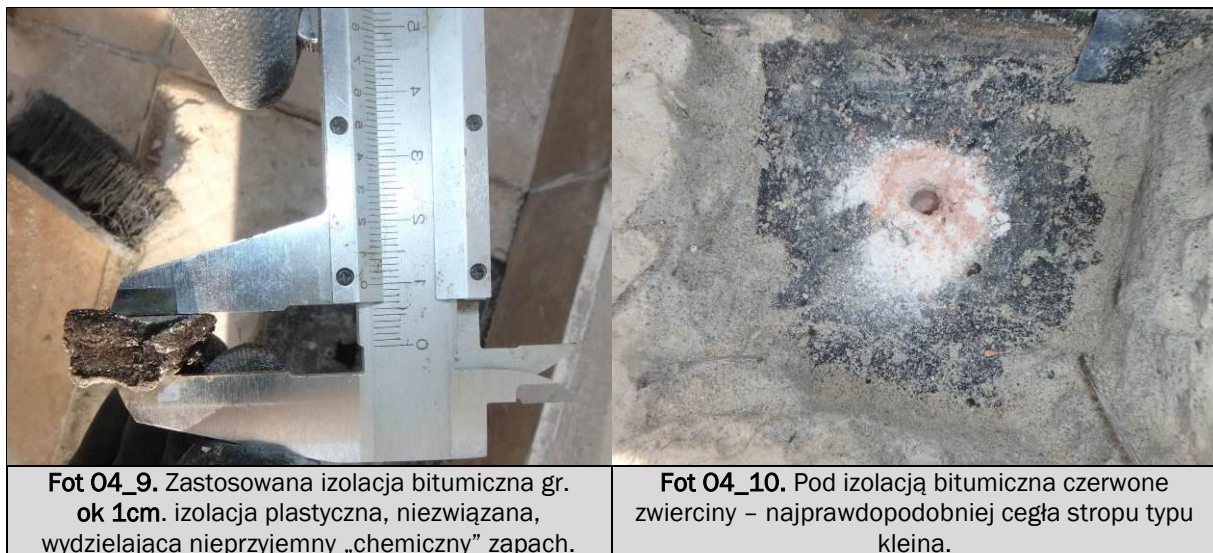
- ❑ Pod izolacją bitumiczną czerwone ceglane zwierciny – najprawdopodobniej cegła stropu typu kleina.

Fot 04_9. Zastosowana izolacja bitumiczna gr. ok 1cm. izolacja plastyczna, niezwiązana, wydzielająca nieprzyjemny „chemiczny” zapach.

Fot 04_10. Pod izolacją bitumiczną czerwone zwierziny – najprawdopodobniej cegła stropu typu kleina.

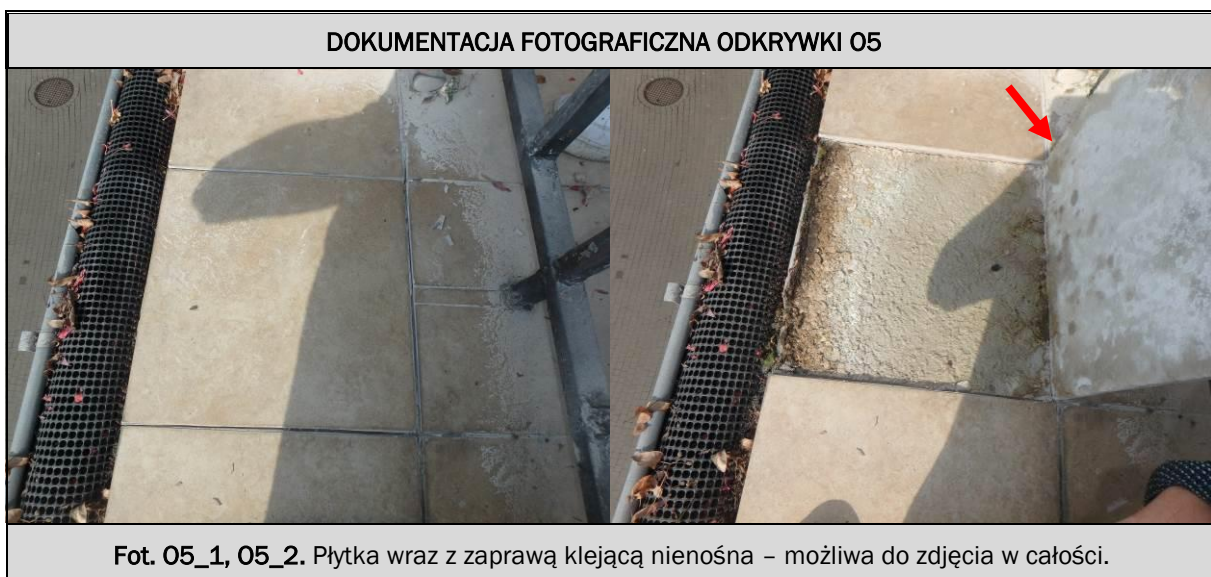
- ❑ Płytki nienośna, niezwiązana z podłożem – możliwa do zdjęcia w całości (**fot. 05_1, 05_2**);
- ❑ Zaprawa klejąca widocznie zdegradowana, nienośna. Pomiar wilgotności górnej powierzchni kleju 182,6 [digits] – przegroda mokra (**fot. 05_3, 05_4**);

Fot. 05_1, 05_2. Płytki wraz z zaprawą klejącą nienośna – możliwa do zdjęcia w całości.

Balkon (podobnie jak taras) wykończony wtórną wykładziną ceramiczną (współczesny gres techniczny). Zastosowana okładzina odspojona od powierzchni. Warstwy balkonowe silnie zawilgocone, a zastosowana izolacja nieodpowiednia do zastosowań balkonowych. Warstwy balkonowe wymagają naprawy generalnej.

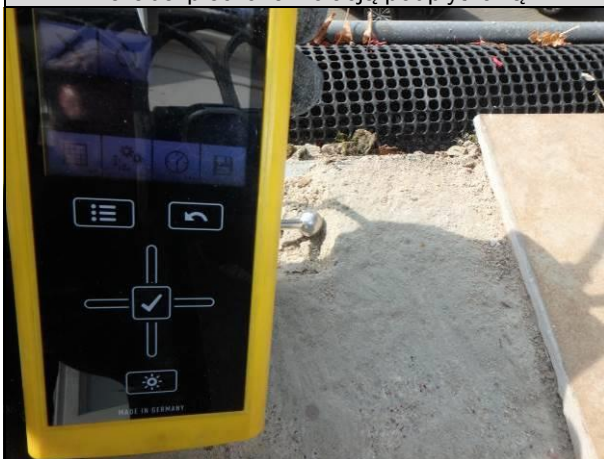
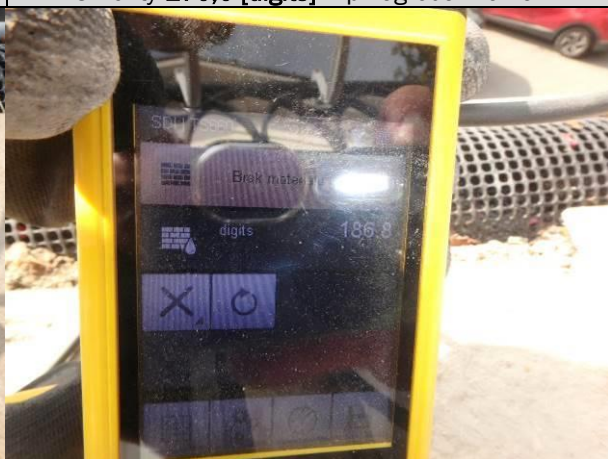
- ❑ Brak izolacji podpłytkowej (**fot. 05_5**);
- ❑ Pod warstwą kleju warstwa szlichty grubości 3cm widocznie zawilgocona. Pomiar wilgotności górnej powierzchni 170,0 [digits] – przegroda mokra (**fot. 05_6**). Pomiar wilgotności w pobliżu dolnej powierzchni 186,8 [digits] – przegroda mokra (**fot. 05_7, 05_8**);

Fot. 05_7, 05_8). Pomiar wilgotności w pobliżu dolnej powierzchni szlichty **186,8 [digits]** – przegroda mokra.

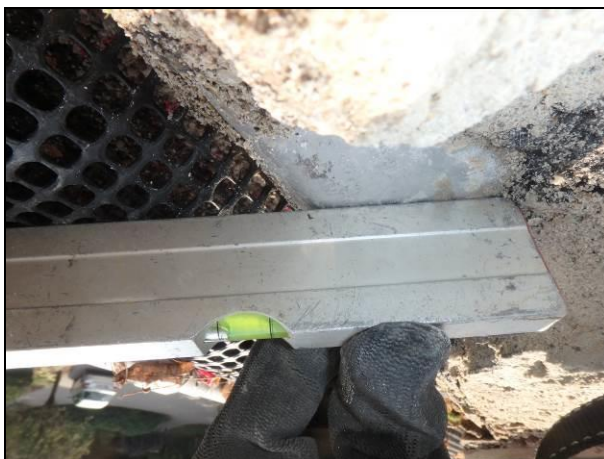
Fot 05_9. Krawędziowa obróbka blacharska wykonana ze spadkiem „do wewnątrz” budynku – rozwiązanie uniemożliwiające prawidłowe odprowadzenie wody – nieprawidłowo.

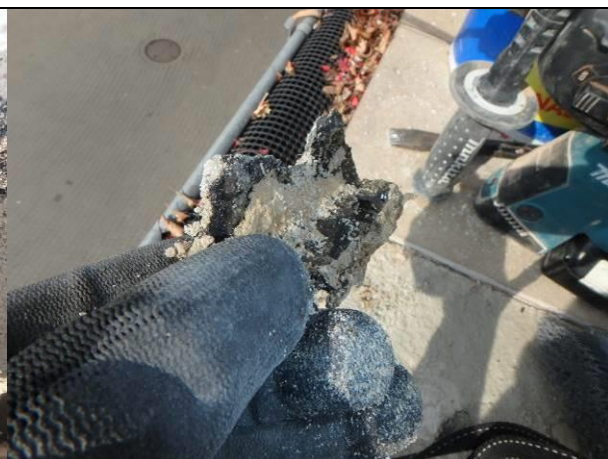
Fot. 05_10. Pod szlichtą zastosowano izolację z wątpliwej jakości masy bitumicznej – izolacja „miękka” w dotyku, wykazuje właściwości plastyczne.

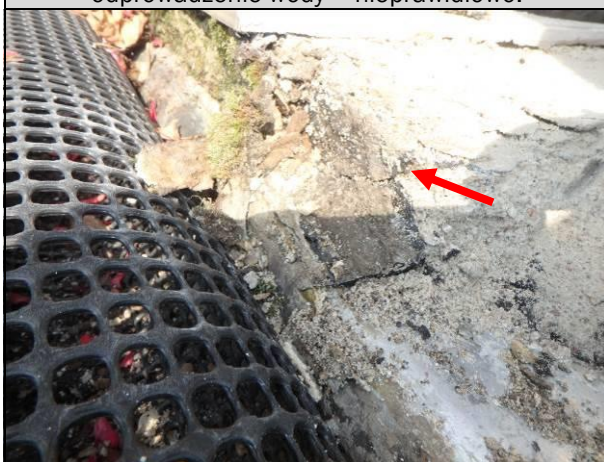
- ❑ Izolacja bitumiczna „wyprowadzona” na czoło szlichty – rozwiązanie uniemożliwiające prawidłowe odprowadzenie wody – nieprawidłowo (**fot. 05_11**).;

Fot. 05_11 Izolacja bitumiczna „wyprowadzona” na czoło szlichty – rozwiązanie uniemożliwiające prawidłowe odprowadzenie wody – nieprawidłowo.

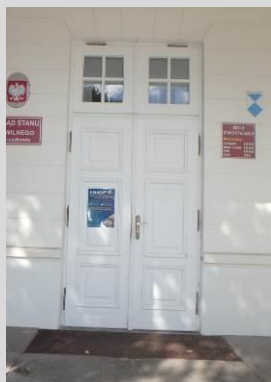
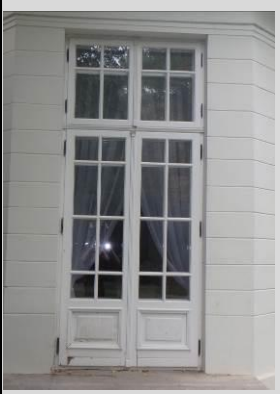
| D2 | | Stolarka drzwiowa | tak | Miejscowo powłoki malarskie zdegradowane, łuszczące się z oznakami zabrudzeń. Wokół szyb ubytki/spękania kitu szklarskiego. Lokalnie dolna listwa skrzydła drzwiowego zmurszała z niewielkim ubytkiem. Drzwi kwalifikują się do konserwacji, należy jedynie wykonać drobne prace renowacyjne oraz wymianę pojedynczych – zbutwiałych elementów. |

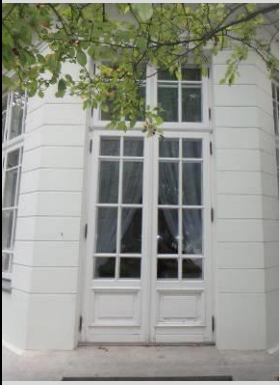
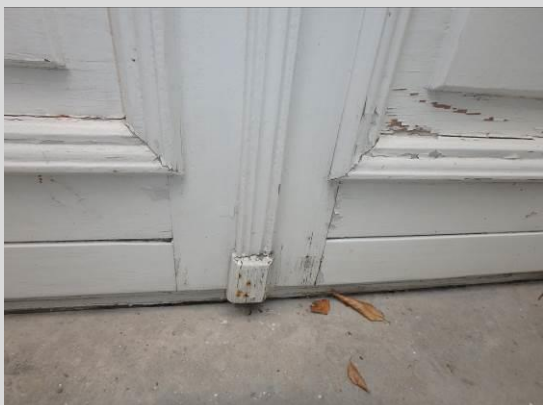
| D3 | | Stolarka drzwiowa | tak | Miejscowo powłoki malarskie zdegradowane, łuszczące się. Wokół szyb ubytki/spękania kitu szklarskiego. Drzwi kwalifikują się do konserwacji, należy jedynie wykonać drobne prace renowacyjne. |

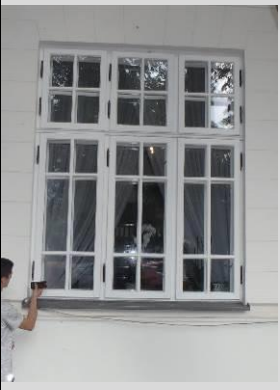
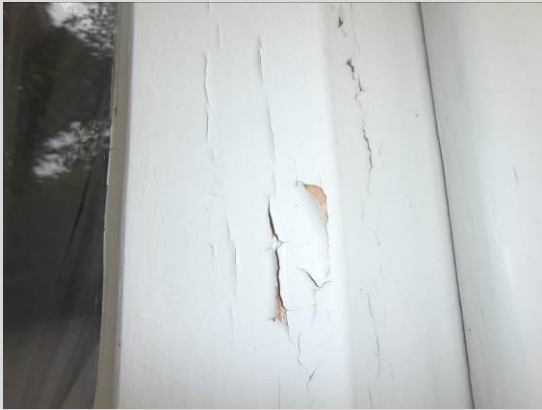
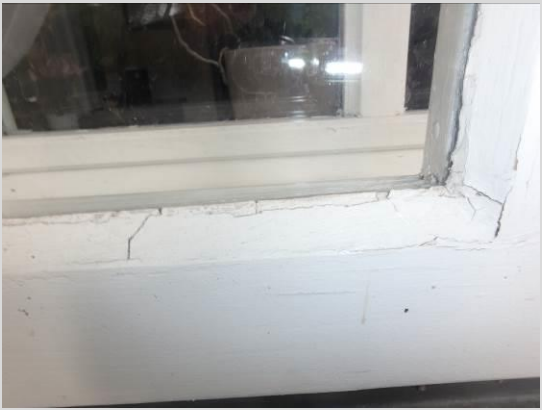
01

| | | Stolarka okienna | tak | Miejscowo powłoki malarskie zdegradowane, łuszczące się. Wokół szyb ubytki/spękania kitu szklarskiego. Okna kwalifikują się do konserwacji, należy jedynie wykonać drobne prace renowacyjne. |

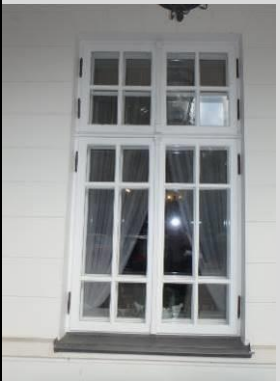
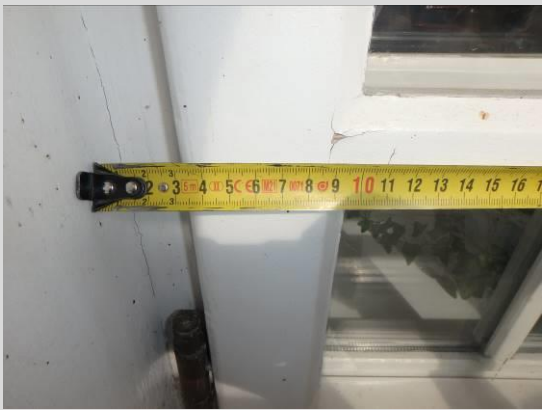
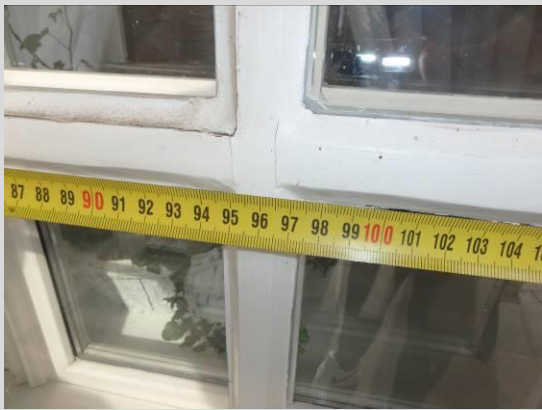
| 02 | | Stolarka okiennea | tak | Miejscowo powłoki malarskie zdegradowane, łuszczące się. Wokół szyb ubytki/spękania kitu szklarskiego. Okna kwalifikują się do konserwacji, należy jedynie wykonać drobne prace renowacyjne. |

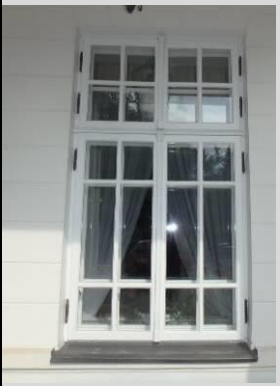
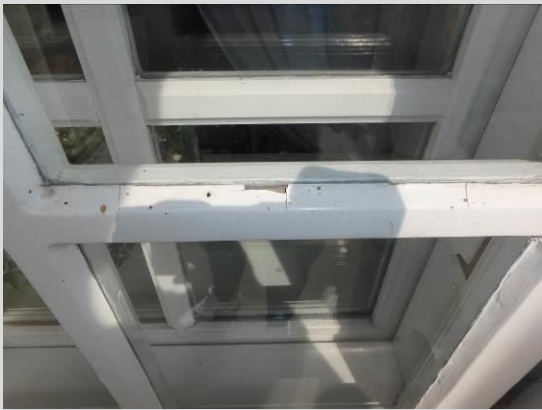
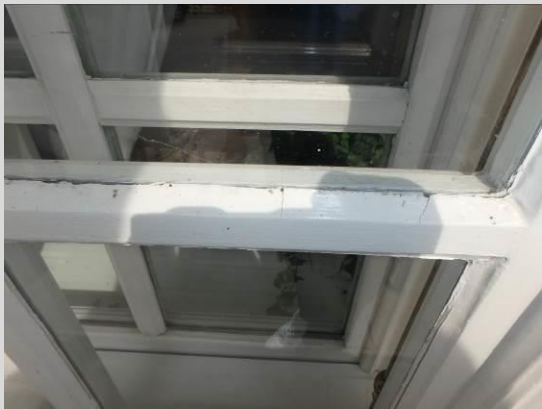
| 03 | | Stolarka okiennea | tak | Miejscowo powłoki malarskie zdegradowane, łuszczące się. Wokół szyb ubytki/spękania kitu szklarskiego. Okna kwalifikują się do konserwacji, należy jedynie wykonać drobne prace renowacyjne. |

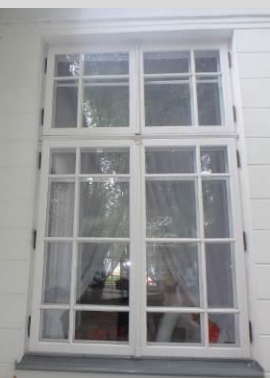
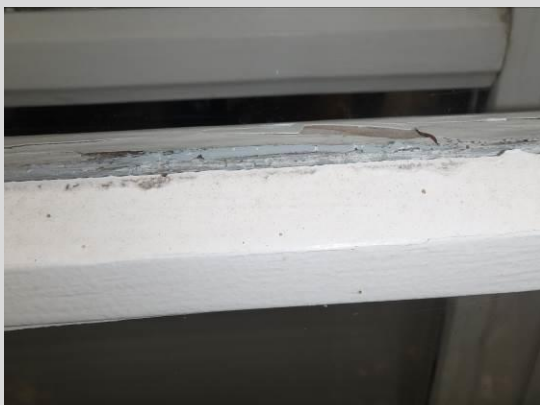
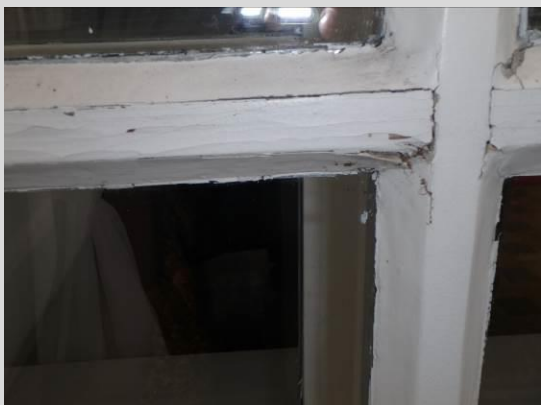
| | | Stolarka okienna | tak | Miejscowo powłoki malarskie zdegradowane, łuszczące się. Wokół szyb ubytki/spękania kitu szklarskiego. Okna kwalifikują się do konserwacji, należy jedynie wykonać drobne prace renowacyjne. |

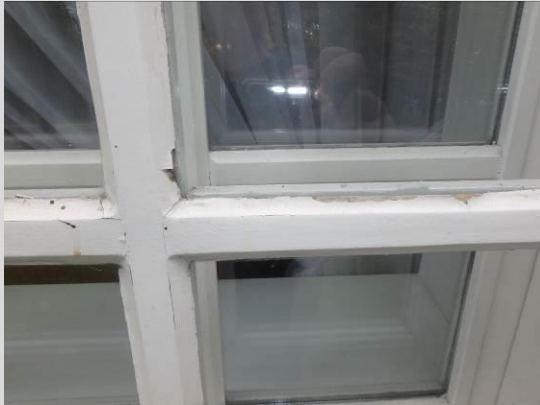
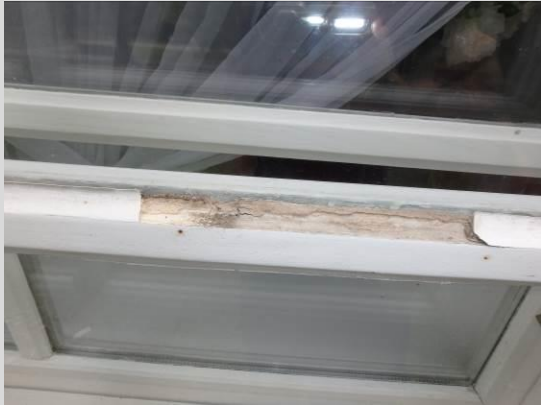
| | | Stolarka okienna | tak | Miejscowo powłoki malarskie zdegradowane, łuszczące się. Wokół szyb ubytki/spękania kitu szklarskiego. Okna kwalifikują się do konserwacji, należy jedynie wykonać drobne prace renowacyjne. |

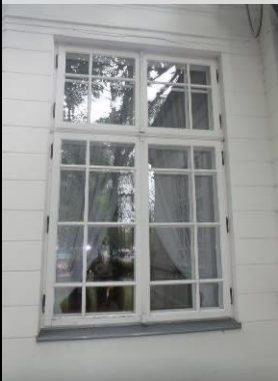
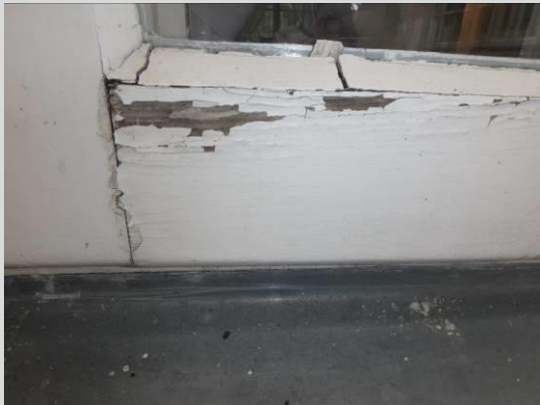
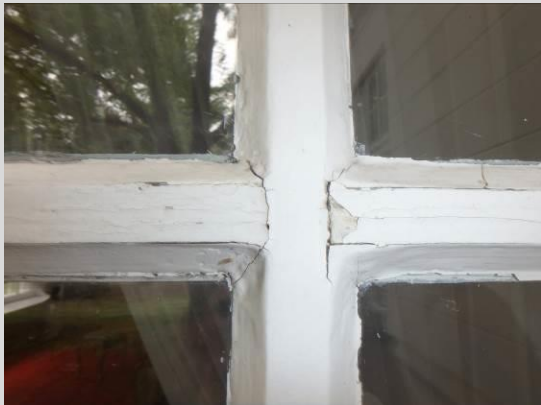
| | | Stolarka okienna | tak | Miejscowo powłoki malarskie zdegradowane, łuszczące się. Wokół szyb ubytki/spękania kitu szklarskiego. Okna kwalifikują się do konserwacji, należy jedynie wykonać drobne prace renowacyjne. |

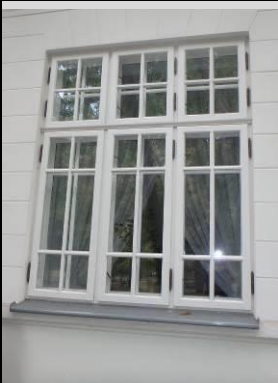
| | | Stolarka okienna | tak | Miejscowo powłoki malarskie zdegradowane, łuszczące się. Wokół szyb ubytki/spękania kitu szklarskiego. Okna kwalifikują się do konserwacji, należy jedynie wykonać drobne prace renowacyjne. |

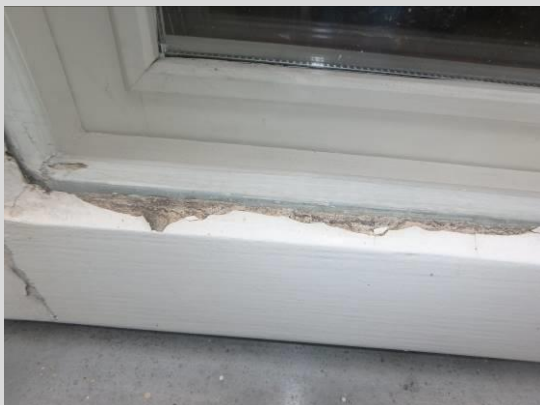
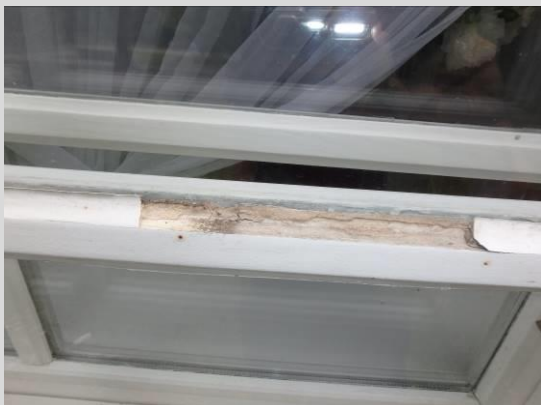
| 09 | | | | |

| | | Stolarka okienna | tak | Miejscowo powłoki malarskie zdegradowane, łuszczące się. Wokół szyb ubytki/spękania kitu szklarskiego. Okna kwalifikują się do konserwacji, należy jedynie wykonać drobne prace renowacyjne. |

Istniejąca stolarka okienna została w całości wymieniona podczas remontu budynku. Stolarka okienna konstrukcyjnie (w przeważającej większości) w dobrym stanie technicznym. Przewiduje się drobne naprawy obejmujące wymianę pojedynczych zbutwiałych profili, uzupełnienie kitów szklarskich, regulację zawiasów, czyszczenie oraz malowanie. Przewiduje się odtworzeniowe malowanie w kolorystyce białej.

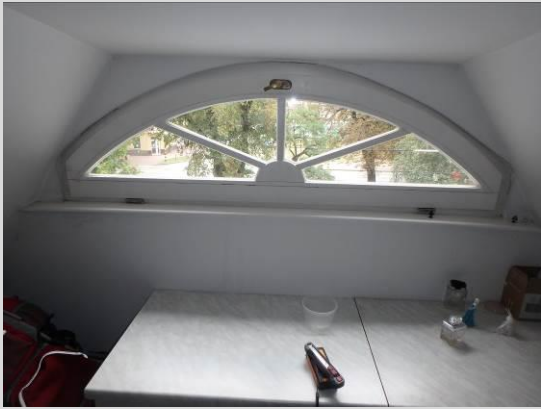
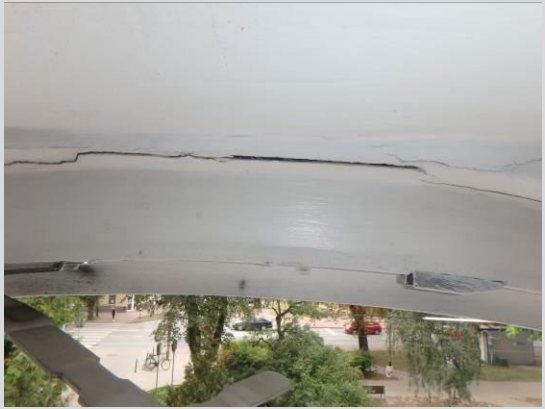
| 012 | Stolarka okienna | tak | Miejscowo powłoki malarskie zdegradowane, łuszczące się. Wokół szyb ubytki/spękania kitu szklarskiego. Okna kwalifikują się do konserwacji, należy jedynie wykonać drobne prace renowacyjne. |

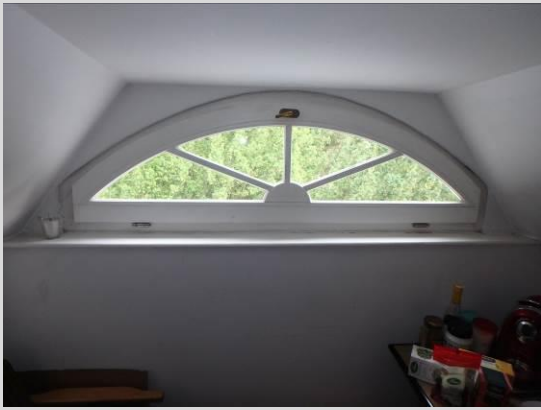
| 013 | Stolarka okienna | tak | Miejscowo powłoki malarskie zdegradowane, łuszczące się. Wokół szyb ubytki/spękania kitu szklarskiego. Okna kwalifikują się do konserwacji, należy jedynie wykonać drobne prace renowacyjne. |

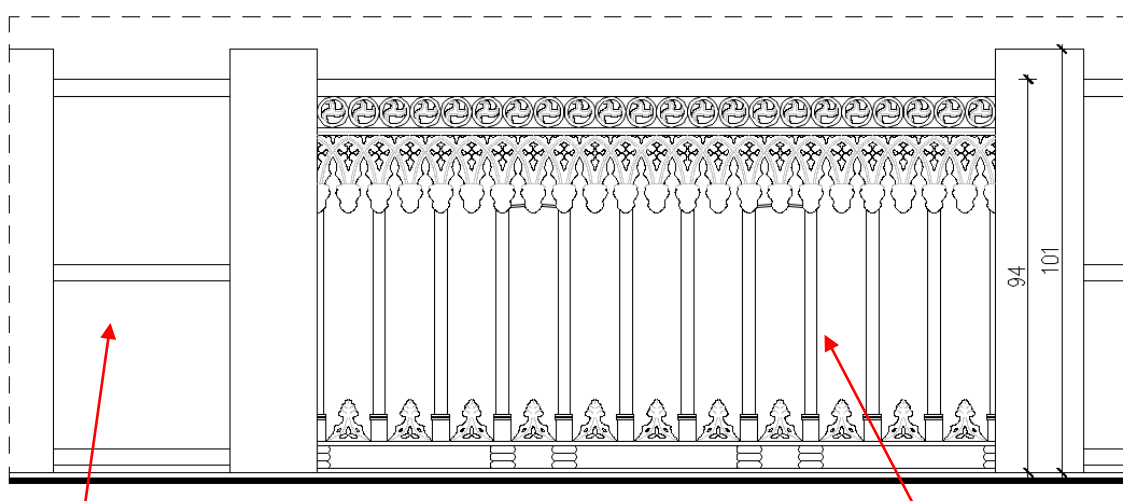
BALUSTRADA TARASU STAN ISTNIEJĄCY

Prześwity między elementami
rażąco przekraczające
dopuszczalne 12cm

Istniejąca balustrada
„zbyt niska”

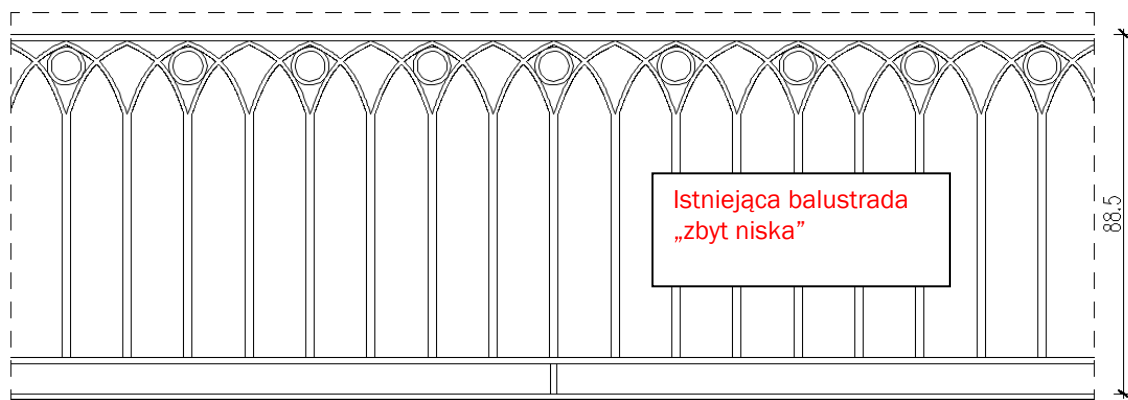
BALUSTRADA BALKONU STAN ISTNIEJĄCY

Balustrady balkonowe w wyraźnie gorszym stanie technicznym niż balustrady tarasowe. Korozja balustrad miejscowo zaawansowana; widoczne są korozyjne ubytki przekrojów oraz uszkodzenia spawów. Niezbędna będzie renowacja balustrad „na warsztacie” wraz z wymianą części skorodowanych elementów.
