**ROBOTY BUDOWLANE ZWIĄZANE Z WYKONANIEM IZOLACJI PRZECIWWODNEJ
KONDYGNACJI PIWNICZNEJ BUDYNKU PRZY UL. MENNICA 4 W BYDGOSZCZY
DZ. NR EW. 95/42 OBRĘB 0097**

EKSPERTYZA TECHNICZNA

dotycząca
zawilgoceń kondygnacji piwnicznej budynku zlokalizowanego
przy ul. Mennica 4 w Bydgoszczy
(dz. nr ewid. 95/42, obręb 0097)

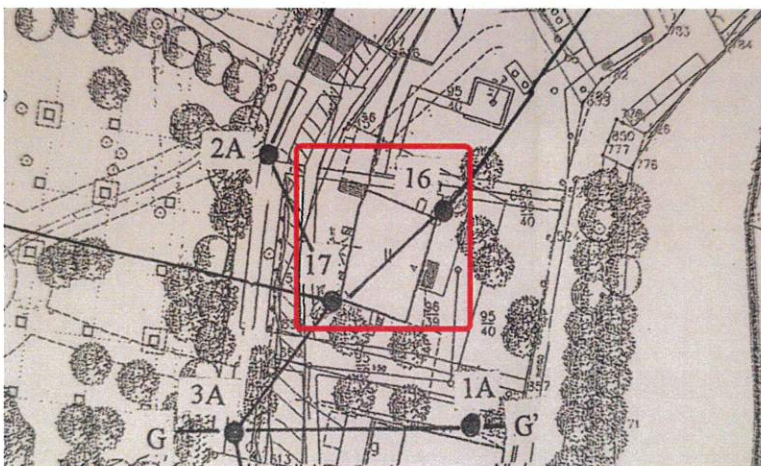
Rysunek 3

W otworach badawczych nr 16 i 17 wykonanych przy budynku mennicy poziom zwierciadła wód gruntowych oznaczono na rzędnych :

- w otworze nr 16 na rzędnej : 34,53 m n.p.m. (22cm ponad poziomem posadzki)
- w otworze nr 17 na rzędnej : 33,40 m n.p.m. (11cm ponad poziomem posadzki)

Fragment mapy dokumentacyjnej z lokalizacją otworów badawczych
(Zał. nr 1 do dokumentacji geotechnicznej z 2004 r. [1])

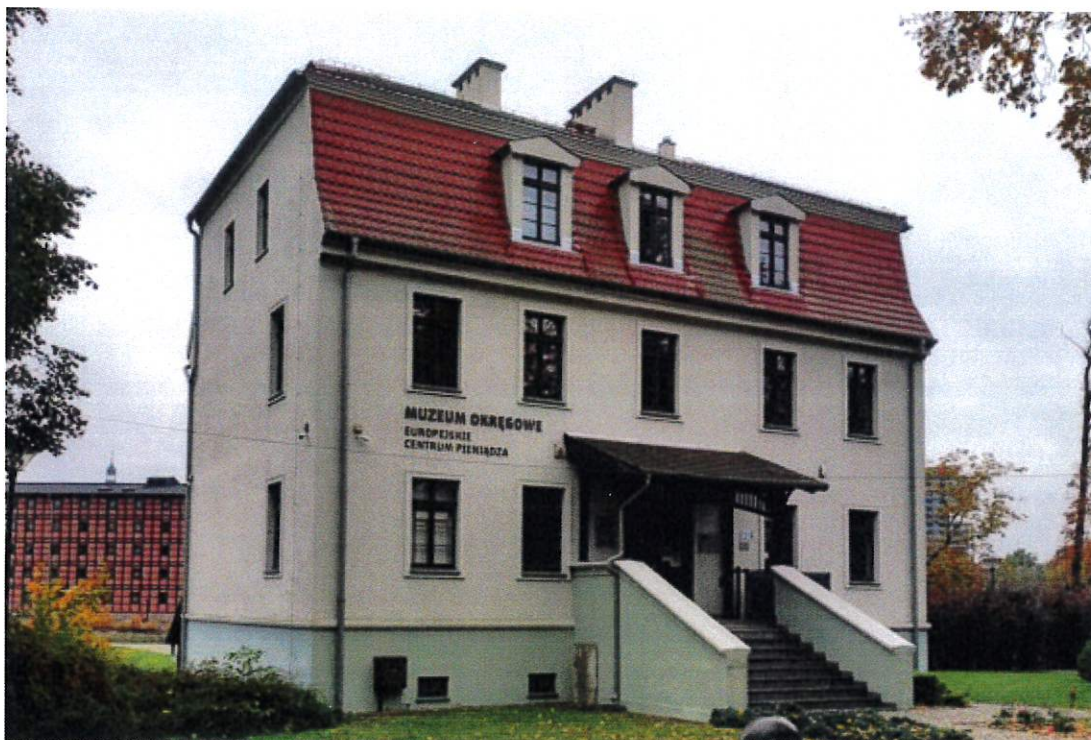
Fot. nr 1

Elewacja południowo-wschodnia

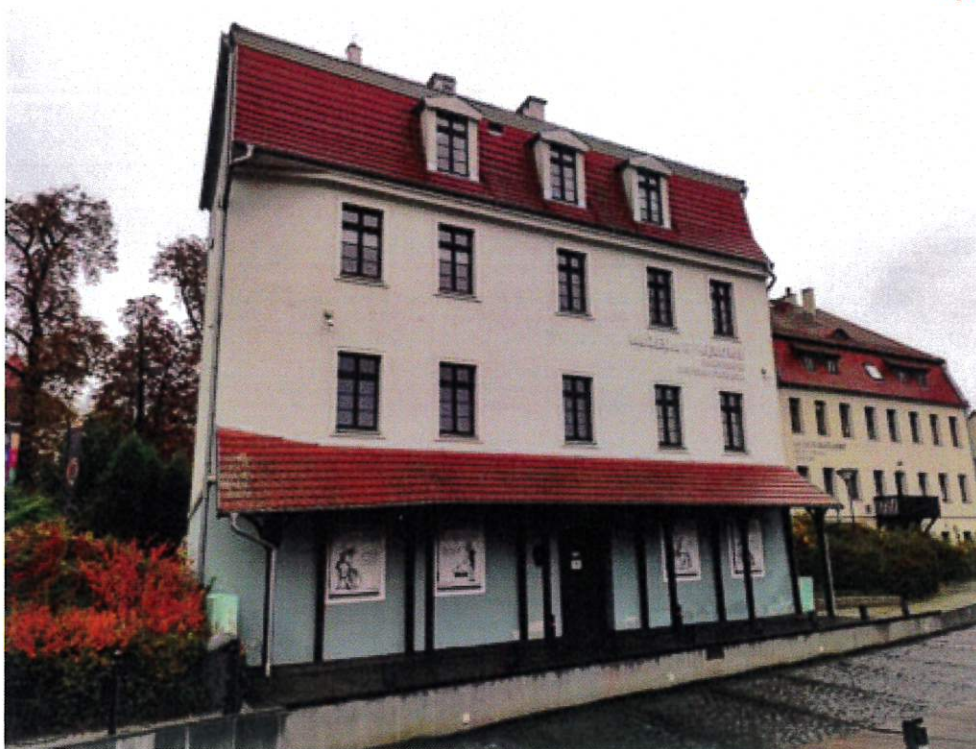
Fot. nr 2
Elewacja zachodnia

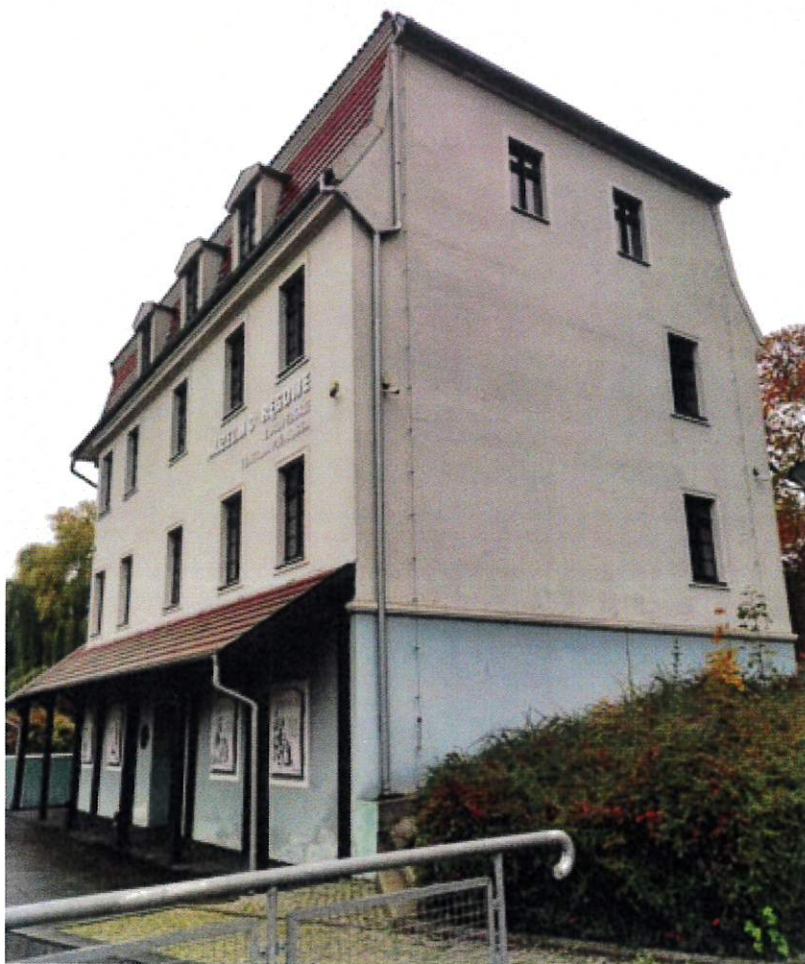
Fot. nr 3
Elewacja południowo-zachodnia

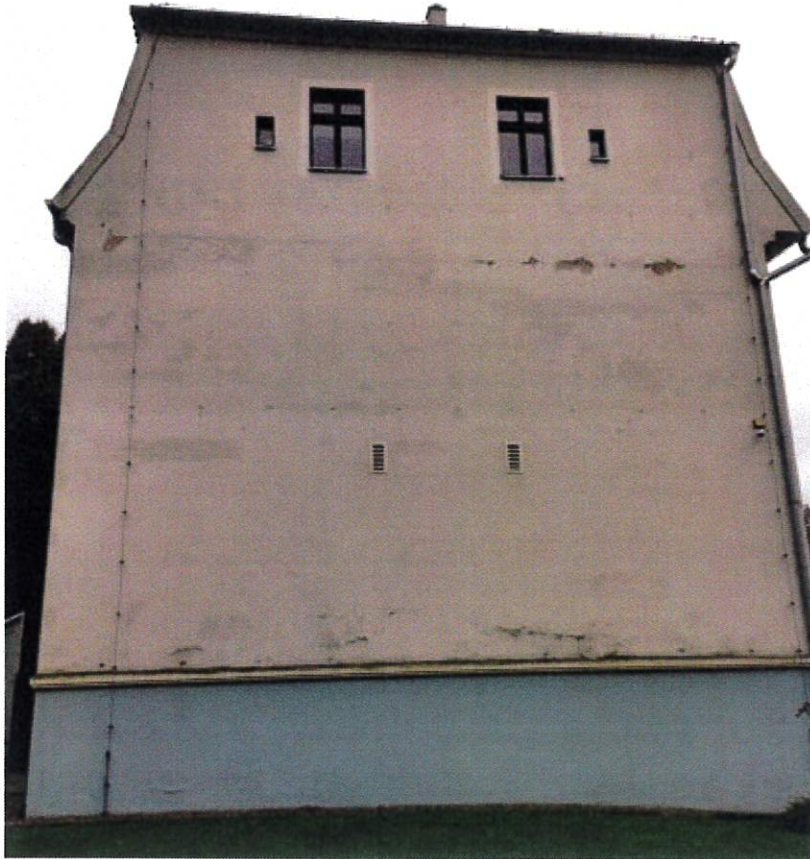
Fot. nr 4
Elewacja północna

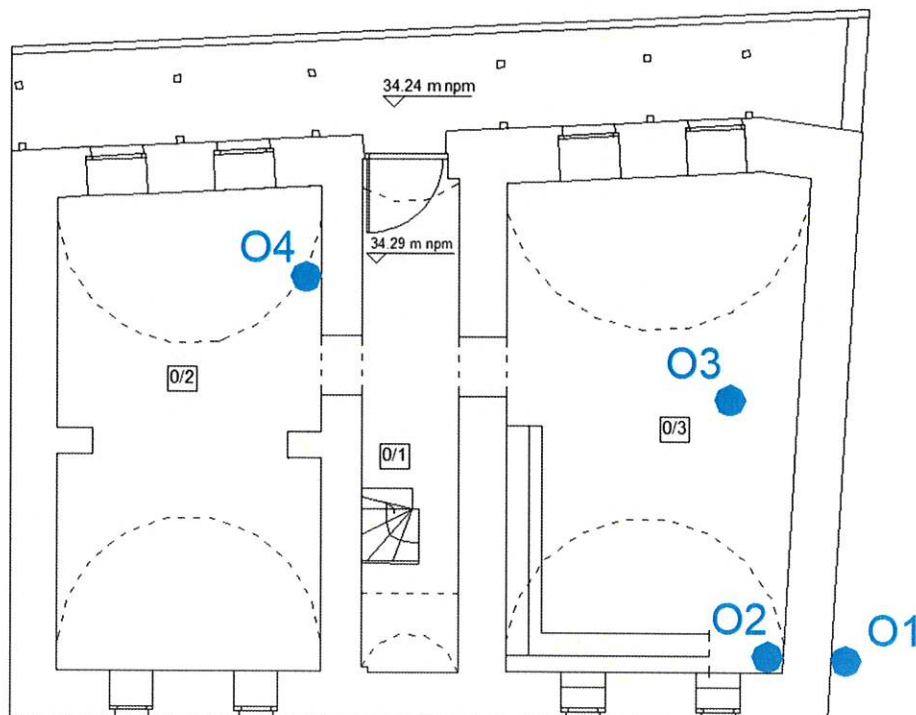
Celem ustalenia rodzaju i stanu technicznego zabezpieczeń przeciwwodnych części podziemnej budynku w listopadzie 2023 r. wykonane zostały cztery odkrywki (ścian oraz posadzki).

Lokalizacja odkrywek wg poniżej załączonego schematu.

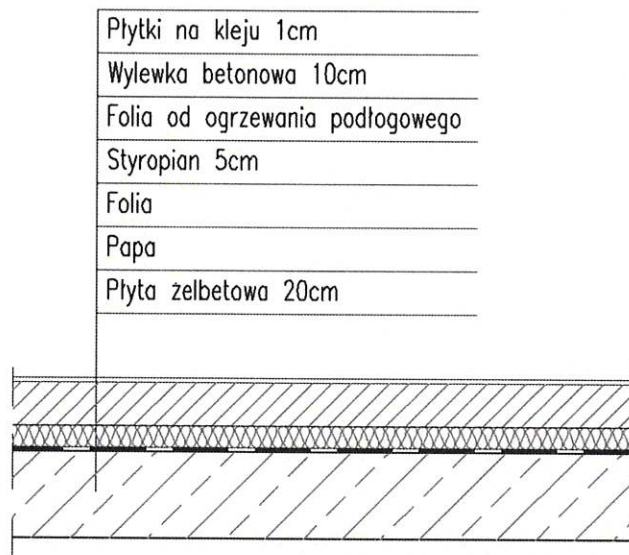
Rysunek 6

Gruba warstwa szlichty (5 cm więcej niż w pozostałych odkrywkach) może wskazywać na lokalne obniżenie żelbetowej płyty posadzki, czego potwierdzeniem może być też wysoki poziom wody w odkrywce (wyższy niż w obu pozostałych odkrywkach).

Przekrój przez posadzkę ustalony w odkrywce O3

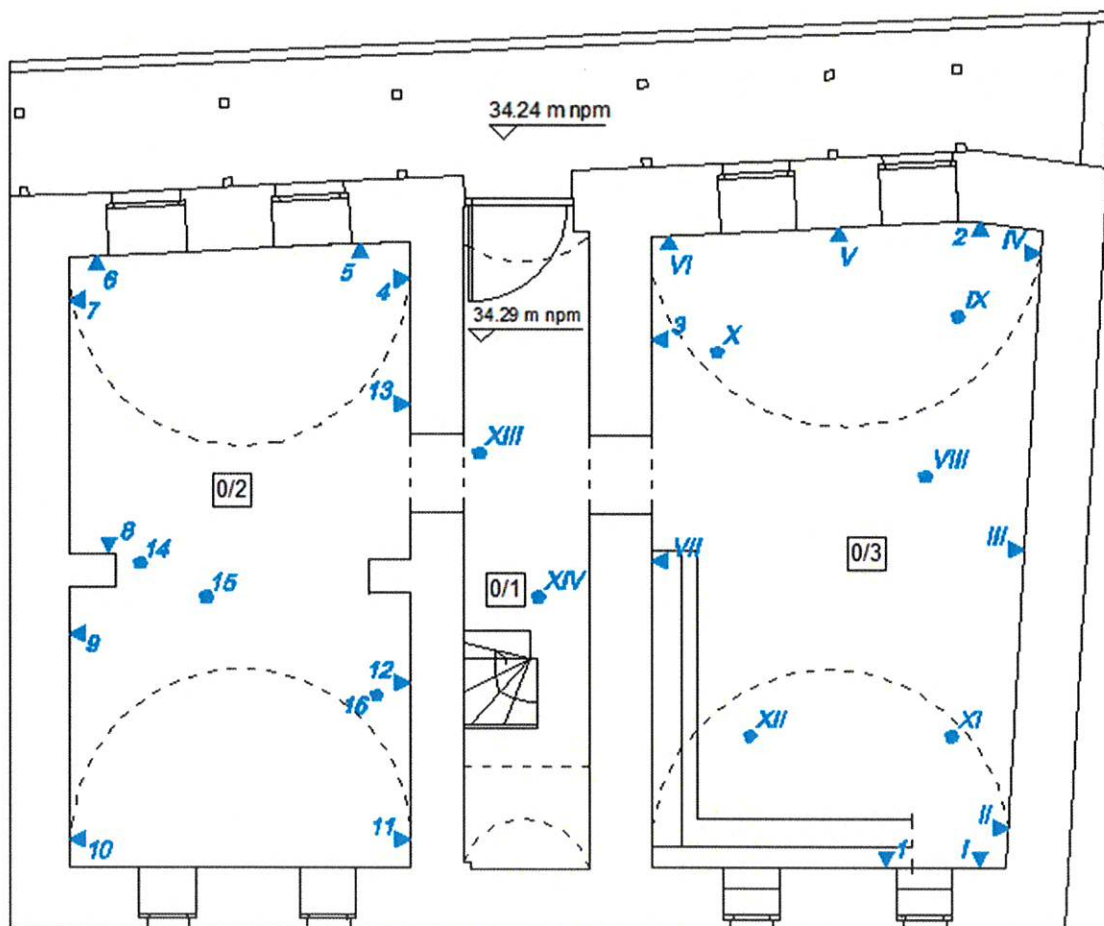
Nowe punkty pomiarowe, oznaczone liczbami arabskimi wyznaczono w kolejnych punktach charakterystycznych na ścianach i posadzkach w piwnicy – wyniki badań wilgotności zamieszczono w tablicy nr 3.

Tablica 1. Wyniki badań wilgotności ścian i posadzek w piwnicy
