NAZWA OPRACOWANIA			
PROGRAM PRAC KONSERWATORSKICH			
NAZWA ZAMIERZENIA BUDOWLANEGO			
REMONT POLEGAJĄCY NA WYKONANIU PRAC BUDOWLANO-KONSERWATORSKICH W BUDYNKU URZĘDU STANU CYWILNEGO ZLOKALIZOWANYM PRZY PLACU JANA PAWŁA II NR 1 W PRUSZKOWIE			
ADRES I KATEGORIA OBIEKTU BUDOWLANEGO			
POLSKA WOJ. MAZOWIECKIE PLAC JANA PAWŁA II 1, 05-800 PRUSZKÓW KATEGORIA OBIEKTU BUDOWLANEGO XII			
WYKAZ I IDENTYFIKATORY DZIAŁEK, NAZWA JEDNOSTKI EWIDENCYJNEJ			
DZIAŁKA EWIDENCYJNA NR 485 Z OBRĘBU 0023 JEDNOSTKA EWIDENCYJNA 142102_1 PRUSZKÓW IDENTYFIKATOR DZIAŁKI: 142102_1.0023.485			
NAZWA INWESTORA			
URZĄD MIASTA PRUSZKÓW UL. JÓZEFA IGNACEGO KRASZEWSKIEGO 14/16, 05-800 PRUSZKÓW			
JEDNOSTKA PROJEKTOWA

## I. PROGRAM PRAC KONSERWATORSKICH

#### 1.2.4. Inwentaryzacja uszkodzeń remontowanych elementów

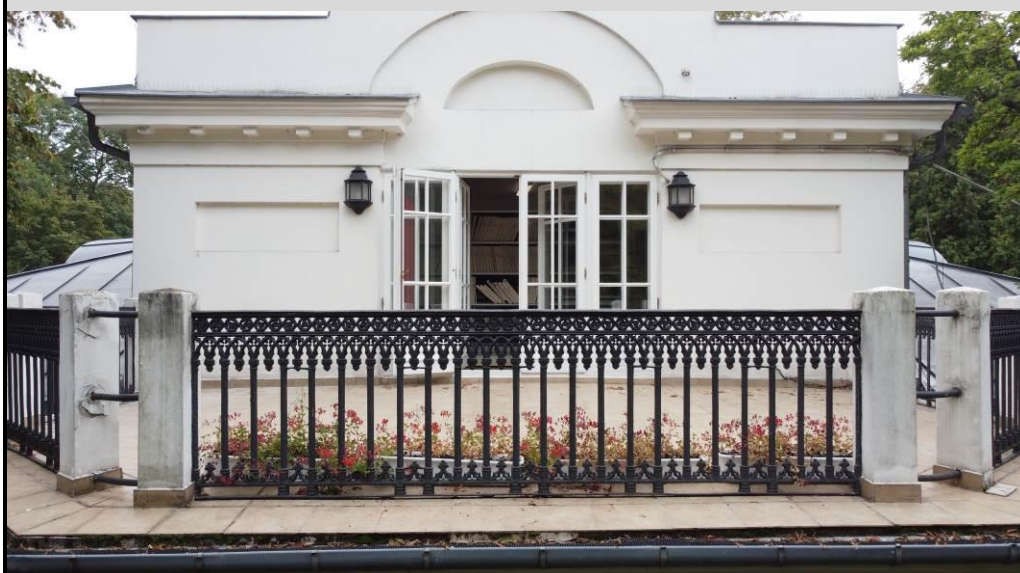
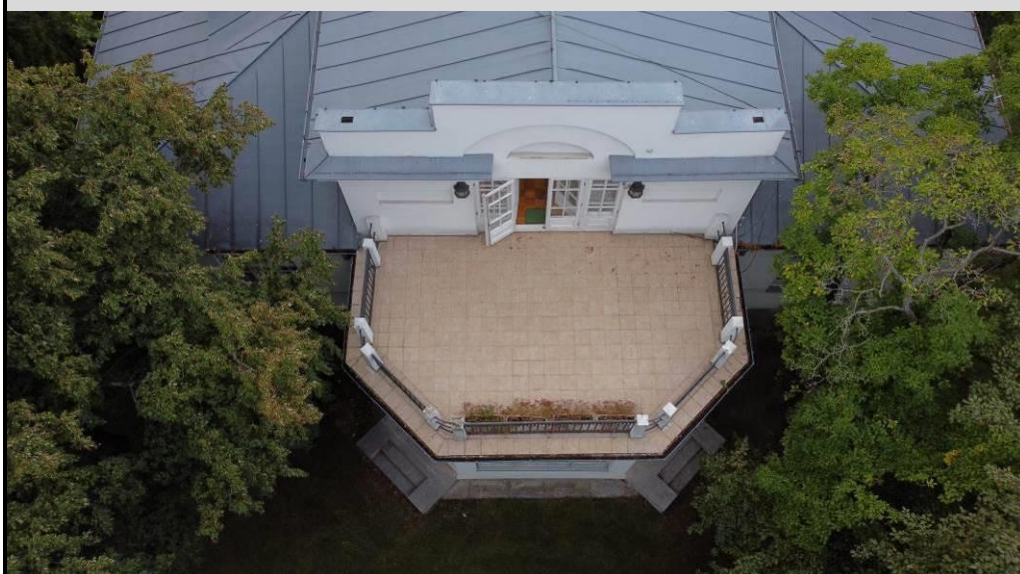
**Fot\_8, 9.** Widok od frontu oraz od góry tarasu na elewacji północnej. Zachowana balustrada stalowa, pokryta wtórnymi warstwami malarskimi. Zachowane również betonowe słupki balustrady, pokryte wtórnymi warstwami wykończeniowymi. Warstwy wykończeniowe tarasu wtórne.

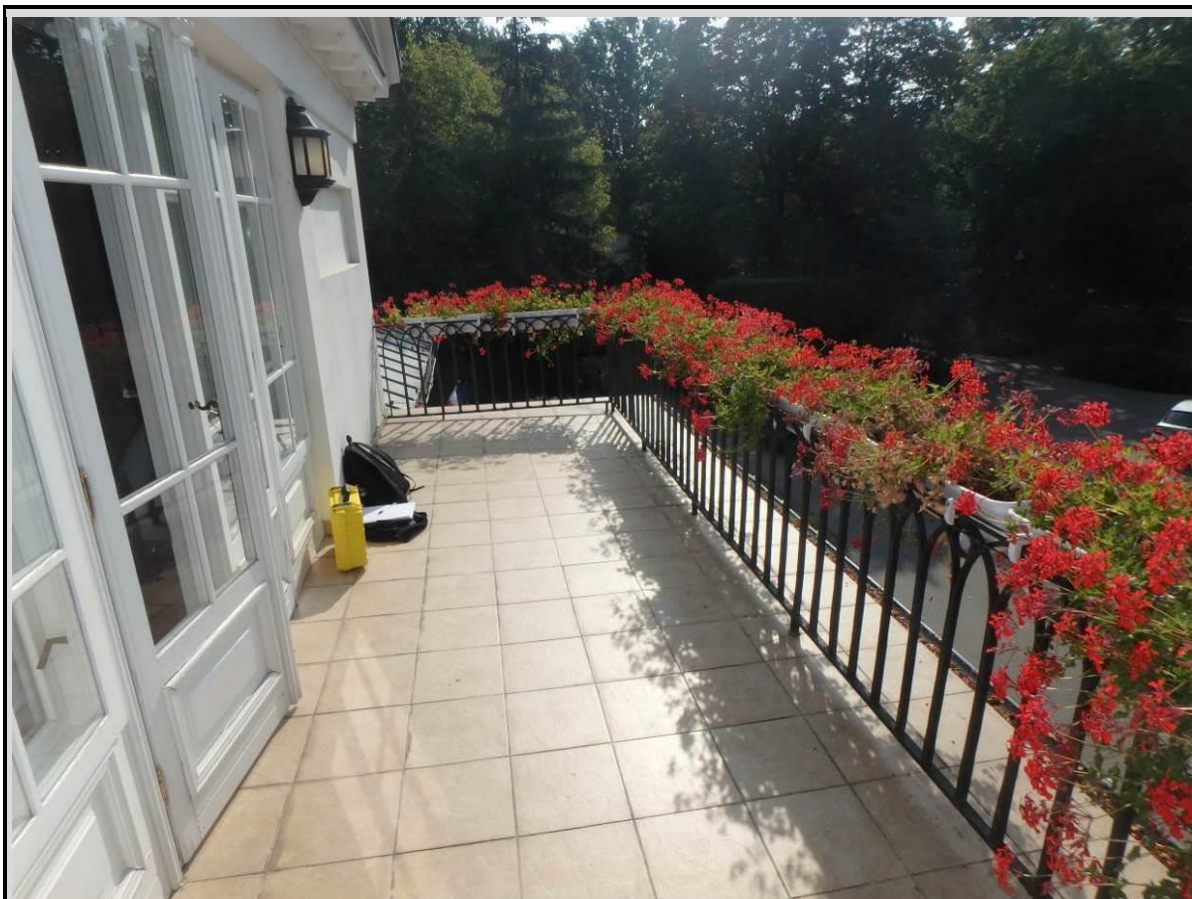
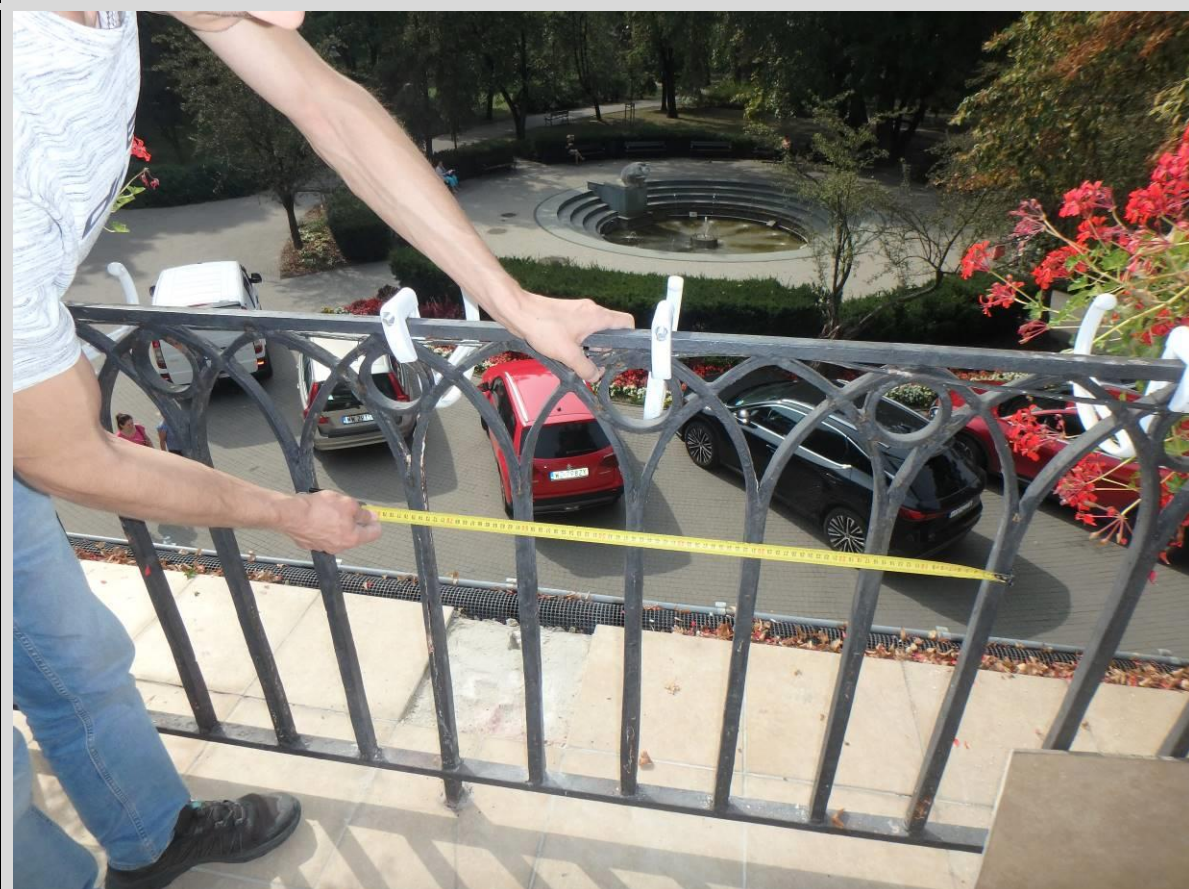
**Fot\_10, 11.** Widok balkonu na elewacji południowej. Zachowana balustrada stalowa, pokryta wtórnymi (obecnie czarnymi) warstwami malarskimi. Warstwy wykończeniowe balkonu wtórne- obecnie płytki gresowe.

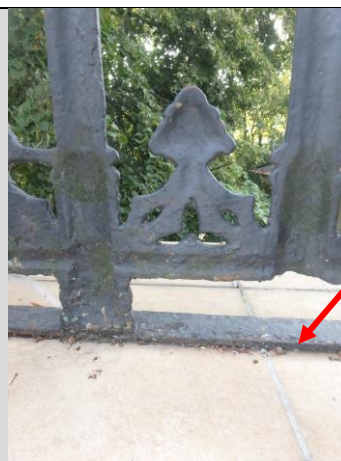
**Fot. 30.** Warstwy posadzkowe wykonane „na styk” z dolną krawędzią balustrady – brak możliwości swobodnego odprowadzenia wody opadowej.

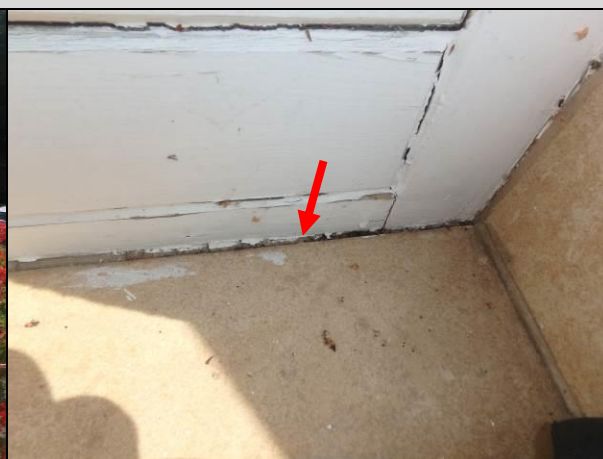
**Fot. 32.** Brak doszczelnienia strefy styku posadzki z drzwiami balkonowymi.

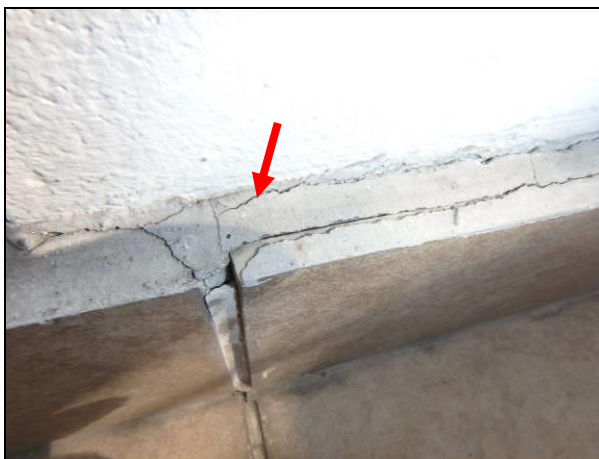
**Fot. 33.** Brak uszczelnienia na styku drzwi balkonowych z posadzką balkonu/tarasu.

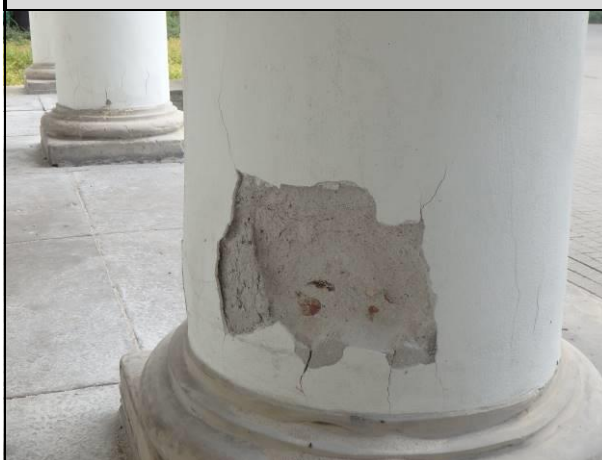
Fot. 01\_1. Widok miejsca odkrywki. Widoczne spękania i odspojenia tynków..

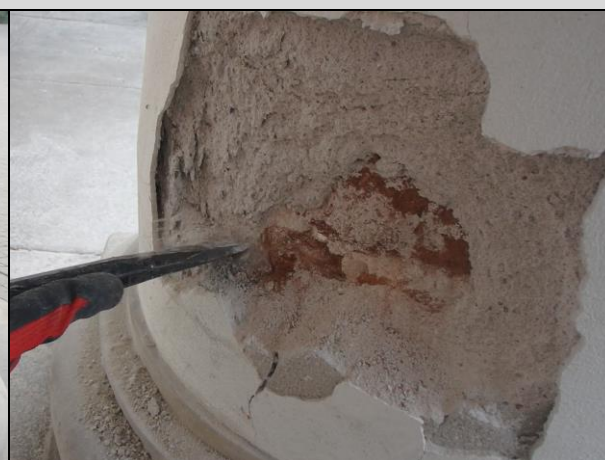
Fot. 01\_2. Tynki w miejscu odkrywki osypujące się nienośnie. Zasolenie struktury tynków  $\geq 1\%$  -bardzo wysokie.

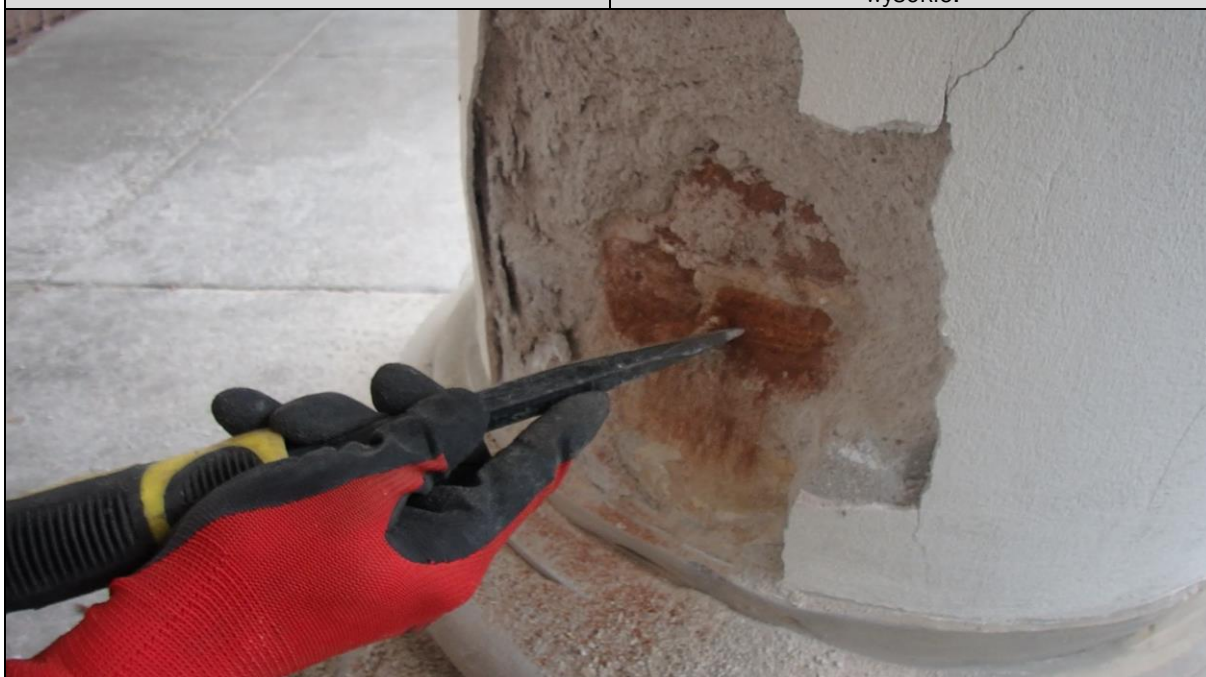
- ❑ Cegłą stanowiąca element nośny słupa krucha nienośna, osypująca się (fot. 01\_3). Z wykonanej odkrywki pobrano próbkę materiału murowego celem oznaczenia poziomu zasolenia struktury. Wykonane oznaczenie wykazało zasolenie na poziomie  $\geq 1\%$ . Przy czym zwraca się uwagę, że 1% jest maksymalnym możliwym odczytem wykorzystanego urządzenia pomiarowego, a już stężenie soli na poziomie 0,1% uznawane jest za poziom wysoki!

Fot. 01\_3. Struktura cegły w miejscu odkrywki osypująca się nienośnie. Zasolenie struktury cegły  $\geq 1\%$  -bardzo wysokie.

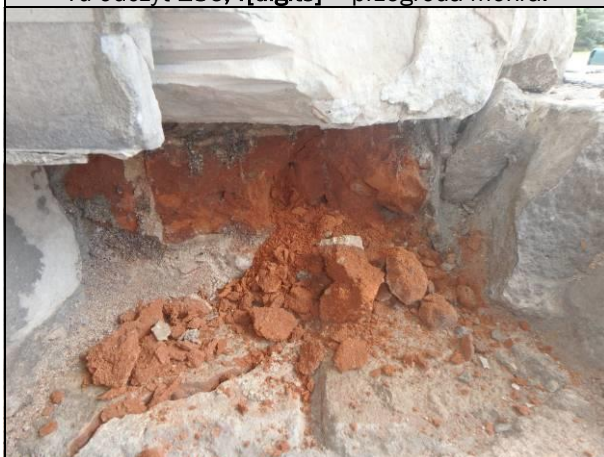
**Fot\_02\_7.** Cegła wymurowana pod podstawą słupa  
zmerszała, krucha, o obniżonych parametrach  
nośności.

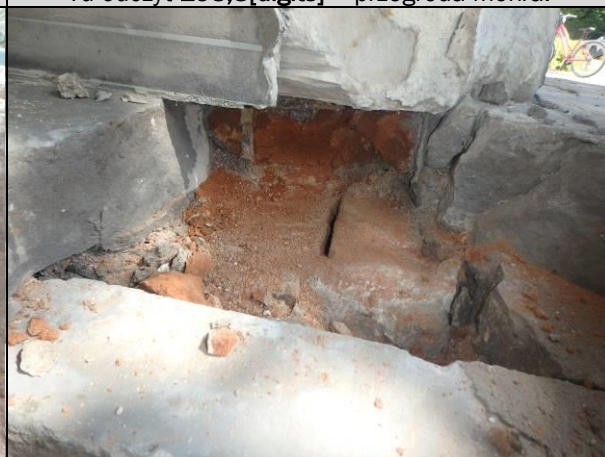
**Fot\_02\_8.** Spoiny cegieł w fundamencie  
miejscowo całkowicie wypłukane. Cegły  
fundamentu słupa nośnego miejscowo możliwe do  
wyjęcia bez użycia narzędzi.

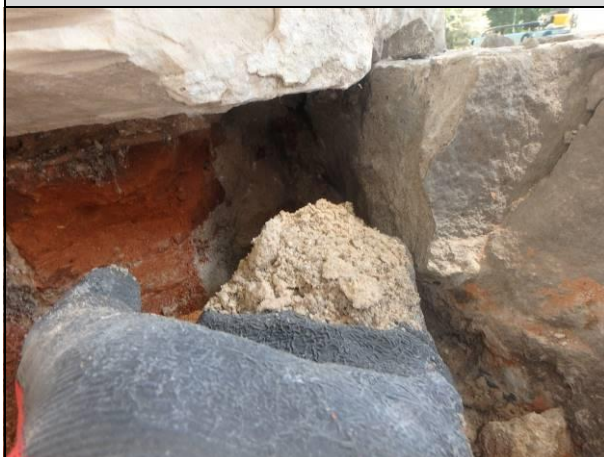
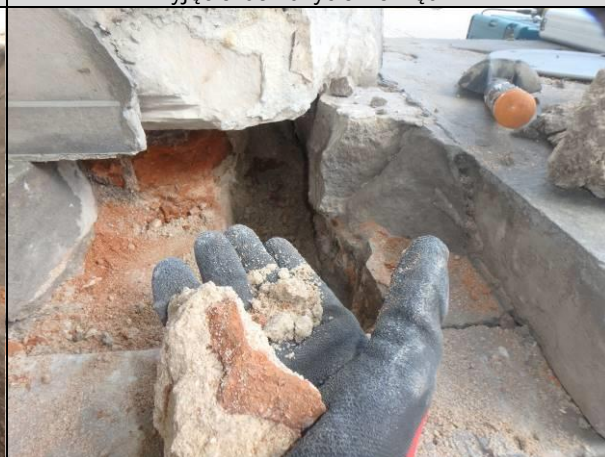
**Fot\_02\_9, 02\_10.** Przykład całkowicie zwiertniętej spoiny.

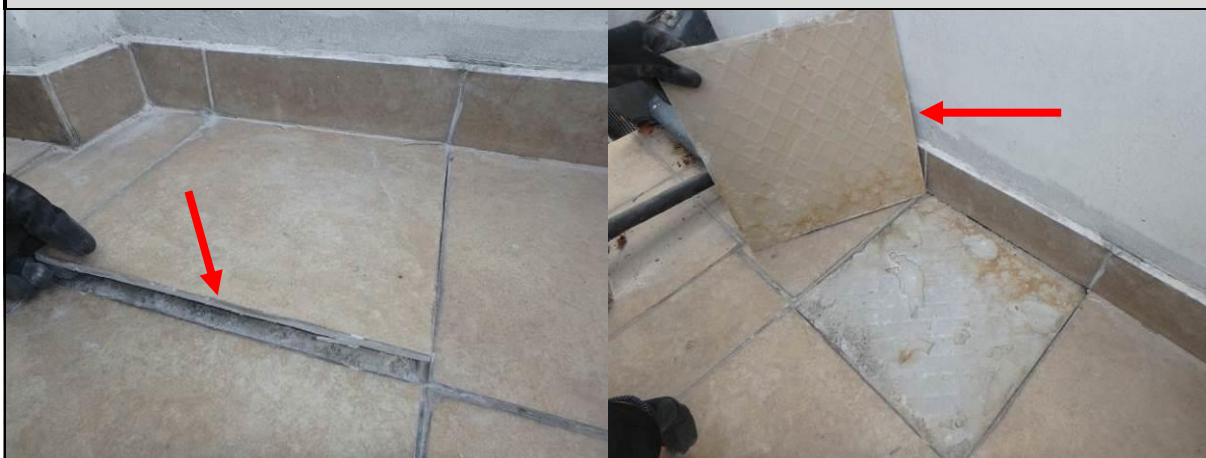
- ❑ Płytki nienośna, niezwiązana z podłożem – możliwa do zdjęcia w całości (fot. 04\_1, 04\_2);
- ❑ Brak izolacji podpłytkowej (fot. 04\_2);
- ❑ Struktura przełomu szlichty wyraźnie zawilgocona (fot. 04\_5);

**Fot 04\_1, 04\_2.** Płytki wraz z zaprawą klejącą nienośna – możliwa do zdjęcia w całości. Brak izolacji podpłytkowej

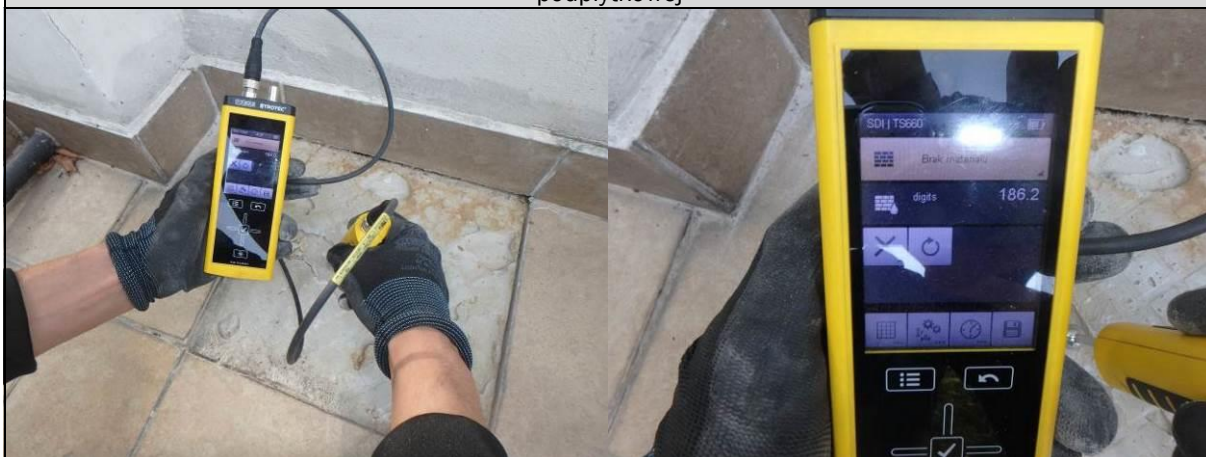
**Fot 04\_3, 04\_4.** Pod płytką szlichta cementowa niezabezpieczona izolacją podpłytkową. Pomiar wilgotności górnej powierzchni szlichty **186,2 [digits]** – przegroda mokra.

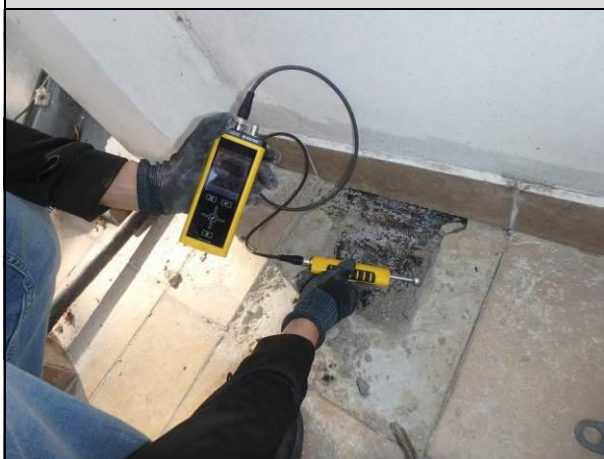
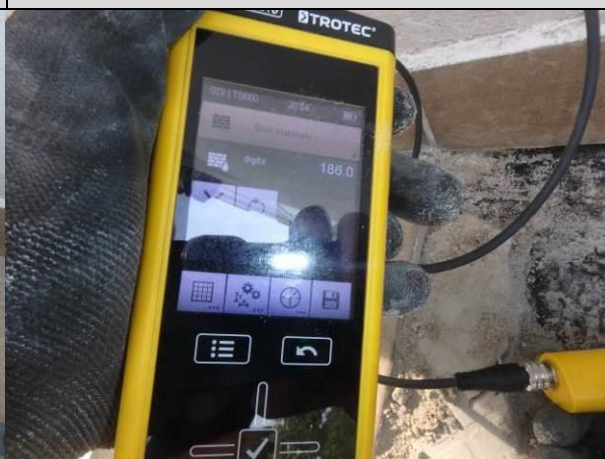
- ❑ Szlichta grubości 5,5cm (fot. 04\_6).
- ❑ Pod warstwą kleju warstwa szlichty grubości **5,5cm** zbrojonej za pomocą siatki z drutów stalowych widocznie zawilgocona. Pomiar wilgotności górnej powierzchni 186,2 [digits] – przegroda mokra (fot. 04\_3, 04\_4). Pomiar wilgotności w pobliżu dolnej powierzchni 186 [digits] – przegroda mokra (fot. 04\_5, 04\_6);

**Fot. 04\_5, 04\_6.** Pomiar wilgotności w pobliżu dolnej powierzchni szlichty **186,0 [digits]** – przegroda mokra.

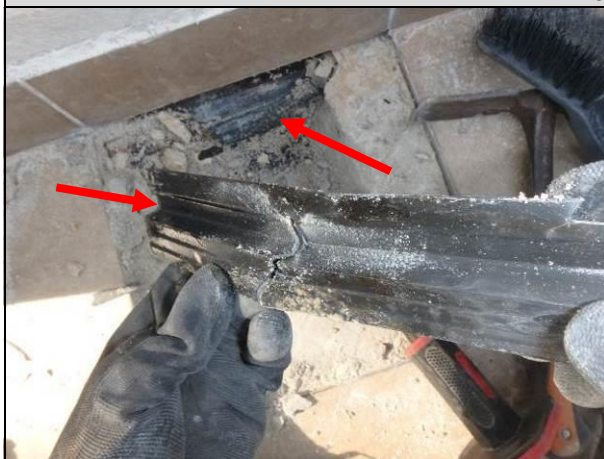
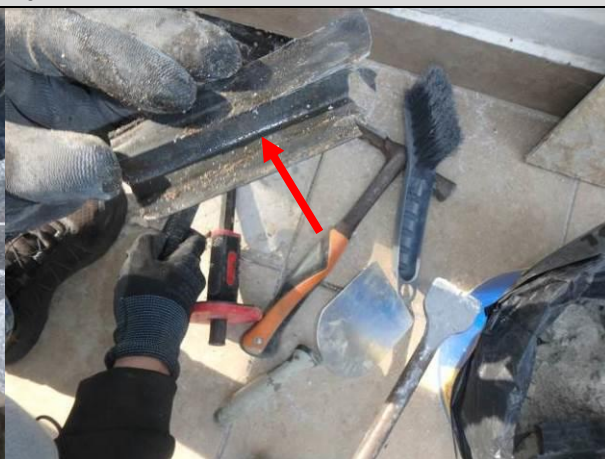
**Fot. 04\_7, 04\_8.** Pod szlichtą w narożniku wklęsłym stwierdzono profil z tworzywa sztucznego. Na profilu widoczne krople wody.

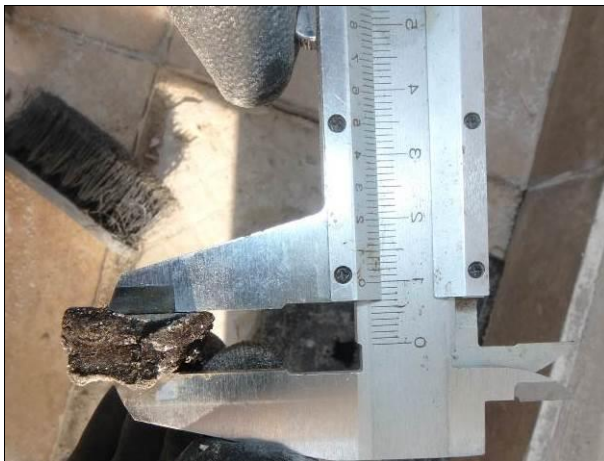
**Fot 04\_9.** Zastosowana izolacja bitumiczna gr. ok 1cm. izolacja plastyczna, niezwiązana, wydzielająca nieprzyjemny „chemiczny” zapach.

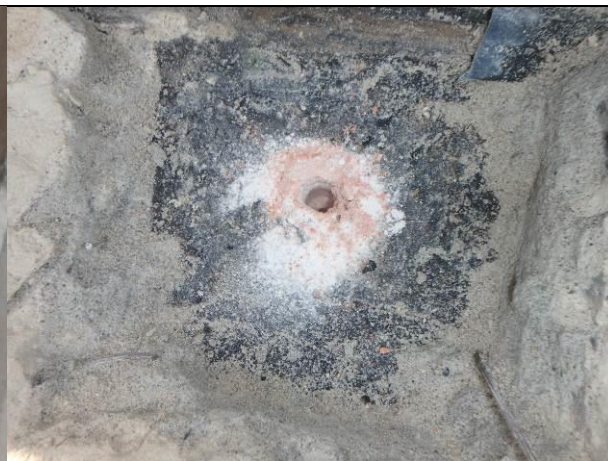
- ❑ Pod izolacją bitumiczną czerwone ceglane zwierciny – najprawdopodobniej cegła stropu typu kleina.

**Fot 04\_10.** Pod izolacją bitumiczną czerwone zwierziny – najprawdopodobniej cegła stropu typu kleina.

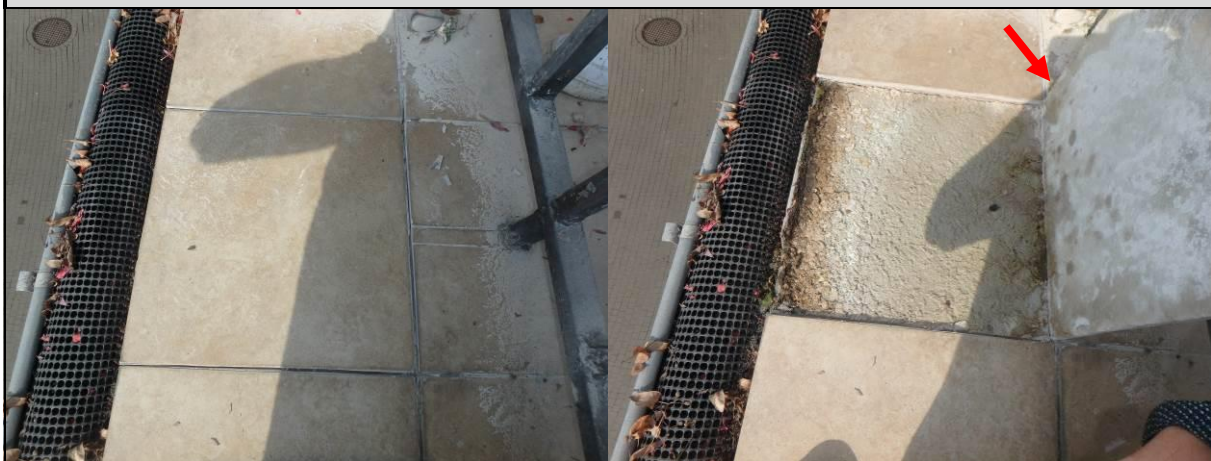
- ❑ Płytki nienośna, niezwiązana z podłożem – możliwa do zdjęcia w całości (**fot. 05\_1, 05\_2**);
- ❑ Zaprawa klejąca widocznie zdegradowana, nienośna. Pomiar wilgotności górnej powierzchni kleju 182,6 [digits] – przegroda mokra (**fot. 05\_3, 05\_4**);

**Fot. 05\_1, 05\_2.** Płytki wraz z zaprawą klejącą nienośna – możliwa do zdjęcia w całości.

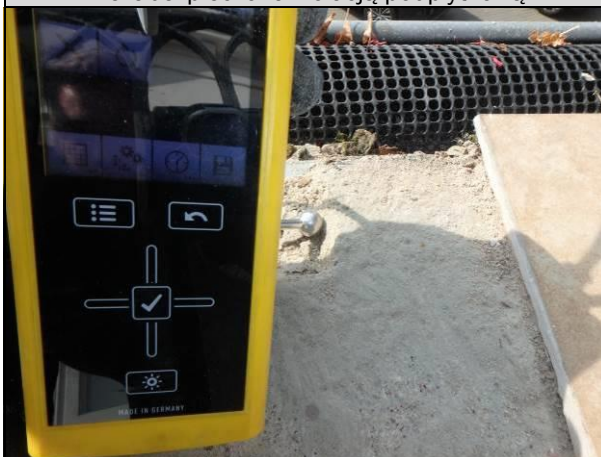
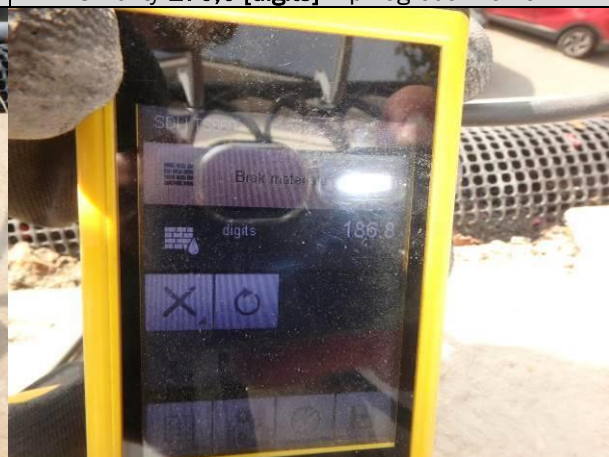
- ❑ Brak izolacji podpłytkowej (**fot. 05\_5**);
- ❑ Pod warstwą kleju warstwa szlichty grubości 3cm widocznie zawilgocona. Pomiar wilgotności górnej powierzchni 170,0 [digits] – przegroda mokra (**fot. 05\_6**). Pomiar wilgotności w pobliżu dolnej powierzchni 186,8 [digits] – przegroda mokra (**fot. 05\_7, 05\_8**);

**Fot. 05\_7, 05\_8).** Pomiar wilgotności w pobliżu dolnej powierzchni szlichty **186,8 [digits]** – przegroda mokra.

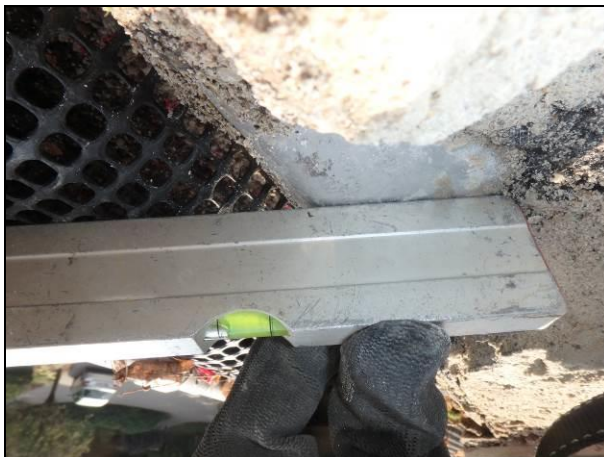
**Fot 05\_9.** Krawędziowa obróbka blacharska wykonana ze spadkiem „do wewnątrz” budynku – rozwiązanie uniemożliwiające prawidłowe odprowadzenie wody – nieprawidłowo.

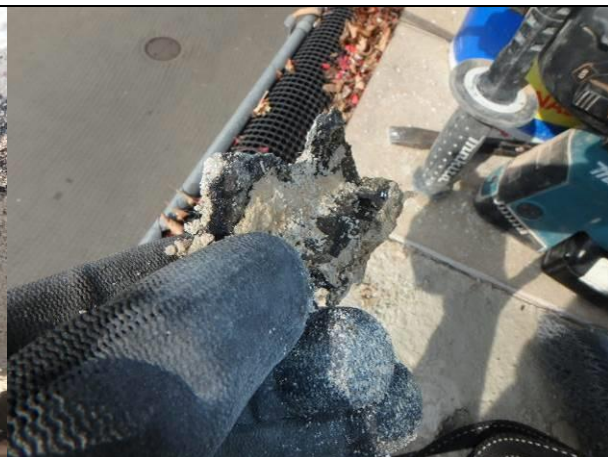
**Fot. 05\_10.** Pod szlichtą zastosowano izolację z wątpliwej jakości masy bitumicznej – izolacja „miękka” w dotyku, wykazuje właściwości plastyczne.

Taras wykończony wtórną wykładziną ceramiczną (współczesny gres techniczny). Zastosowana okładzina odspojona od powierzchni. Warstwy tarasowe silnie zawilgocone, a zastosowana izolacja nieodpowiednia do zastosowań tarasowych. Warstwy tarasowe wymagają naprawy generalnej.

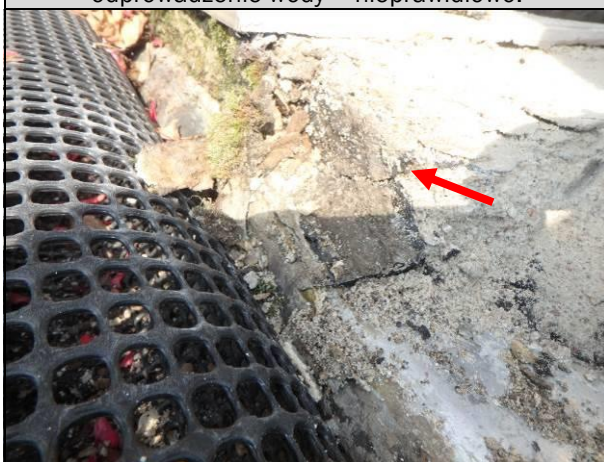
**Fot. 05\_11** Izolacja bitumiczna „wyprowadzona” na czoło szlichty – rozwiązanie uniemożliwiające prawidłowe odprowadzenie wody – nieprawidłowo.

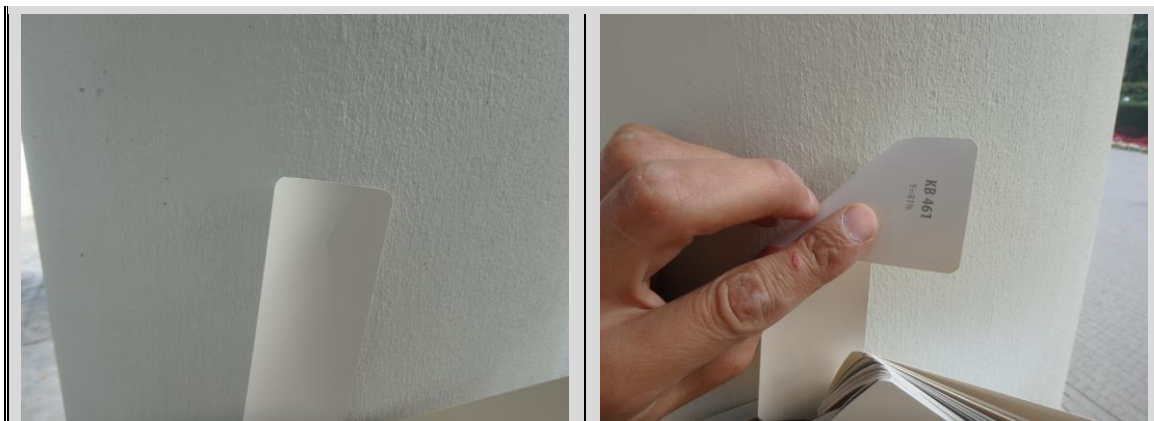
**Fotografia S\_2, S\_3** Ustalenie pierwotnej kolorystyki budynku – kolor zbliżony do **KB 461** wg wzornika KABE FARBwerk – odpowiednik koloru **NCS S 0502-Y** wg wzornika NCS.

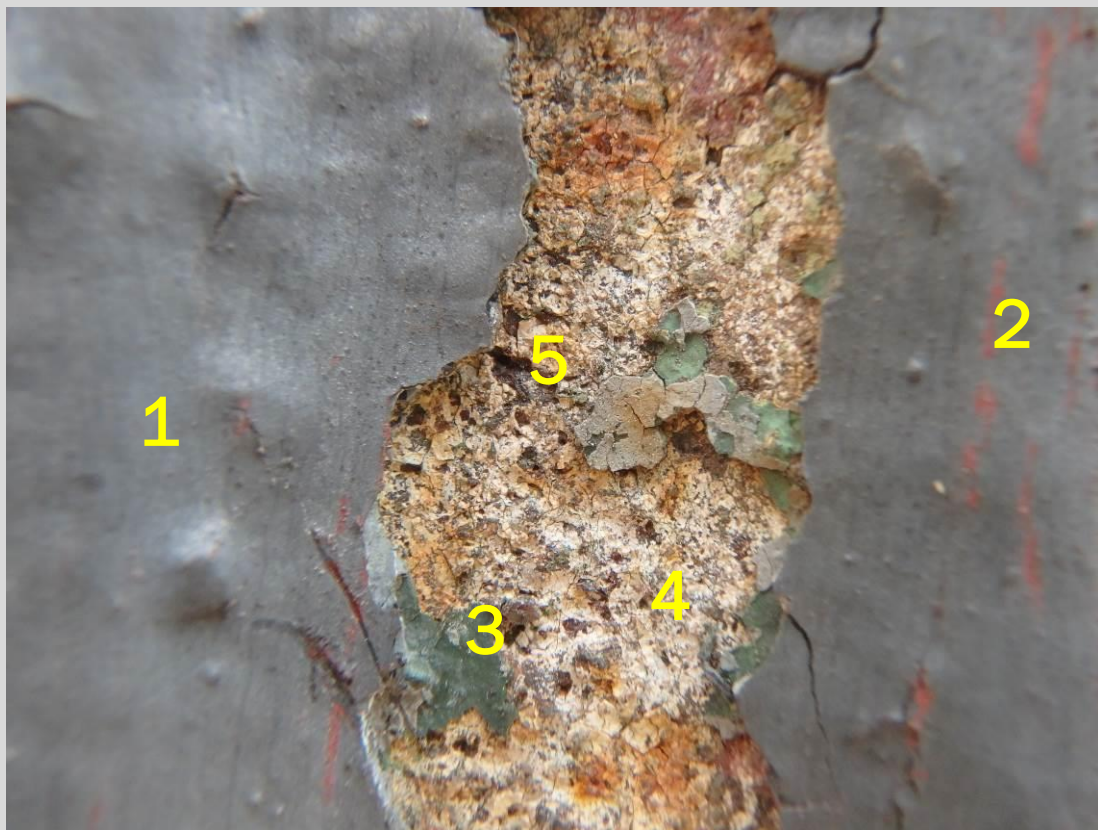
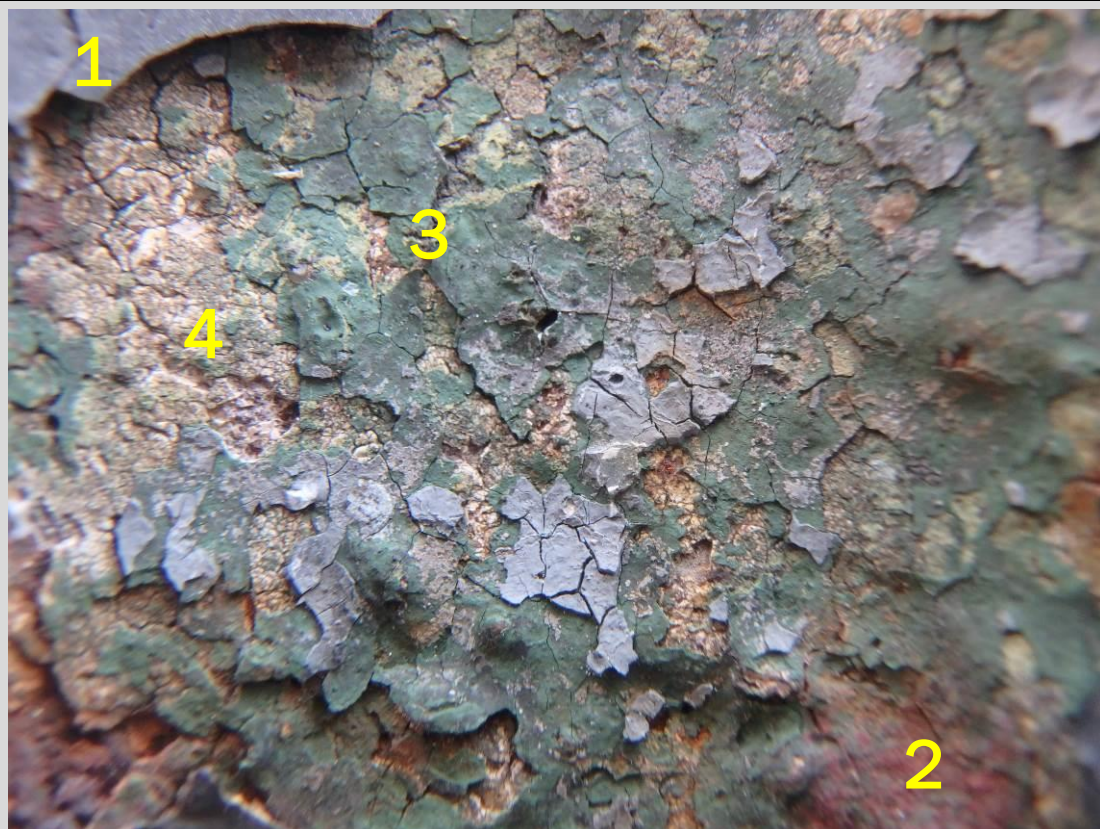
1	2	3	4	5
Farba w kolorze czarnym	Podkład pod farbę do metalu - czerwony	Farba w kolorze zielonym	Farba w kolorze białym	Stal żeliwna
Fot. S1_2, S1_3 Profil warstw malarskich balustrad tarasowych.

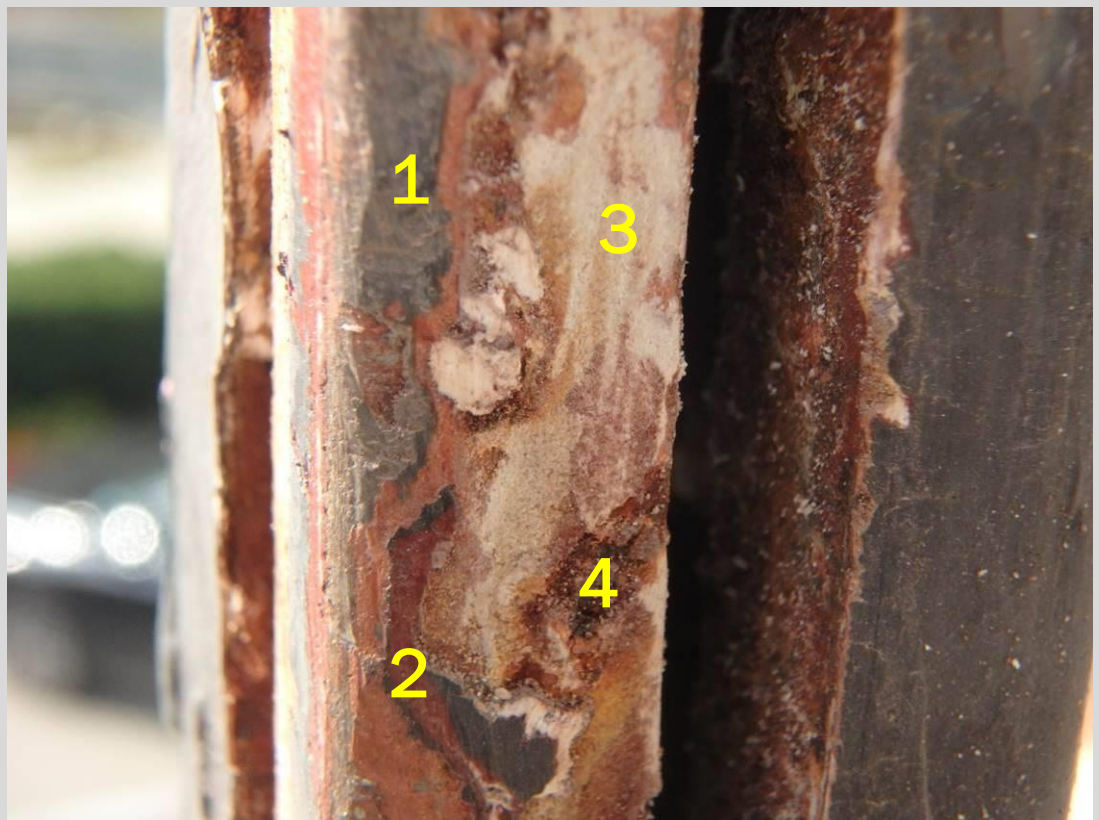
Fot S2\_2. Profil warstw malarskich balustrad balkonowych.

Balustrady balkonowe w wyraźnie gorszym stanie technicznym niż balustrady tarasowe. Korozja balustrad miejscowo zaawansowana; widoczne są korozyjne ubytki przekrojów oraz uszkodzenia spawów. Niezbędna będzie renowacja balustrad „na warsztacie” wraz z wymianą części skorodowanych elementów.

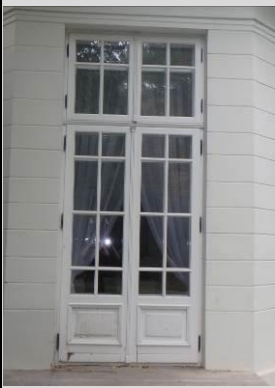
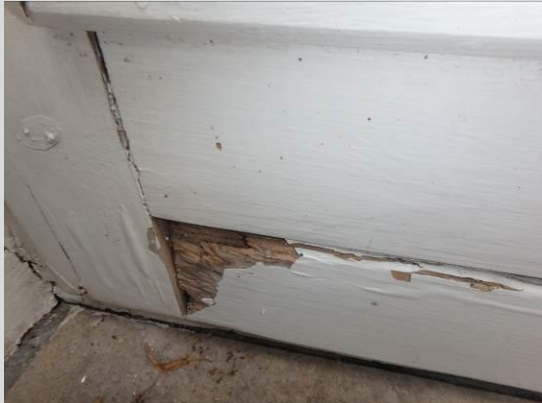
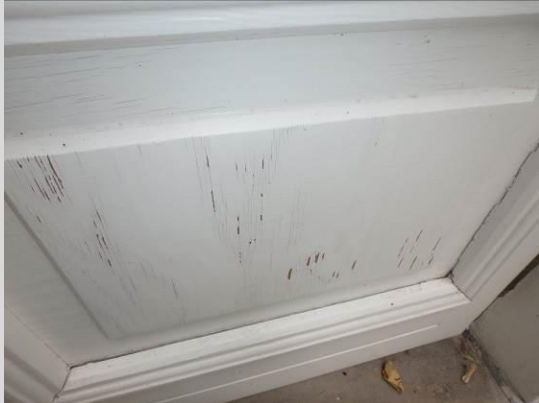
D2

Stolarka drzwiowa	tak	Miejscowo powłoki malarskie zdegradowane, łuszczące się z oznakami zabrudzeń. Wokół szyb ubytki/spękania kitu szklarskiego. Lokalnie dolna listwa skrzydła drzwiowego zmurszała z niewielkim ubytkiem. Drzwi kwalifikują się do konserwacji, należy jedynie wykonać drobne prace renowacyjne oraz wymianę pojedynczych – zbutwiałych elementów.

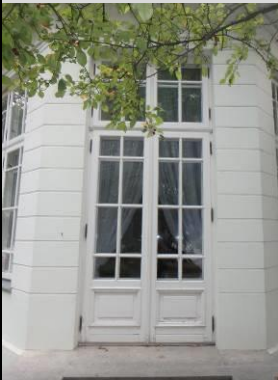
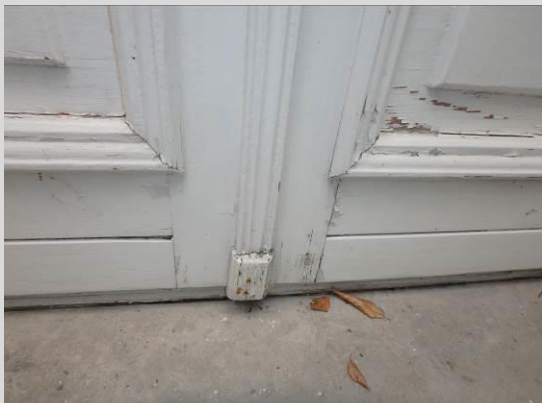
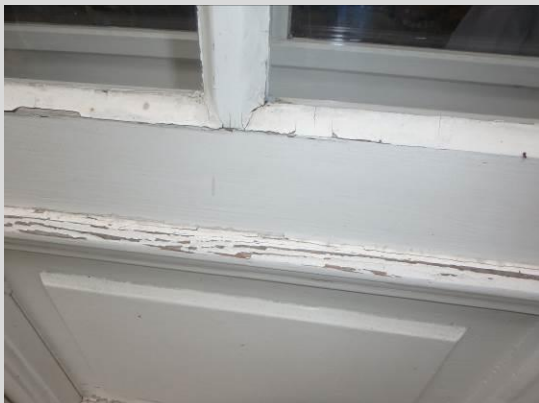
D3

Stolarka drzwiowa	tak	Miejscowo powłoki malarskie zdegradowane, łuszczące się. Wokół szyb ubytki/spękania kitu szklarskiego. Drzwi kwalifikują się do konserwacji, należy jedynie wykonać drobne prace renowacyjne.

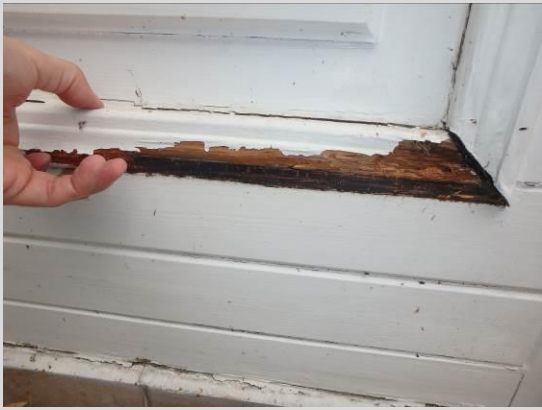
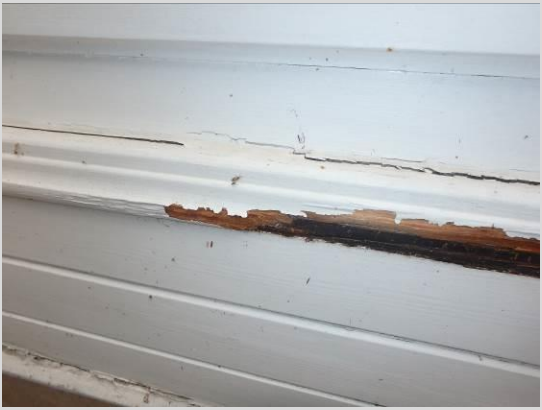
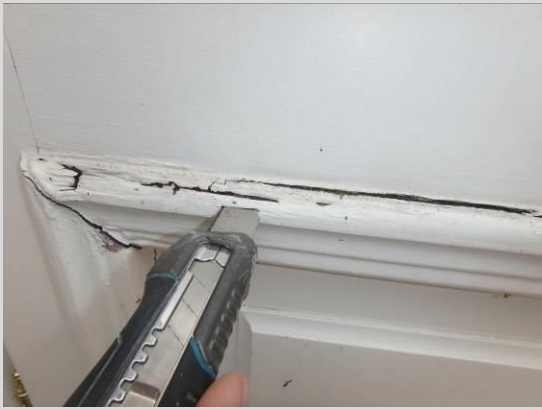
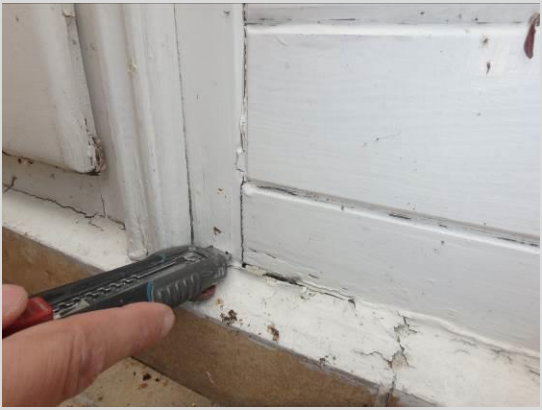
D5	 	Stolarka drzwiowa balkonowa	tak	Miejscowo powłoki malarskie zdegradowane, łuszczące się. Wokół szyb zastosowano listwy dociskowe, listwy odpajające się oraz zdeformowane należy wymienić. Lokalnie listwy wokół płyciny skrzydła drzwiowego odpajające się, miejscowo zbutwiały. Zbutwiały miejscowo listwa ościeża okiennego. Drzwi kwalifikują się do konserwacji, należy jedynie wykonać prace renowacyjne oraz wymienić zdegradowane elementy.

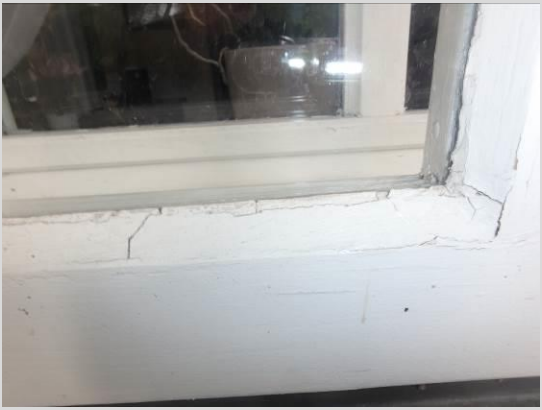
01

Stolarka okienna	tak	Miejscowo powłoki malarskie zdegradowane, łuszczące się. Wokół szyb ubytki/spękania kitu szklarskiego. Okna kwalifikują się do konserwacji, należy jedynie wykonać drobne prace renowacyjne.

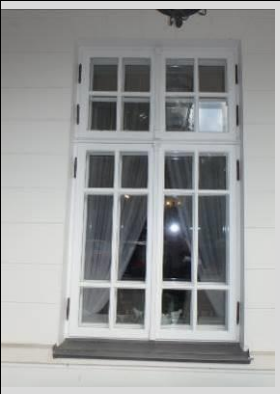
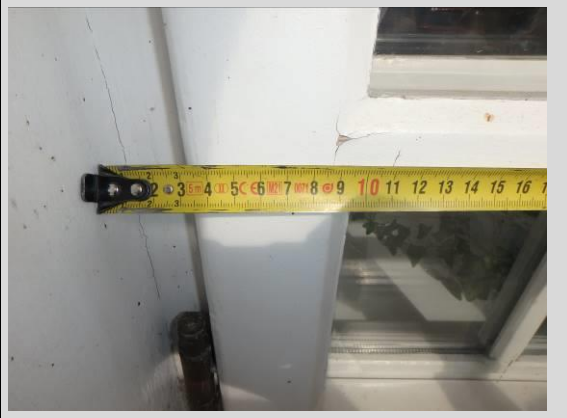
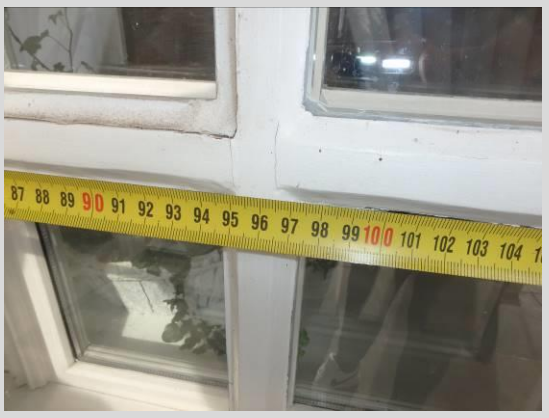
03

Stolarka okienna	tak	<p>Miejscowo powłoki malarskie zdegradowane, łuszczące się. Wokół szyb ubytki/spękania kitu szklarskiego. Okna kwalifikują się do konserwacji, należy jedynie wykonać drobne prace renowacyjne.</p>

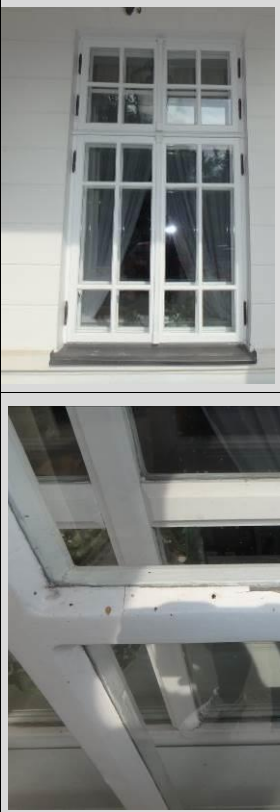
Stolarka okienna	tak	<p>Miejscowo powłoki malarskie zdegradowane, łuszczące się. Wokół szyb ubytki/spękania kitu szklarskiego. Okna kwalifikują się do konserwacji, należy jedynie wykonać drobne prace renowacyjne.</p>

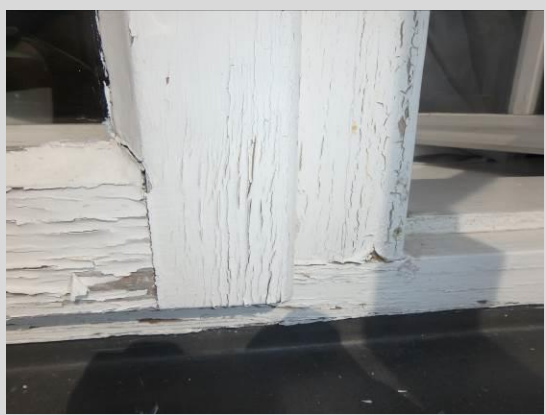
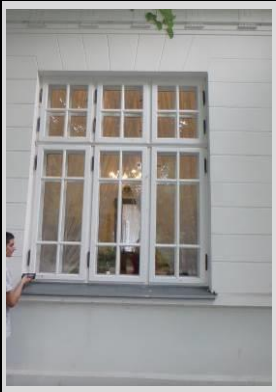
Stolarka okienna	tak	Miejscowo powłoki malarskie zdegradowane, łuszczące się. Wokół szyb ubytki/spękania kitu szklarskiego. Okna kwalifikują się do konserwacji, należy jedynie wykonać drobne prace renowacyjne.
04

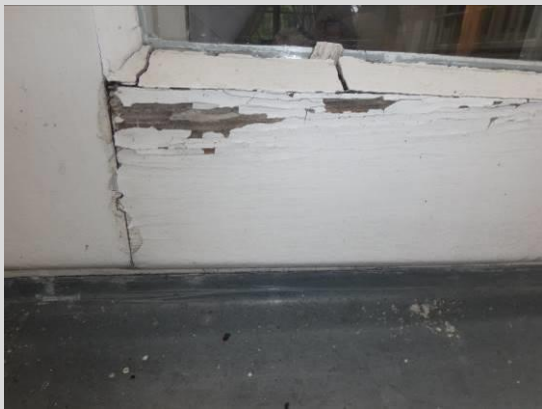
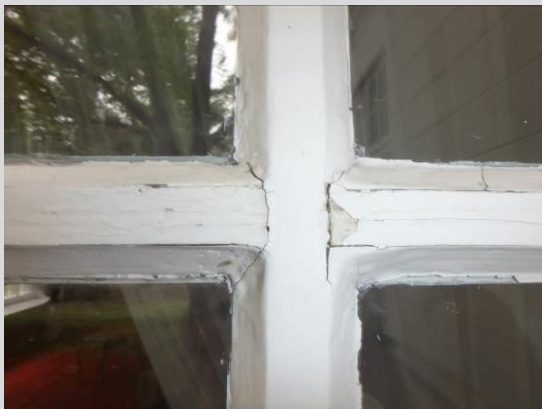
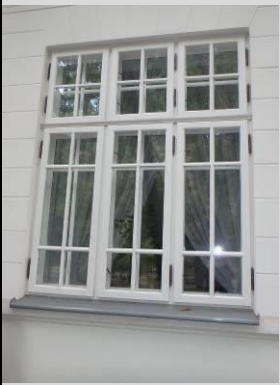
Stolarka okienna	tak	Miejscowo powłoki malarskie zdegradowane, łuszczące się. Wokół szyb ubytki/spękania kitu szklarskiego. Okna kwalifikują się do konserwacji, należy jedynie wykonać drobne prace renowacyjne.
09

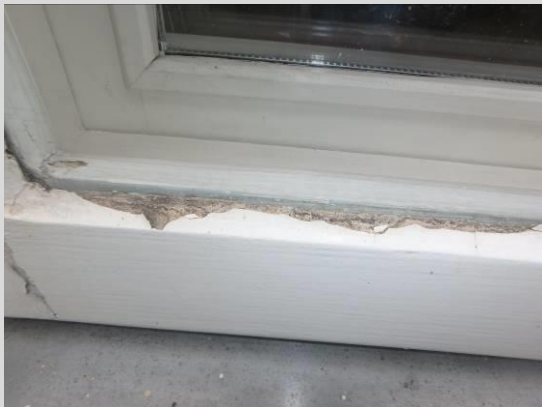
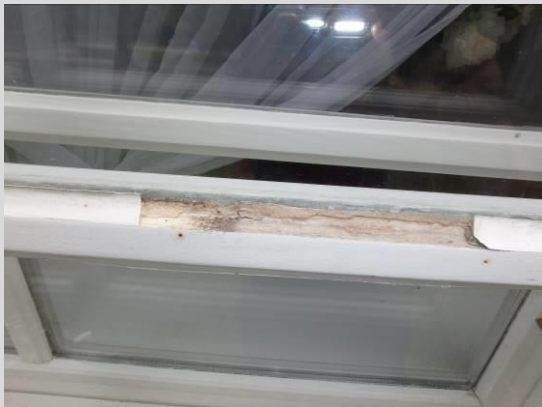
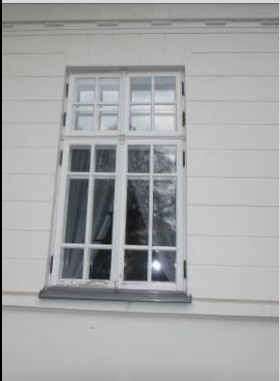
Stolarka okienna	tak	Miejscowo powłoki malarskie zdegradowane, łuszczące się. Wokół szyb ubytki/spękania kitu szklarskiego. Okna kwalifikują się do konserwacji, należy jedynie wykonać drobne prace renowacyjne.
010

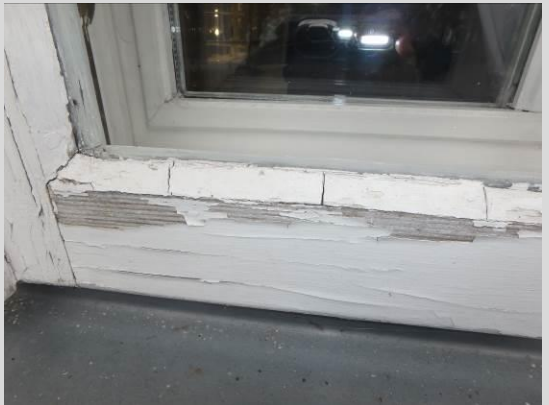
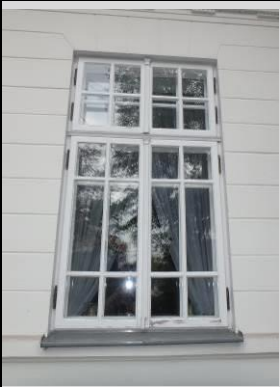
Stolarka okienna	tak	Miejscowo powłoki malarskie zdegradowane, łuszczące się. Wokół szyb ubytki/spękania kitu szklarskiego. Okna kwalifikują się do konserwacji, należy jedynie wykonać drobne prace renowacyjne.
011

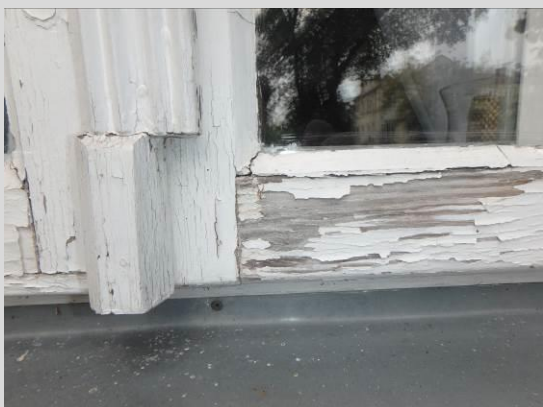
012	Stolarka okienna	tak	Miejscowo powłoki malarskie zdegradowane, łuszczące się. Wokół szyb ubytki/spękania kitu szklarskiego. Okna kwalifikują się do konserwacji, należy jedynie wykonać drobne prace renowacyjne.

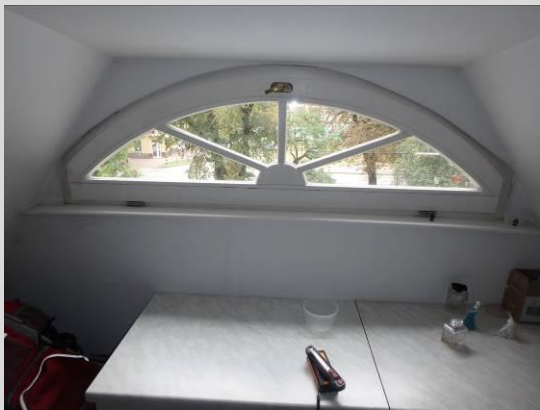
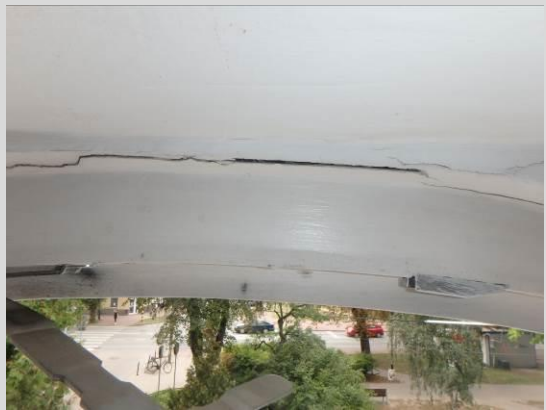
013	Stolarka okienna	tak	Miejscowo powłoki malarskie zdegradowane, łuszczące się. Wokół szyb ubytki/spękania kitu szklarskiego. Okna kwalifikują się do konserwacji, należy jedynie wykonać drobne prace renowacyjne.

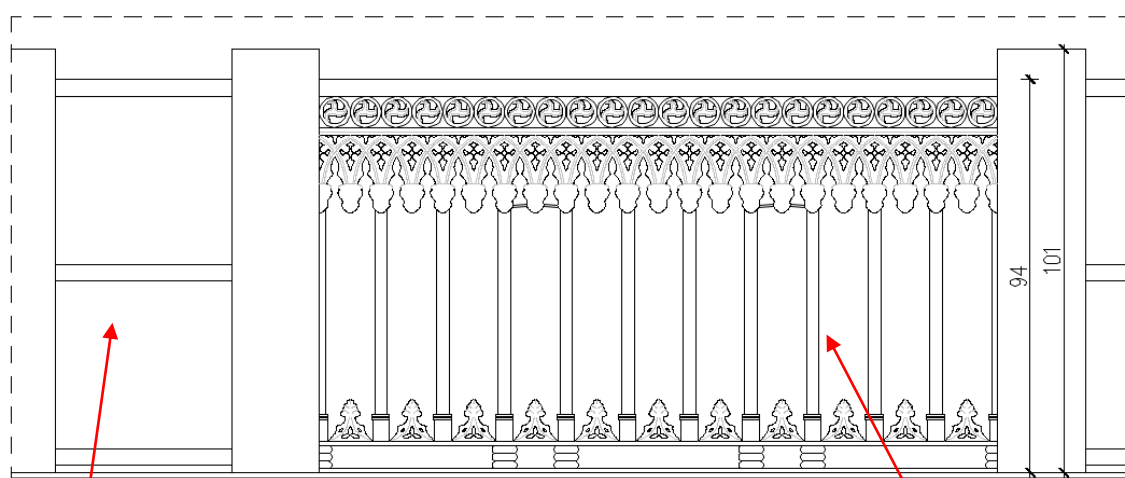
BALUSTRADA TARASU STAN ISTNIEJĄCY

Prześwity między elementami  
rażąco przekraczające  
dopuszczalne 12cm

Istniejąca balustrada  
„zbyt niska”
