NAZWA OPRACOWANIA			
PROGRAM PRAC KONSERWATORSKICH			
NAZWA ZAMIERZENIA BUDOWLANEGO			
REMONT POLEGAJĄCY NA WYKONANIU PRAC BUDOWLANO-KONSERWATORSKICH W BUDYNKU URZĘDU STANU CYWILNEGO ZLOKALIZOWANYM PRZY PLACU JANA PAWŁA II NR 1 W PRUSZKOWIE			
ADRES I KATEGORIA OBIEKTU BUDOWLANEGO			
POLSKA WOJ. MAZOWIECKIE PLAC JANA PAWŁA II 1, 05-800 PRUSZKÓW KATEGORIA OBIEKTU BUDOWLANEGO XII			
WYKAZ I IDENTYFIKATORY DZIAŁEK, NAZWA JEDNOSTKI EWIDENCYJNEJ			
DZIAŁKA EWIDENCYJNA NR 485 Z OBRĘBU 0023 JEDNOSTKA EWIDENCYJNA 142102_1 PRUSZKÓW IDENTYFIKATOR DZIAŁKI: 142102_1.0023.485			
NAZWA INWESTORA			
URZĄD MIASTA PRUSZKÓW UL. JÓZEFA IGNACEGO KRASZEWSKIEGO 14/16, 05-800 PRUSZKÓW			
JEDNOSTKA PROJEKTOWA

## I. PROGRAM PRAC KONSERWATORSKICH

#### 1.2.4. Inwentaryzacja uszkodzeń remontowanych elementów

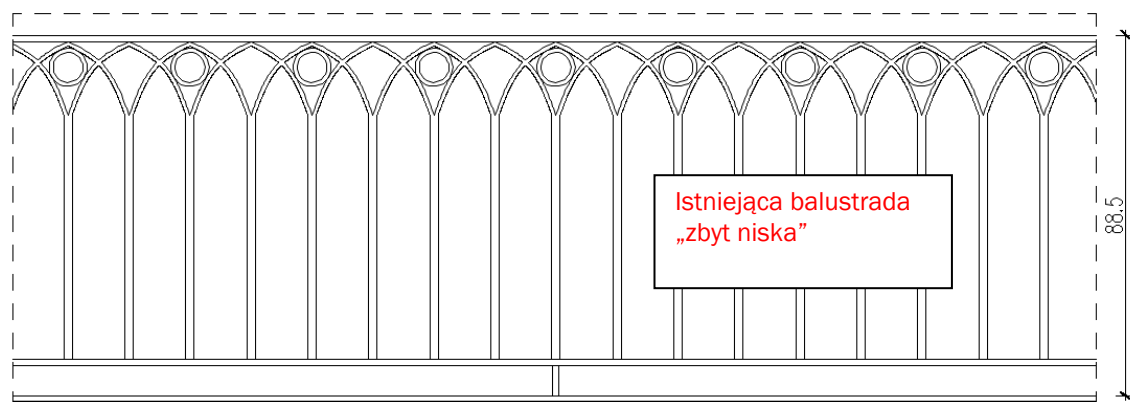
**BALUSTRADA BALKONU STAN ISTNIEJĄCY**

Balustrady balkonowe w wyraźnie gorszym stanie technicznym niż balustrady tarasowe. Korozja balustrad miejscowo zaawansowana; widoczne są korozyjne ubytki przekrojów oraz uszkodzenia spawów. Niezbędna będzie renowacja balustrad „na warsztacie” wraz z wymianą części skorodowanych elementów.
